LOYERS – Rue Bossimé

RAPPORT DE MOTIVATION DE L'ORGANISME AGREE INASEP.

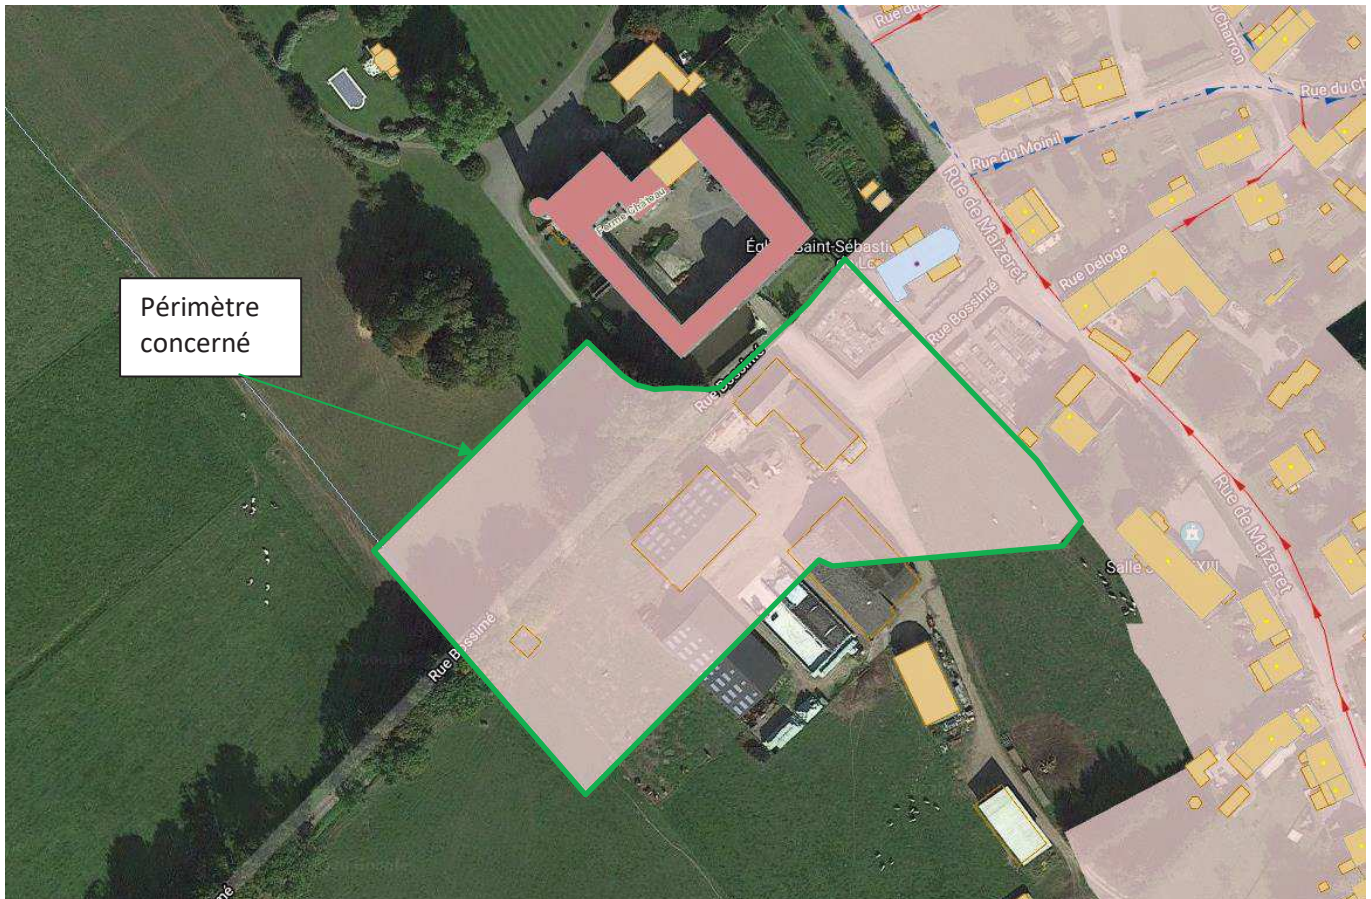
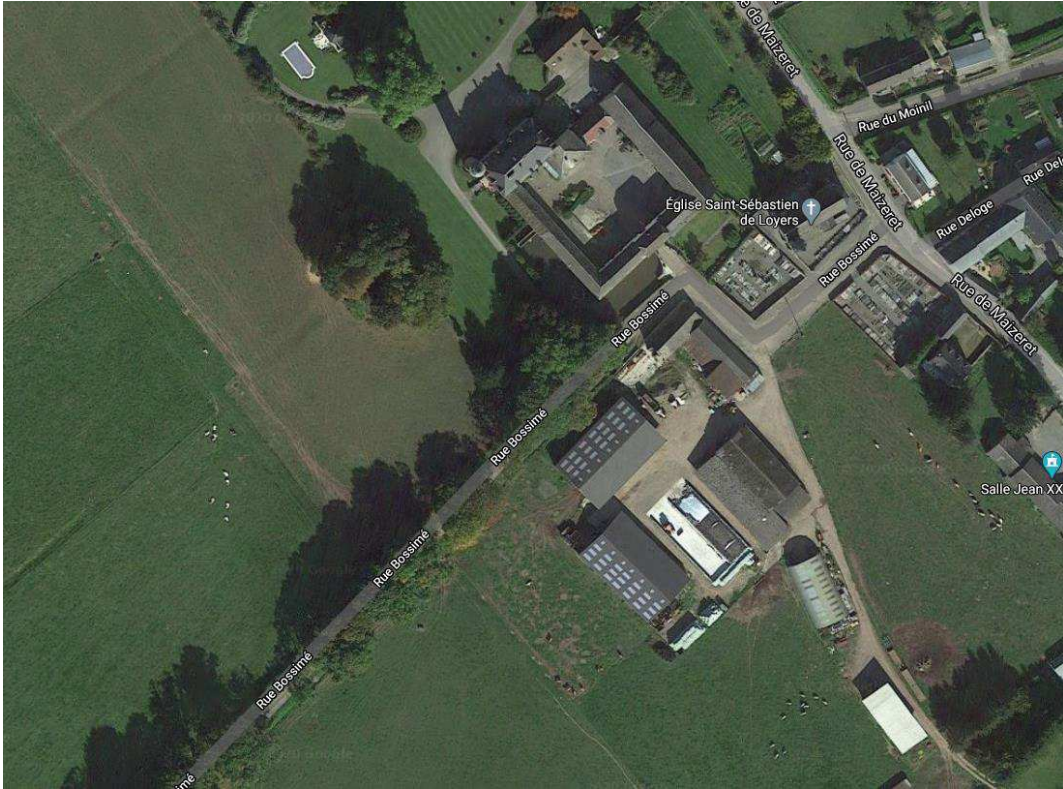
Situation actuelle (PASH et Google Maps)

Le périmètre dont objet concerne 1 habitation (+ exploitation agricole) et différentes parcelles à bâtir dont certaines avec permis délivré.

La portion de rue concernée n'est pas égouttée et se situe en contre pente par rapport au réseau d'égouttage du village. La mise en œuvre d'un refoulement n'est pas envisageable vu le peu d'habitations concerné.

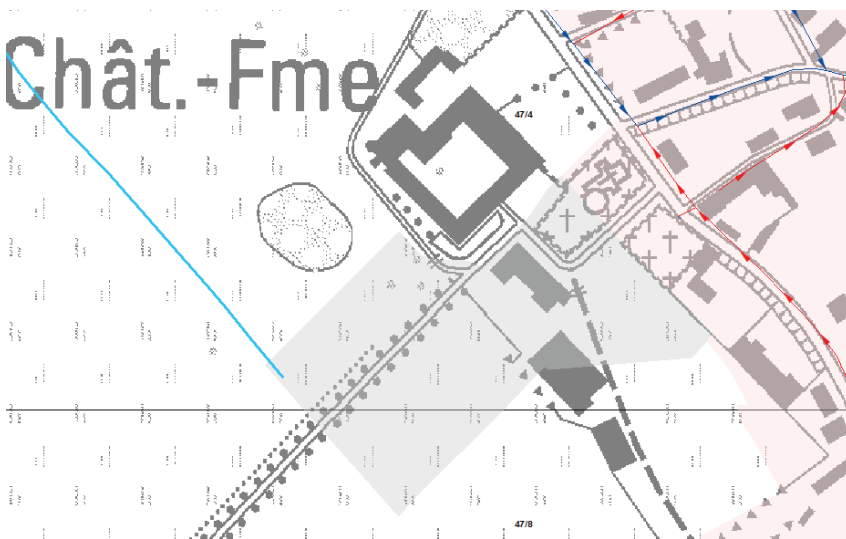
Solution proposée

A la lecture de ces éléments, il est proposé de modifier le mode d'assainissement de ce périmètre au profit de l'assainissement autonome.
