F18

PROFIL DE BAIGNADE – L'AMBLÈVE À COO

PROTECTIS S.A.

En collaboration avec le Service public de Wallonie

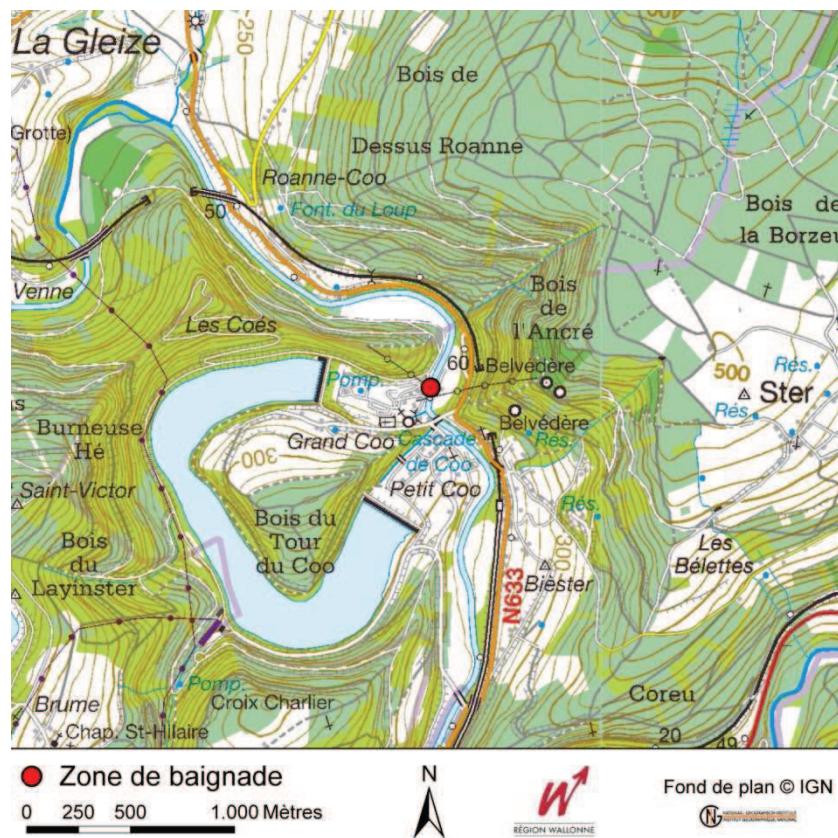
Figure 2 : localisation précise de la zone de baignade F18 sur fond de plan IGN©. Source: SPW, DGARNE.

Une localisation plus précise de la zone (sur fond de plan IGN©) ainsi que de ses environs proches est présentée à la figure n°2.

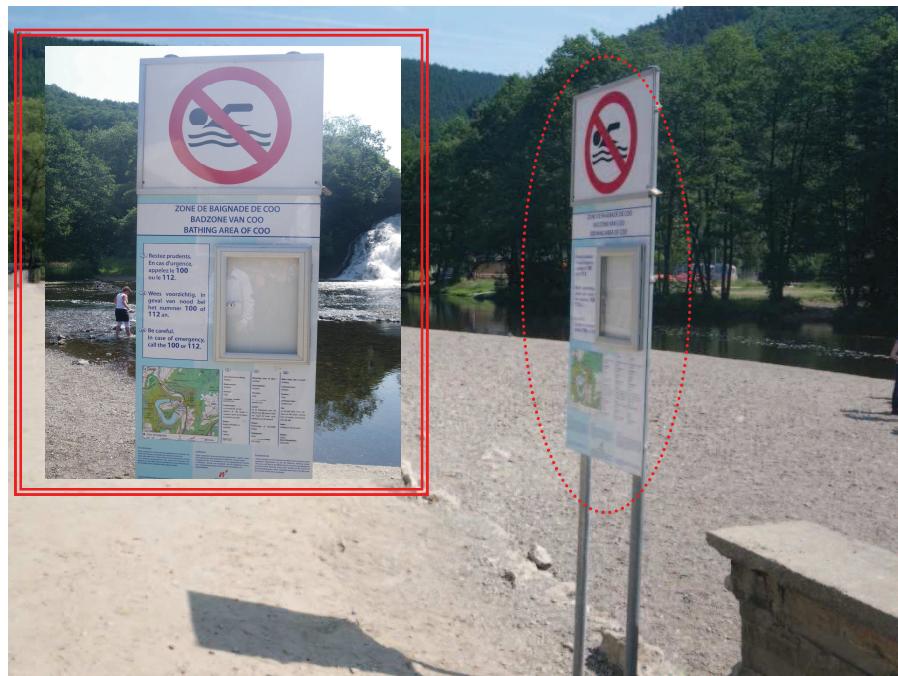
Figure 4: photographie de la zone de baignade de l'Amblève à Coo – F18.
(Photographie prise le 22/06/2010).

Un panneau, placé sur la zone depuis 2008, par la DGARNE, informe le baigneur de l'autorisation de baignade. La description et la caractérisation de la zone de baignade sont également reprises sur le panneau et ces informations sont déclinées en trois langues (cf. figure n°4). Une petite fenêtre servant à renseigner le public de la qualité bactériologique est également présente.

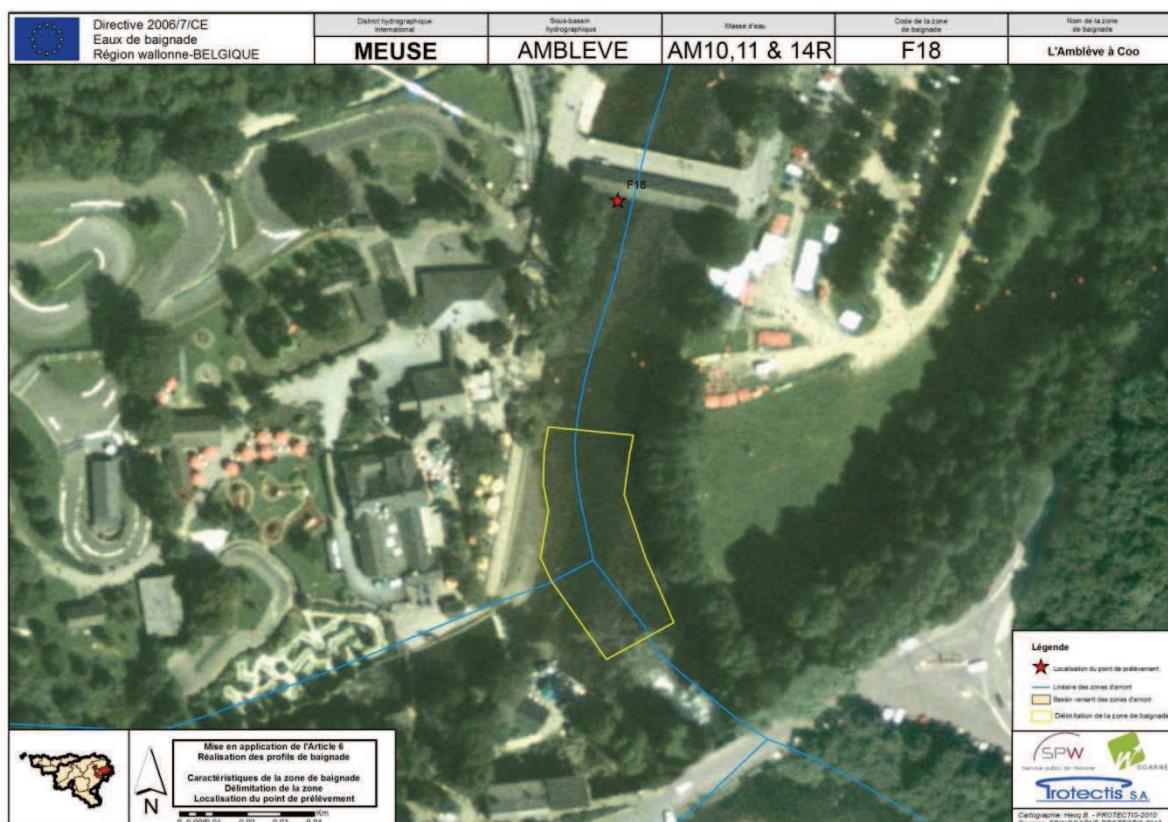
Figure 5 : délimitation de la zone de baignade et point de prélèvement des échantillons.

Sur le terrain, on observe que la localisation du point de prélèvement ne correspond pas à l'endroit où le plus grand nombre de baigneurs est attendu. En effet, le point de prélèvement se situe plusieurs dizaines de mètres à l'aval de la zone de baignade, au niveau du parking, là où d'autres personnes se baignent également mais où aucun aménagement n'est à disposition des baigneurs.

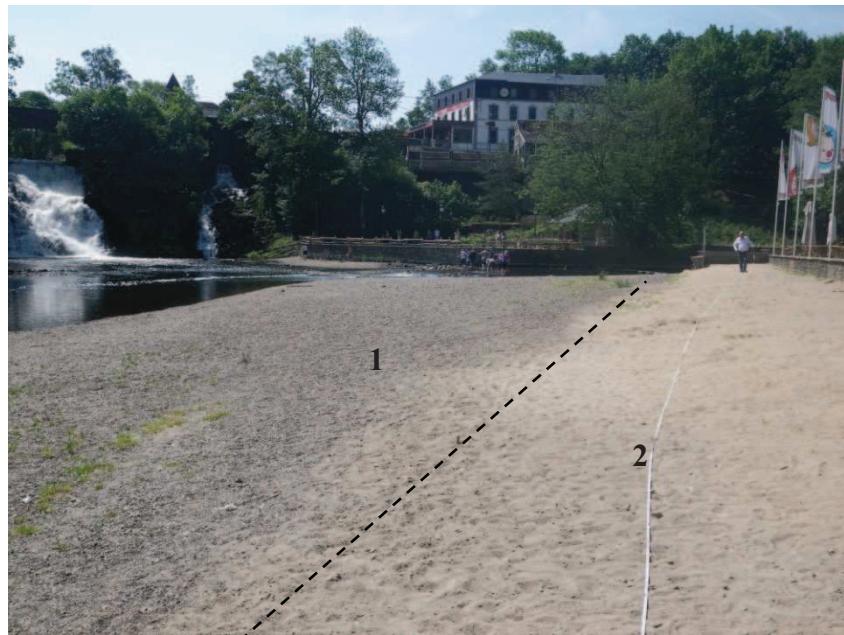
Figure 6: photographie de la plage de la zone de baignade de l'Amblève à Coo – F18
(Photographie prise le 22/06/2010).

La figure n°6 illustre la succession de ces deux types de sols et présente une vue globale de la plage.

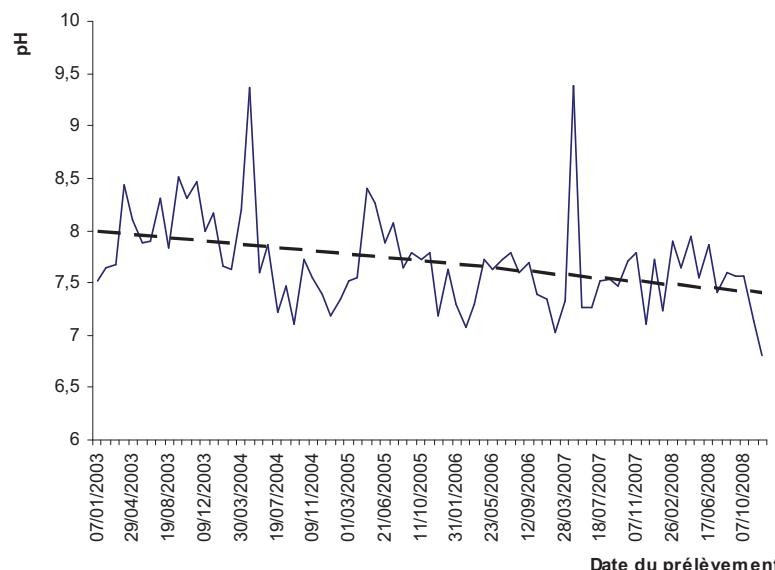
Figure 8: évolution du pH entre 2003 et 2008 pour la masse d'eau AM14R. Source des données : SPW/DGARNE, 2009

Depuis 2003, on observe que la masse d'eau AM14R a subi une légère acidification (cf. figure n°8), ce qui est contraire à la tendance générale observée au niveau wallon (augmentation des valeurs du pH).

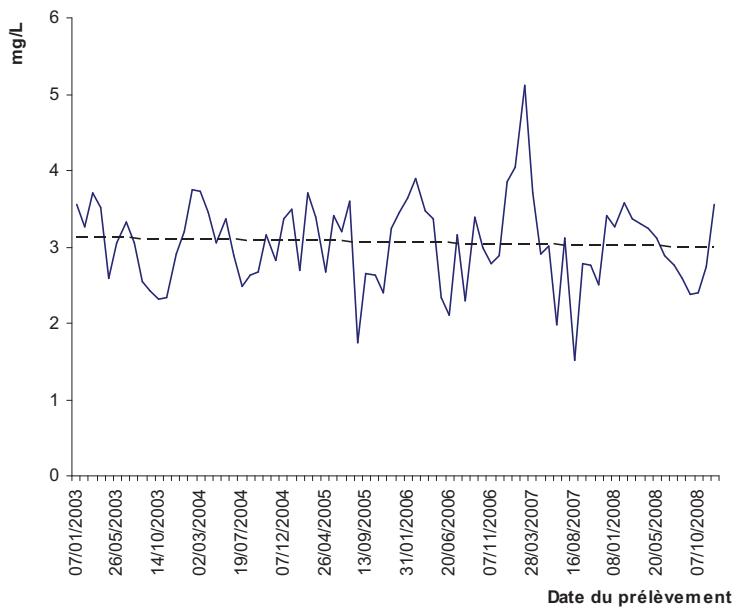
Figure 9 : évolution des concentrations en nitrates (NO₃⁻) entre 2003 et 2008 pour la masse d'eau AM14R.

Parmi les autres paramètres contrôlés, on observe une stabilisation des concentrations en nitrates (cf. figure n°9) entre 2003 et 2008. Même si les sols contiennent naturellement des nitrates (en faible quantité), l'origine principale reste domestique et/ou agricole. Sur cette figure, on observe également quelques pics saisonniers (concentration importante en nitrates) qui interviennent tous à la sortie de l'hiver (mars en général). Ces pics sont fortement liés aux précipitations qui sont importantes à ce moment de l'année. Le lessivage « intense » des terres à cette période est à l'origine des ces pics saisonniers.

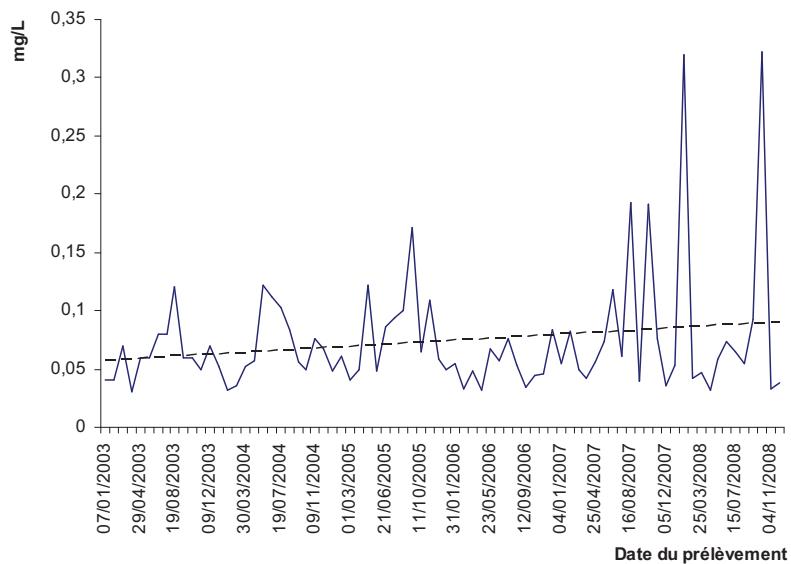
Figure 10 : évolution des concentrations en phosphore (P) entre 2003 et 2008 pour la masse d'eau AM14R. Source des données : SPW/DGARNE, 2009

Théoriquement les pics de concentration en phosphore sont observés à la fin de l'hiver et au début du printemps, en lien avec les phénomènes de ruissellement de forte intensité. Dans notre cas (en dehors des pics « extrêmes »), les pics de concentration sont surtout présents durant la période estivale, période au cours de laquelle la pression touristique est la plus forte.

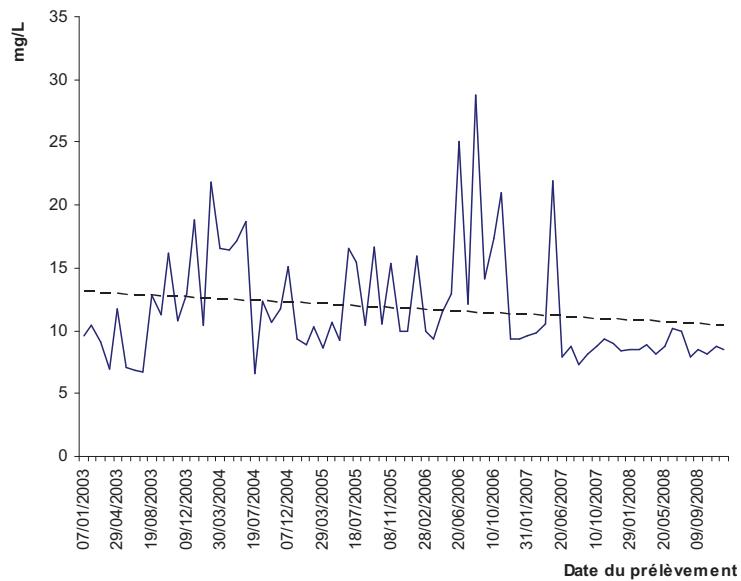
Figure 11: évolution des concentrations en sulfates (SO₄⁻) entre 2003 et 2008 pour la masse d'eau AM14R. Source des données : SPW/DGARNE, 2009

En ce qui concerne l'évolution des sulfates, on observe que la masse d'eau suit la tendance générale observée au niveau wallon (légère diminution, cf. figure n°11).

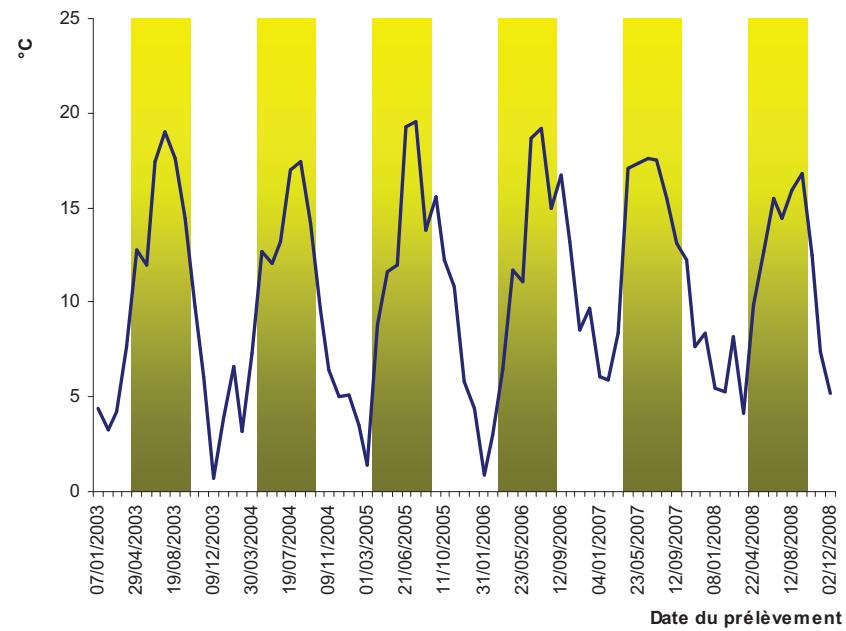
Figure 12: variations mensuelles des températures de l'eau pour la zone de baignade de l'Amblève à Stavelot entre 2003 et 2008. Les périodes jaunes correspondent à la période théorique de baignade. Source : SPW/DGARNE, 2009

La figure n°12 présente l'évolution mensuelle de la température de l'eau en amont de la zone de Stavelot entre 2003 et 2008. Sur cette figure, on observe qu'en été (période de fréquentation maximale), la température moyenne de l'eau varie entre 15 et 19°C.

Comme le montre la figure n°12, la température de l'eau en amont de la zone de baignade présente des valeurs maximales au cours des mois de juillet et d'août. Au cours de cette période estivale, la température de l'eau varie de 15 à 19°C en fonction des années.

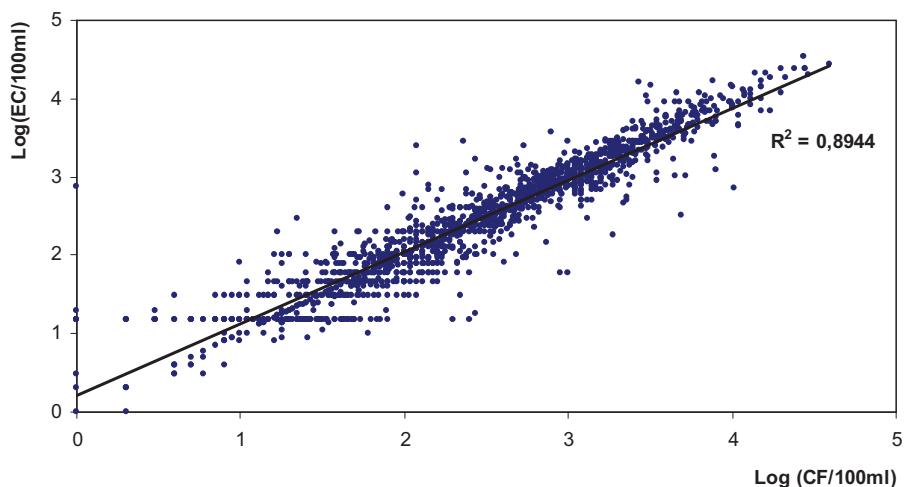
Figure 13: corrélation entre le nombre de coliformes fécaux (logarithme du nombre de CFU/100ml) et le nombre d'*E. coli* (logarithme du nombre de CFU/100ml) dans les rivières et plans d'eau wallons entre 2006 et 2008.

A titre d'exemple, la figure n°13 montre la forte corrélation (89,4%) qui existe entre *E. coli* et les *Coliformes fécaux*.

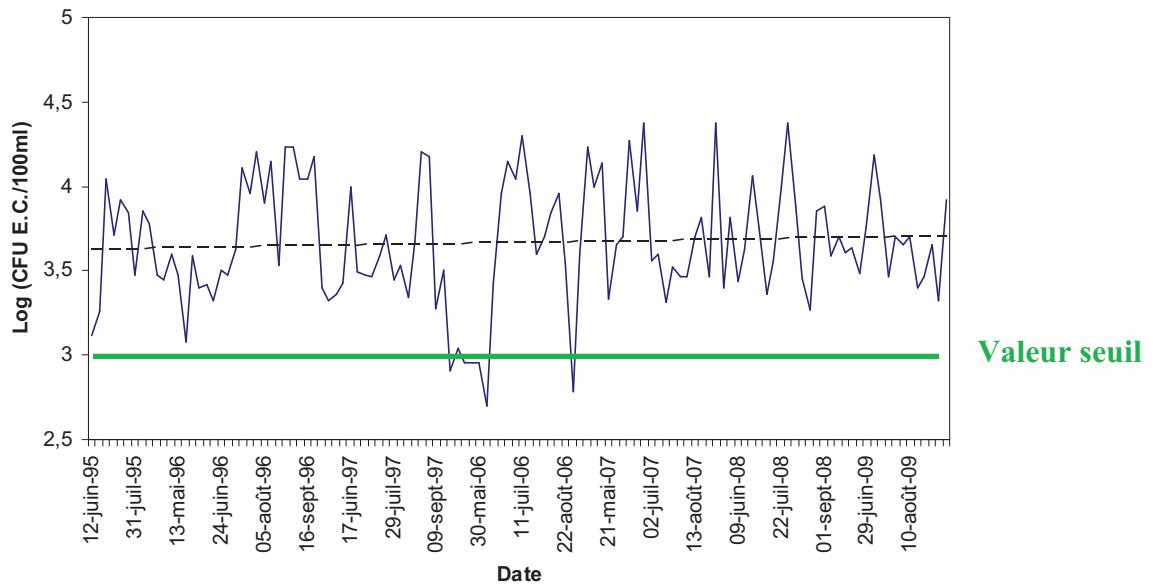
Figure 14: évolution des concentrations en E. coli (Log) sur la zone de baignade F18 entre 1995 et 1997 ainsi qu'entre 2006 et 2009 (n=120). Source des données: SPW/DGARNE, 2010

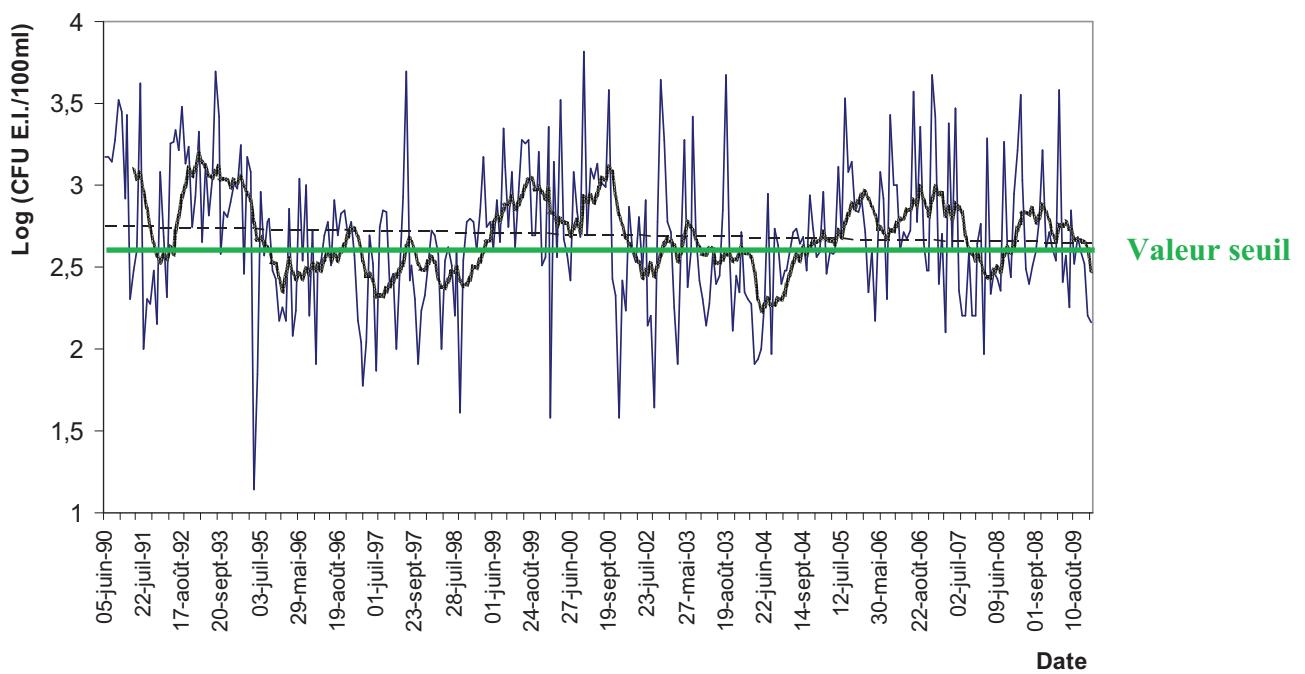
Figure 15: évolution des concentrations en Entérocoques intestinaux (Log) sur la zone de baignade F18 entre 1990 et 2009 (n=306).

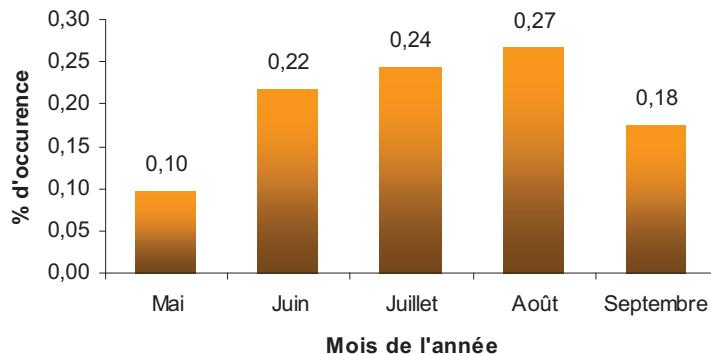
Figure 16 : Répartition de la contamination par mois pour la zone de baignade F18
(Entérocoques intestinaux ; N=165).
Source des données: SPW/DGARNE, 2009.

Graphiquement, l'interprétation de ces résultats est encore plus évidente (cf. figure n°16). Sur ce graphique, on observe que la majorité des contaminations sont intervenues au cours des mois de juillet et d'août (augmentation graduelle des contaminations de mai à août) et que les contaminations qui sont intervenues durant le mois de mai sont peu fréquentes (seulement 10% de la répartition totale des contaminations).

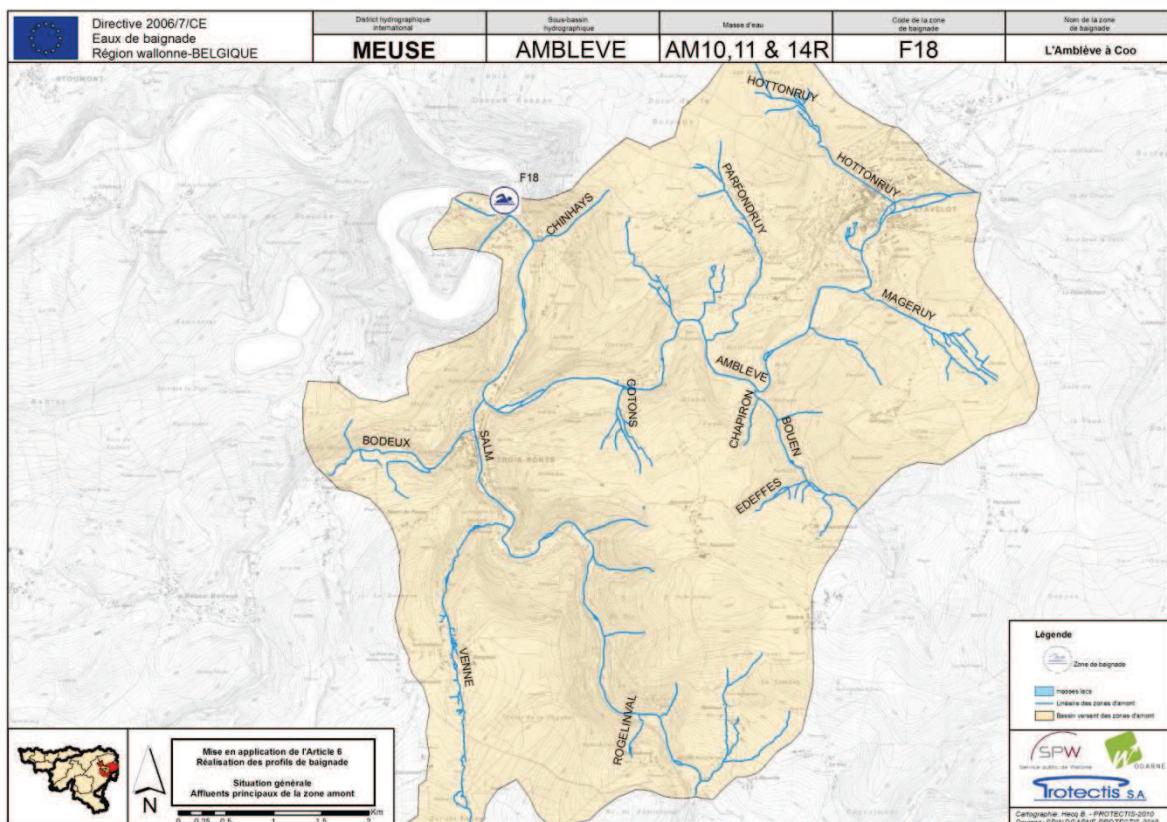
Figure 17: cartographie générale de la zone de baignade F18.
Source des données : SPW

Ces nombreux petits affluents, repris à la figure n°17, drainent des bassins versant de plusieurs dizaines de kilomètres carrés.

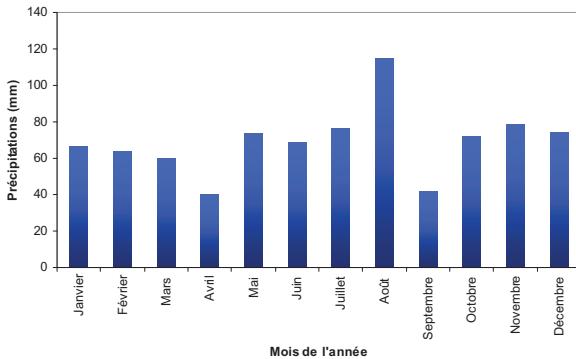
Figure 19: pluviométrie annuelle moyenne en Basse-Belgique (Chièvres/altitude de 52m) entre 2002 et 2009.

Les données pluviométriques de trois villes représentatives des trois principales régions géographiques wallonnes (Basse-Belgique, Moyenne-Belgique et Haute-Belgique) sont présentées aux figures n°19, 20 et 21. Sur ces figures, on observe bien le « pic pluviométrique » qui intervient au cours des mois de juillet et d'août.

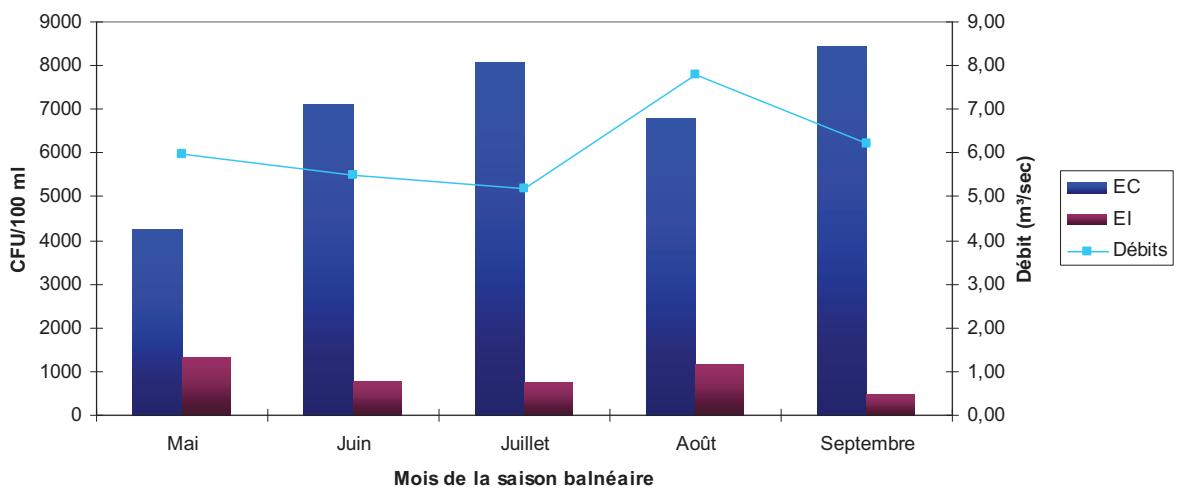
Figure 22 : évolution mensuelle des paramètres bactériologiques et limnimétriques relevés entre 2006 et 2008.

En ce qui concerne la zone F18, l'évolution de la contamination bactérienne en fonction des débits est présentée à la figure n°22. Seuls les mois de mai à septembre sont représentés dans ce graphique vu qu'ils correspondent à la saison balnéaire.

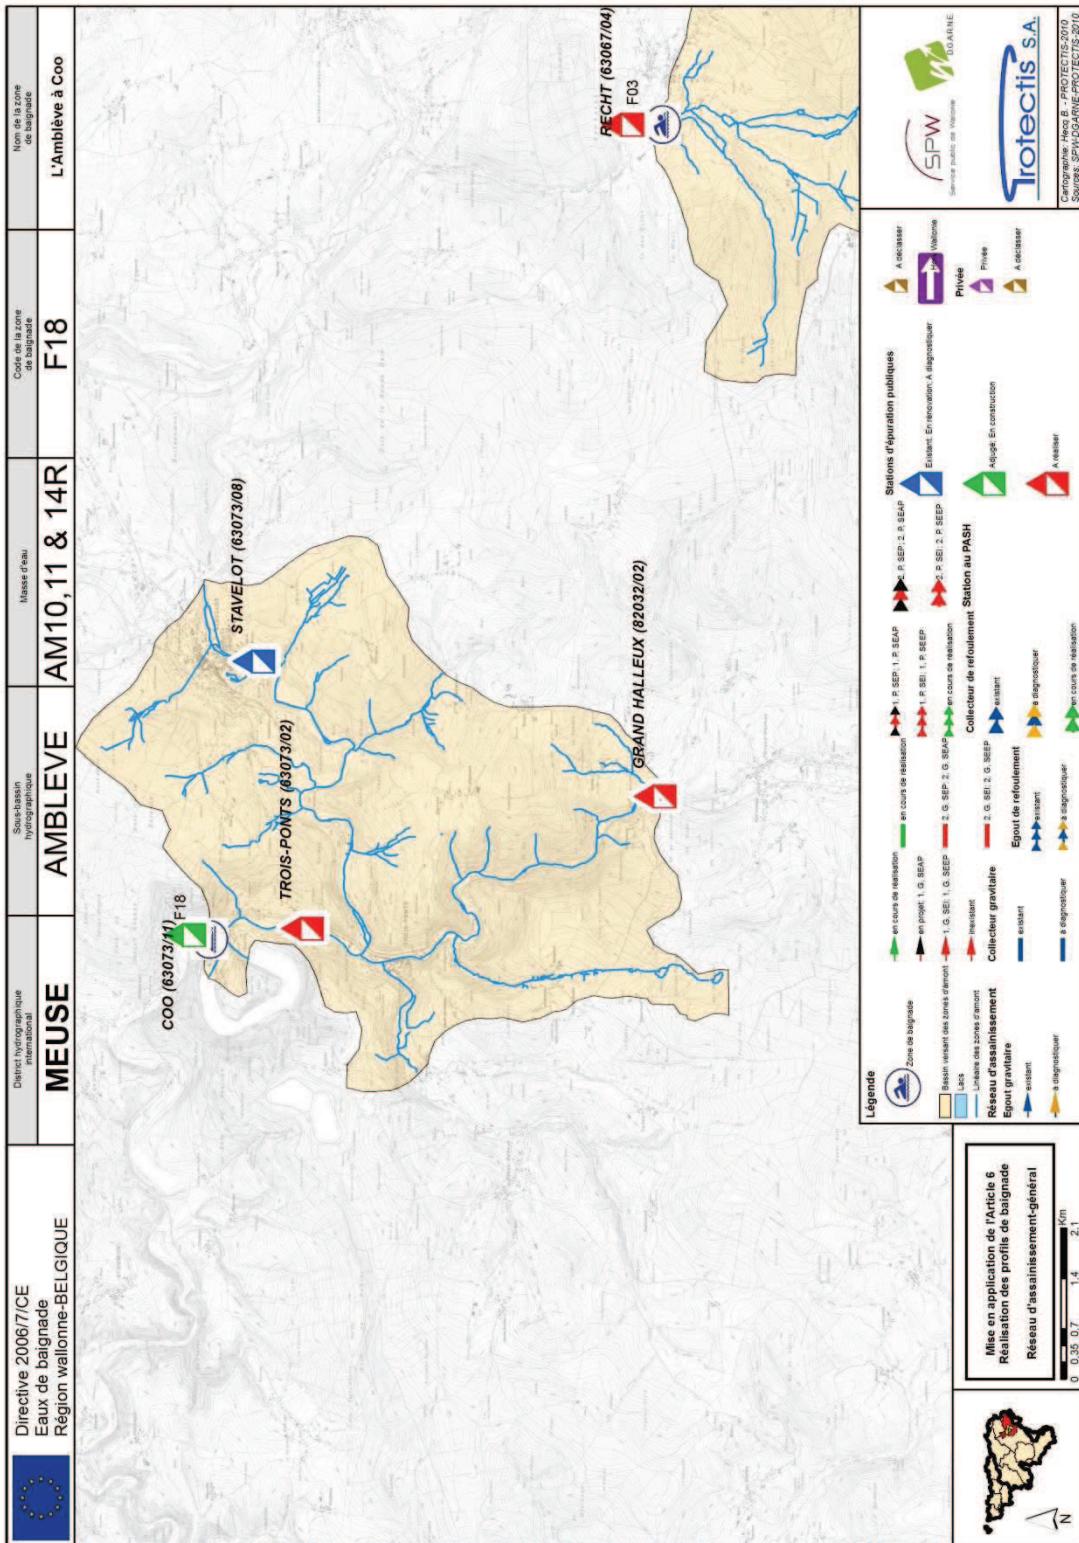
Figure 25: réseau d'assainissement général de la zone amont de la zone de baignade F18.

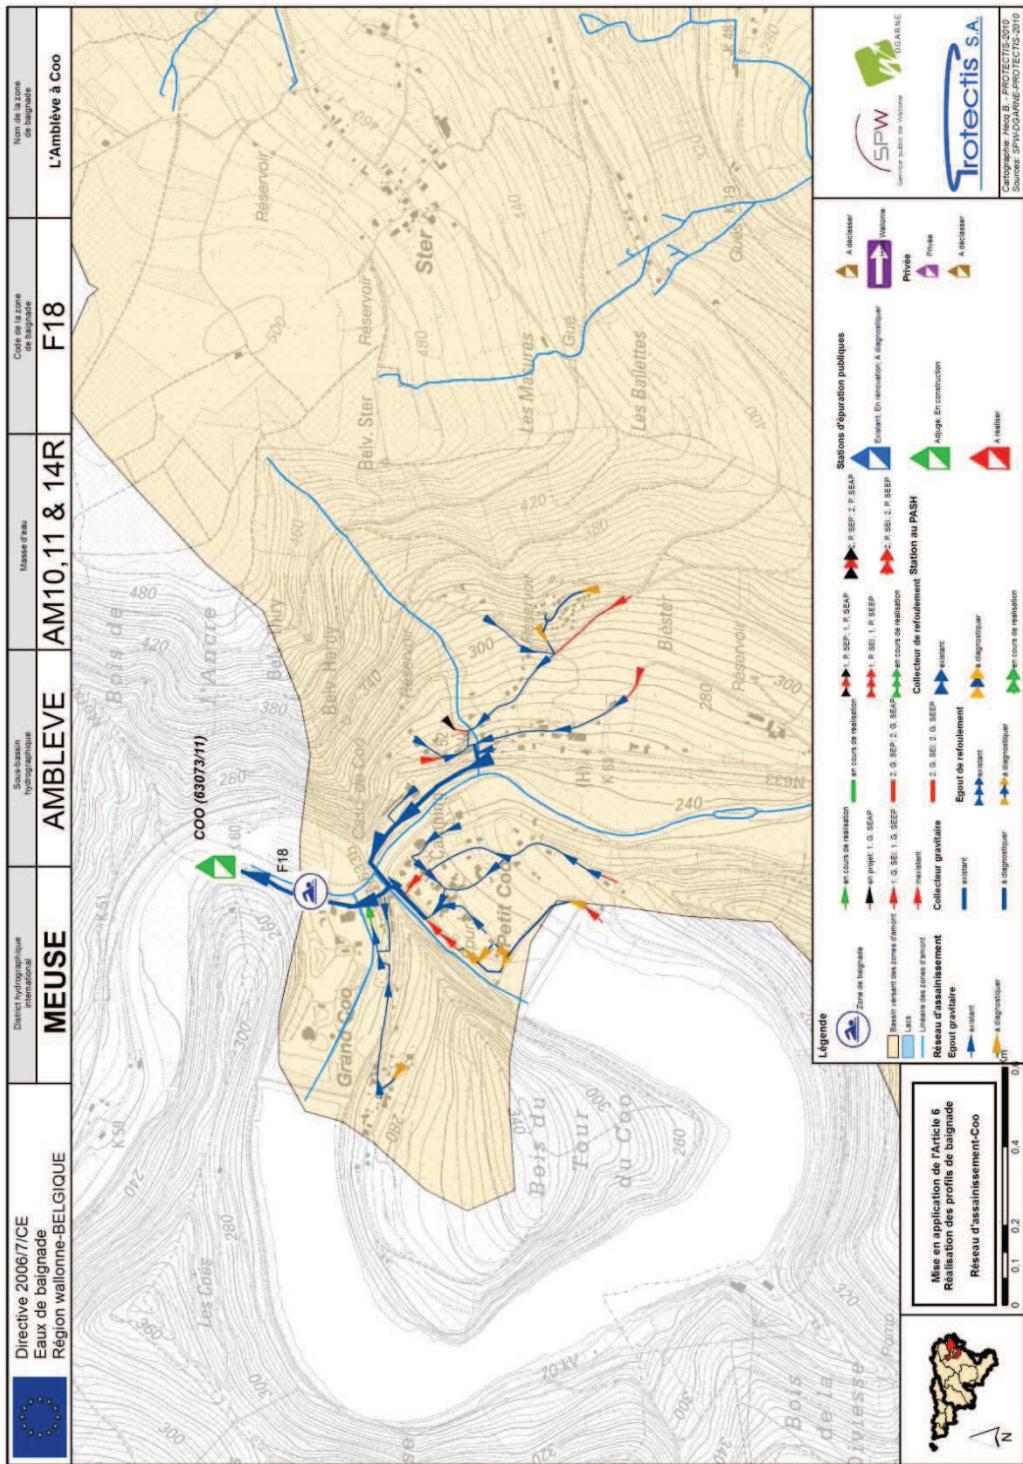
Figure 26: réseau d'assainissement du village de Coo.
Source des données: SPGE, 2010

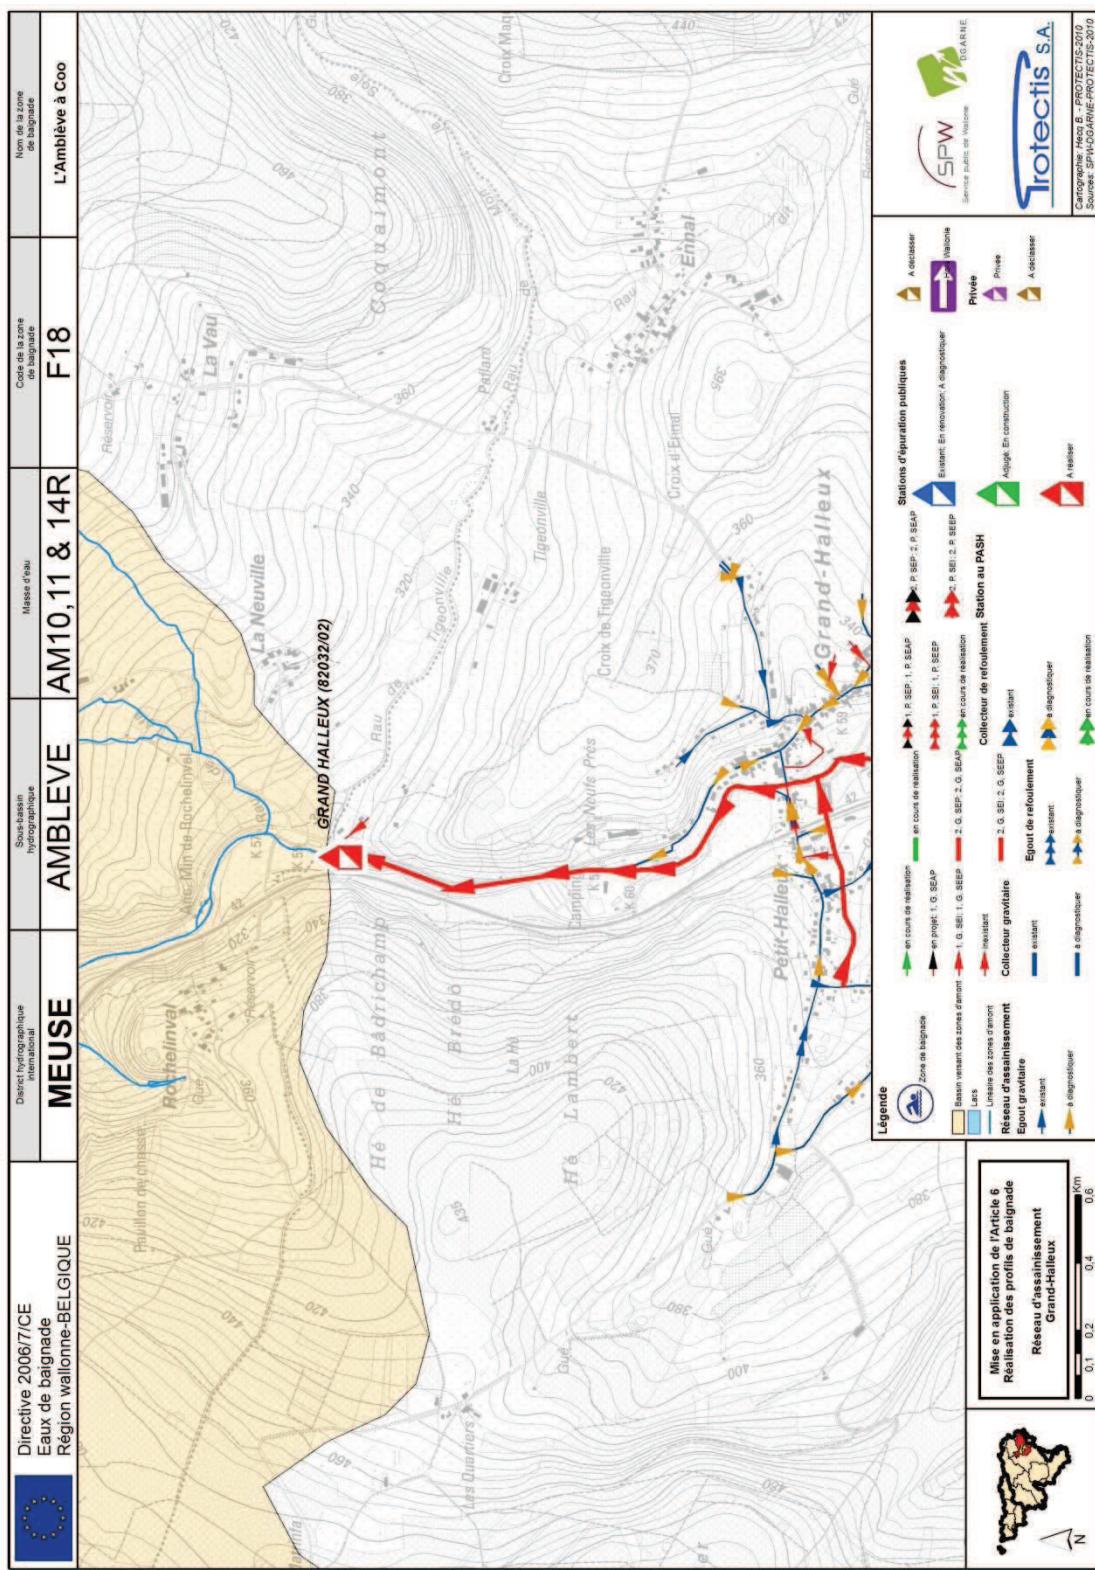
Figure 27: réseau d'assainissement du village de Grand-Halleux.
Source des données: SPGE, 2010

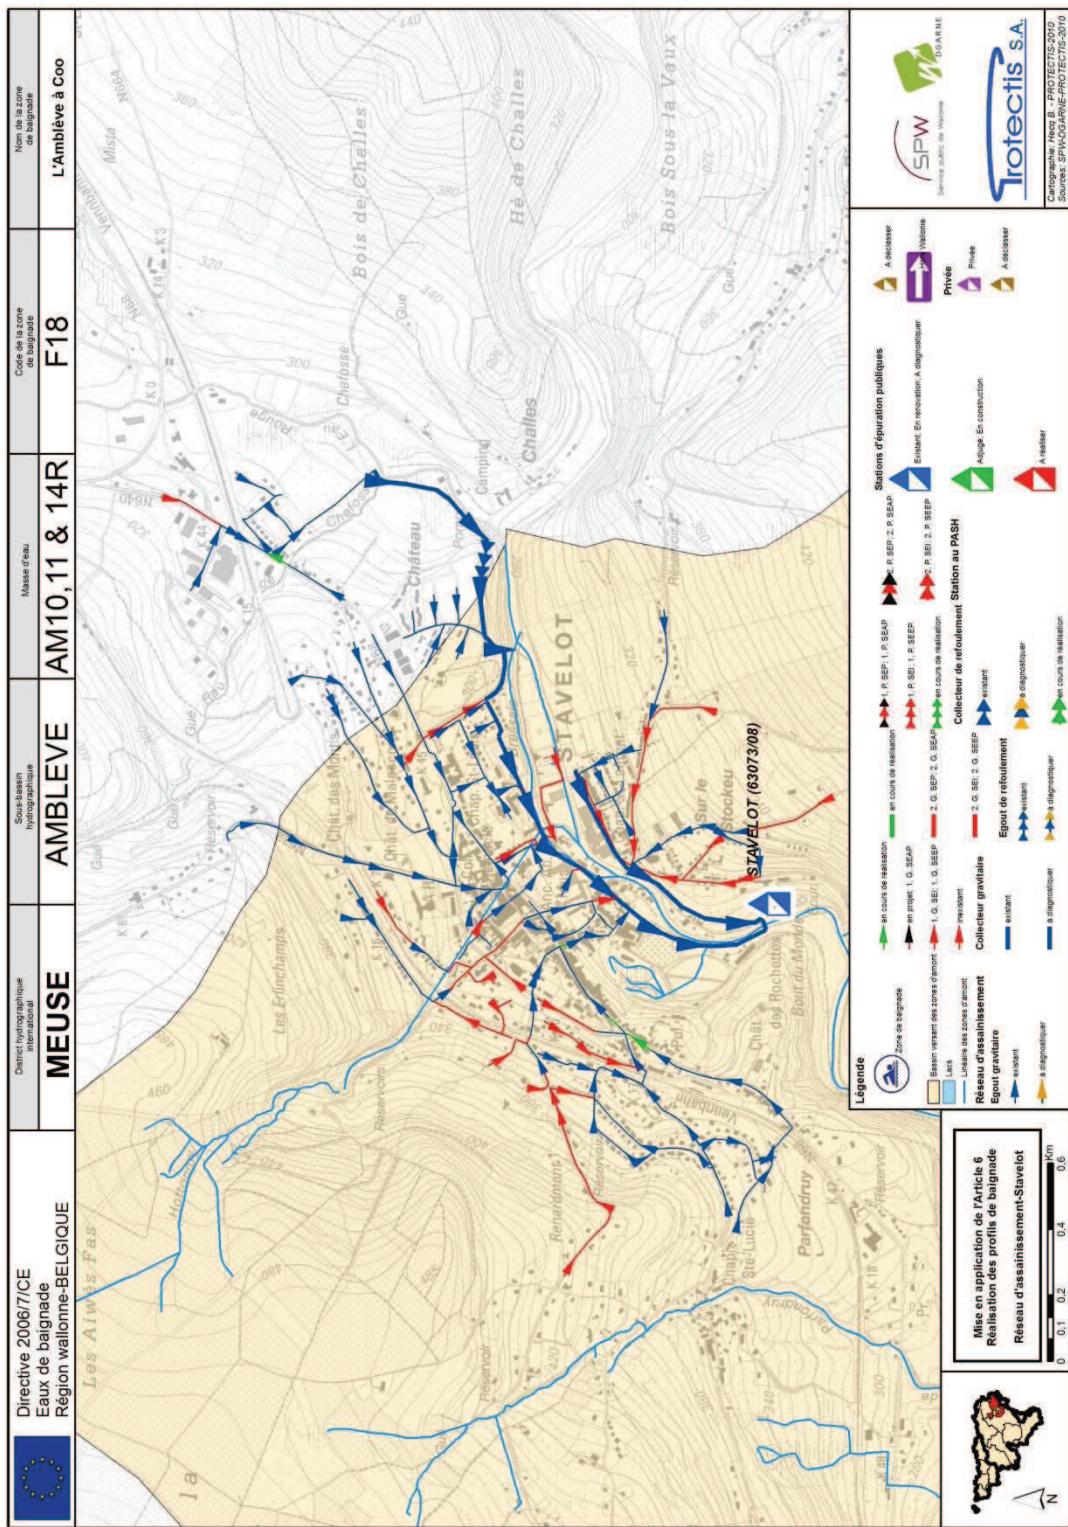
Figure 28 : réseau d'assainissement du village de Stavelot.
Source des données: SPGE, 2010

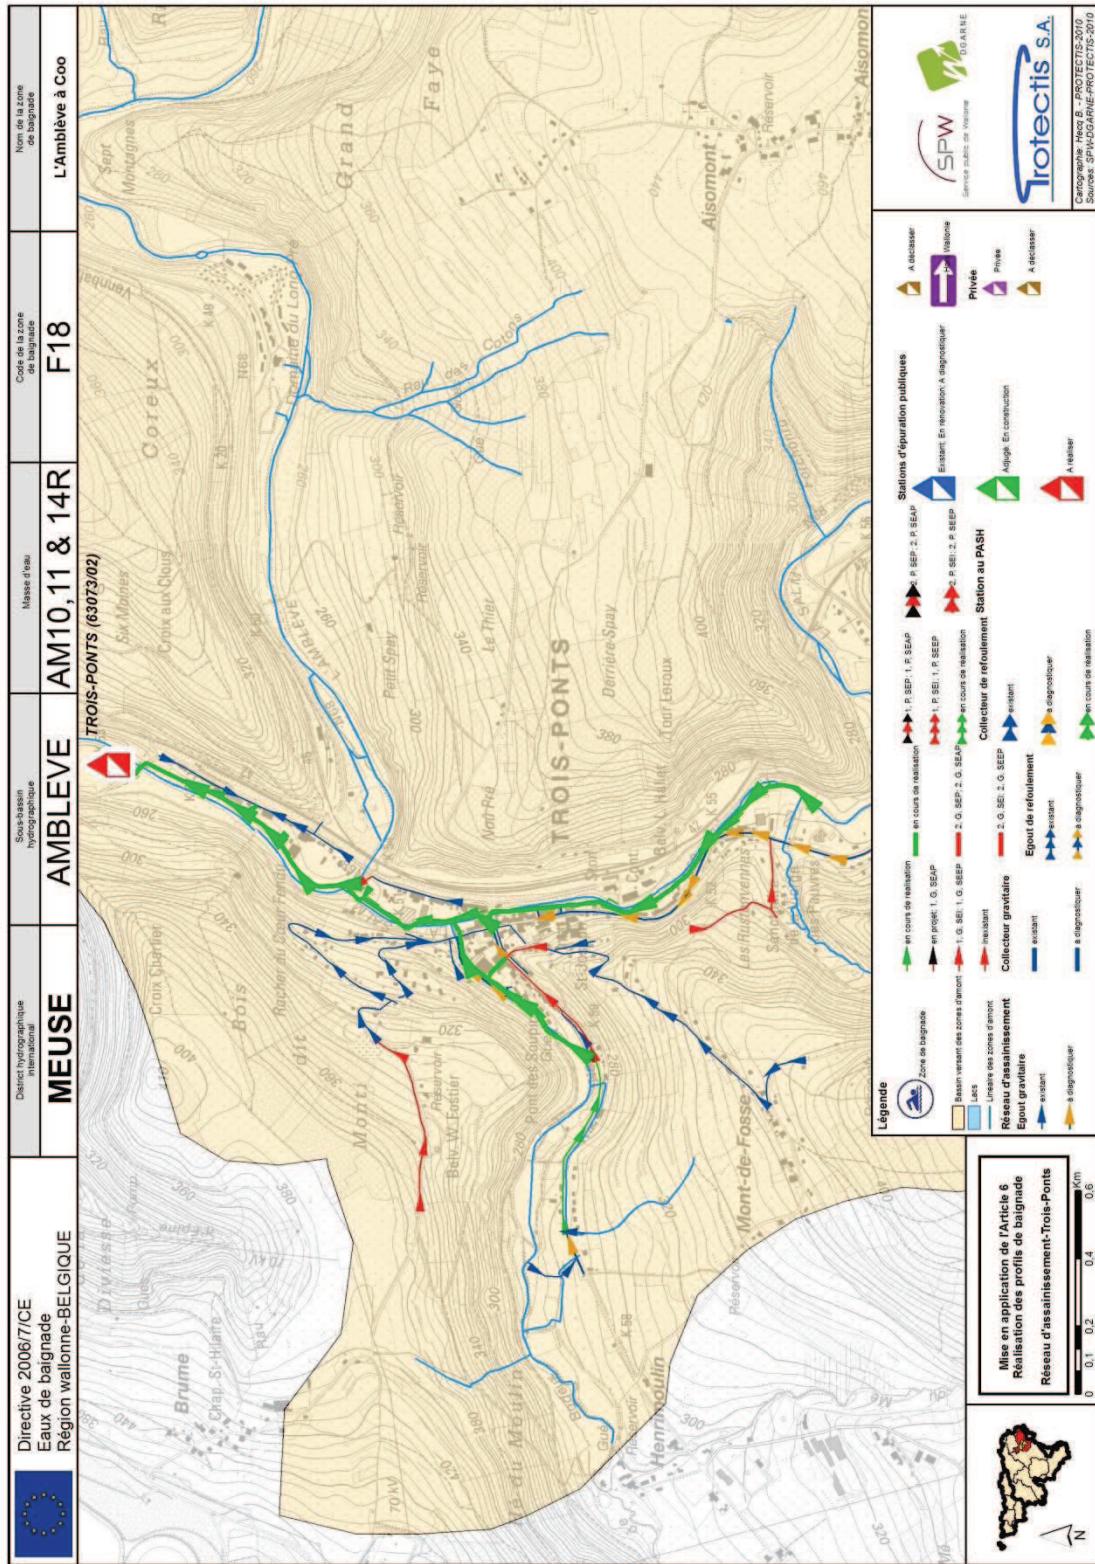
Figure 29 : réseau d'assainissement du village de Trois-Ponts.
Source des données: SPGE, 2010

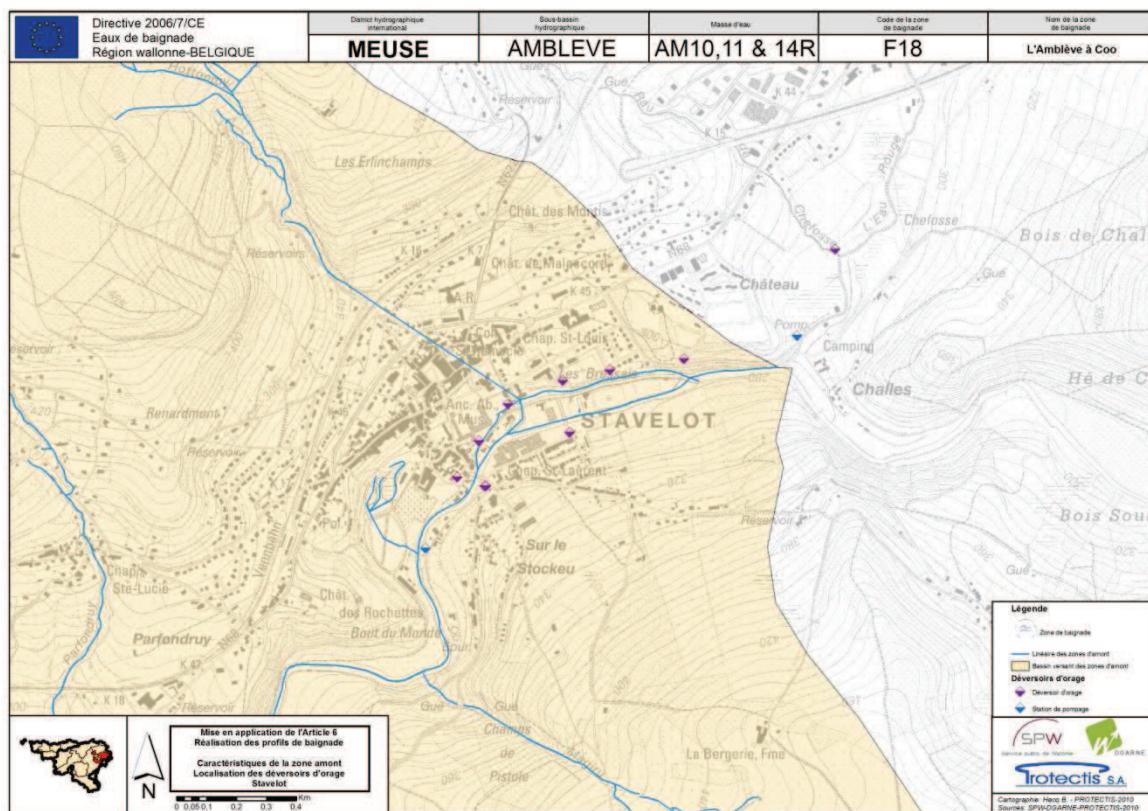
Figure 30 : localisation géographique des déversoirs d'orage situés à proximité du village de Stavelot.
Source des données: AIDE, 2010.

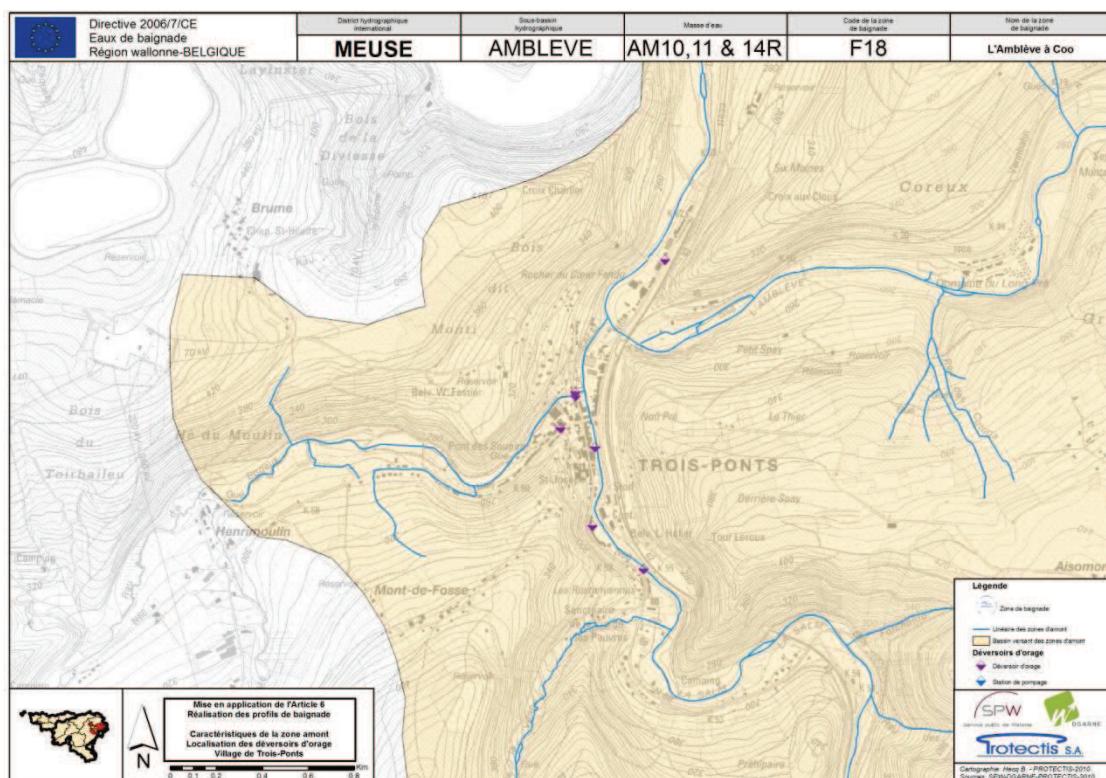
Figure 31 : localisation géographique des déversoirs d'orage situés à proximité du village de Trois-Ponts.
Source des données: AIDE, 2010.

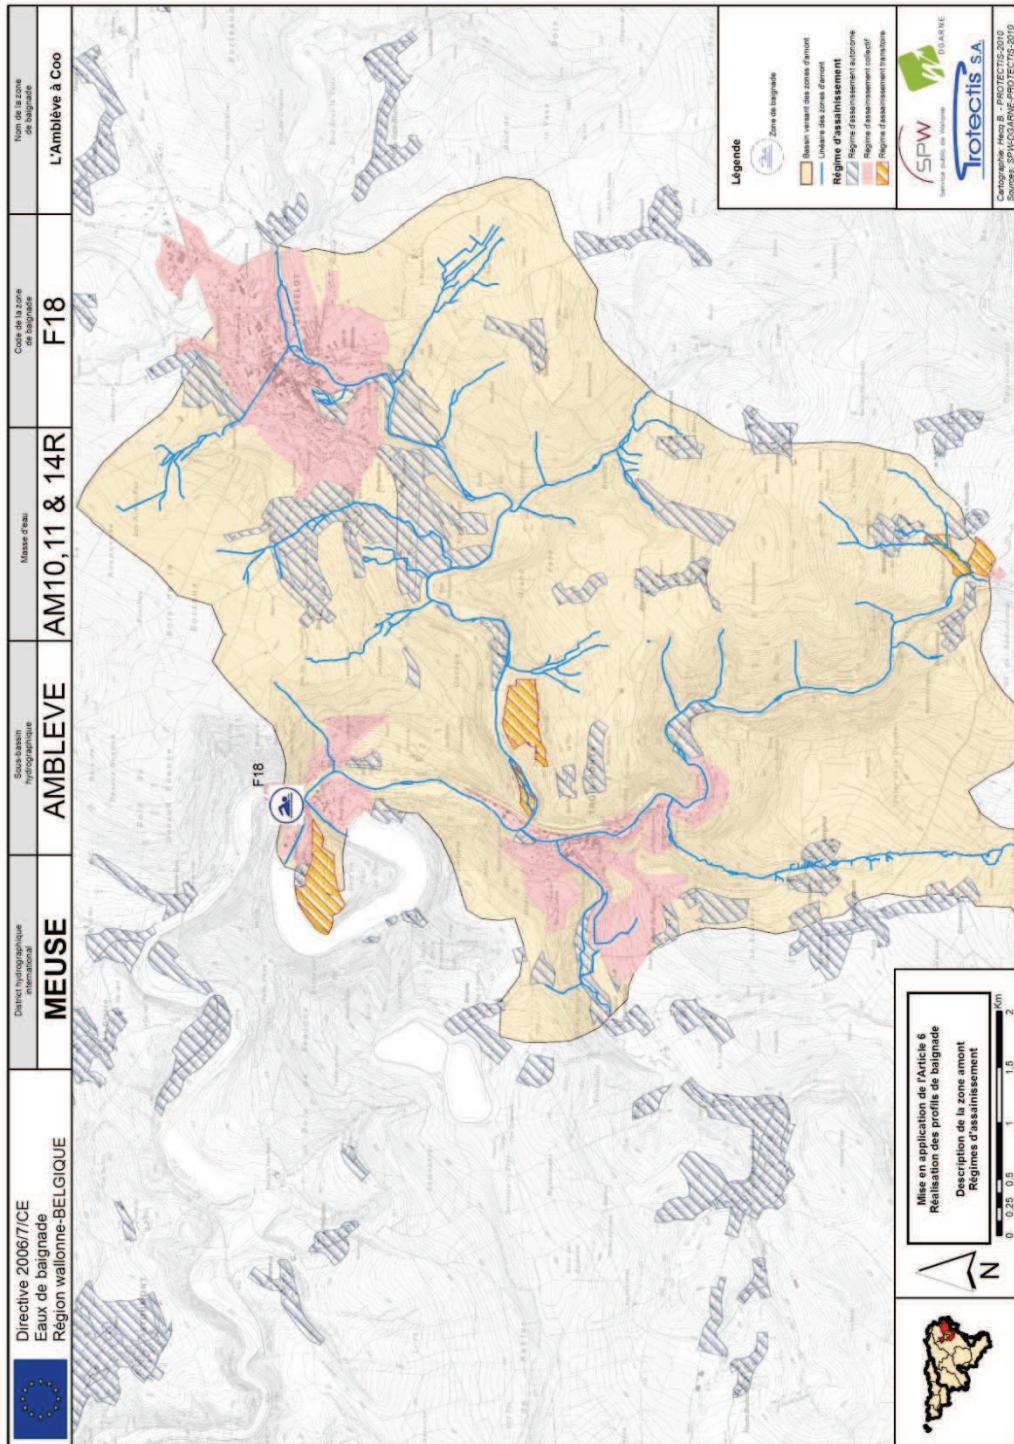
Figure 32 : régimes d'assainissement en zone amont de la zone de baignade F18.
