F18

PROFIL DE BAIGNADE – L'AMBLÈVE À COO

PROTECTIS S.A.

En collaboration avec le Service public de Wallonie

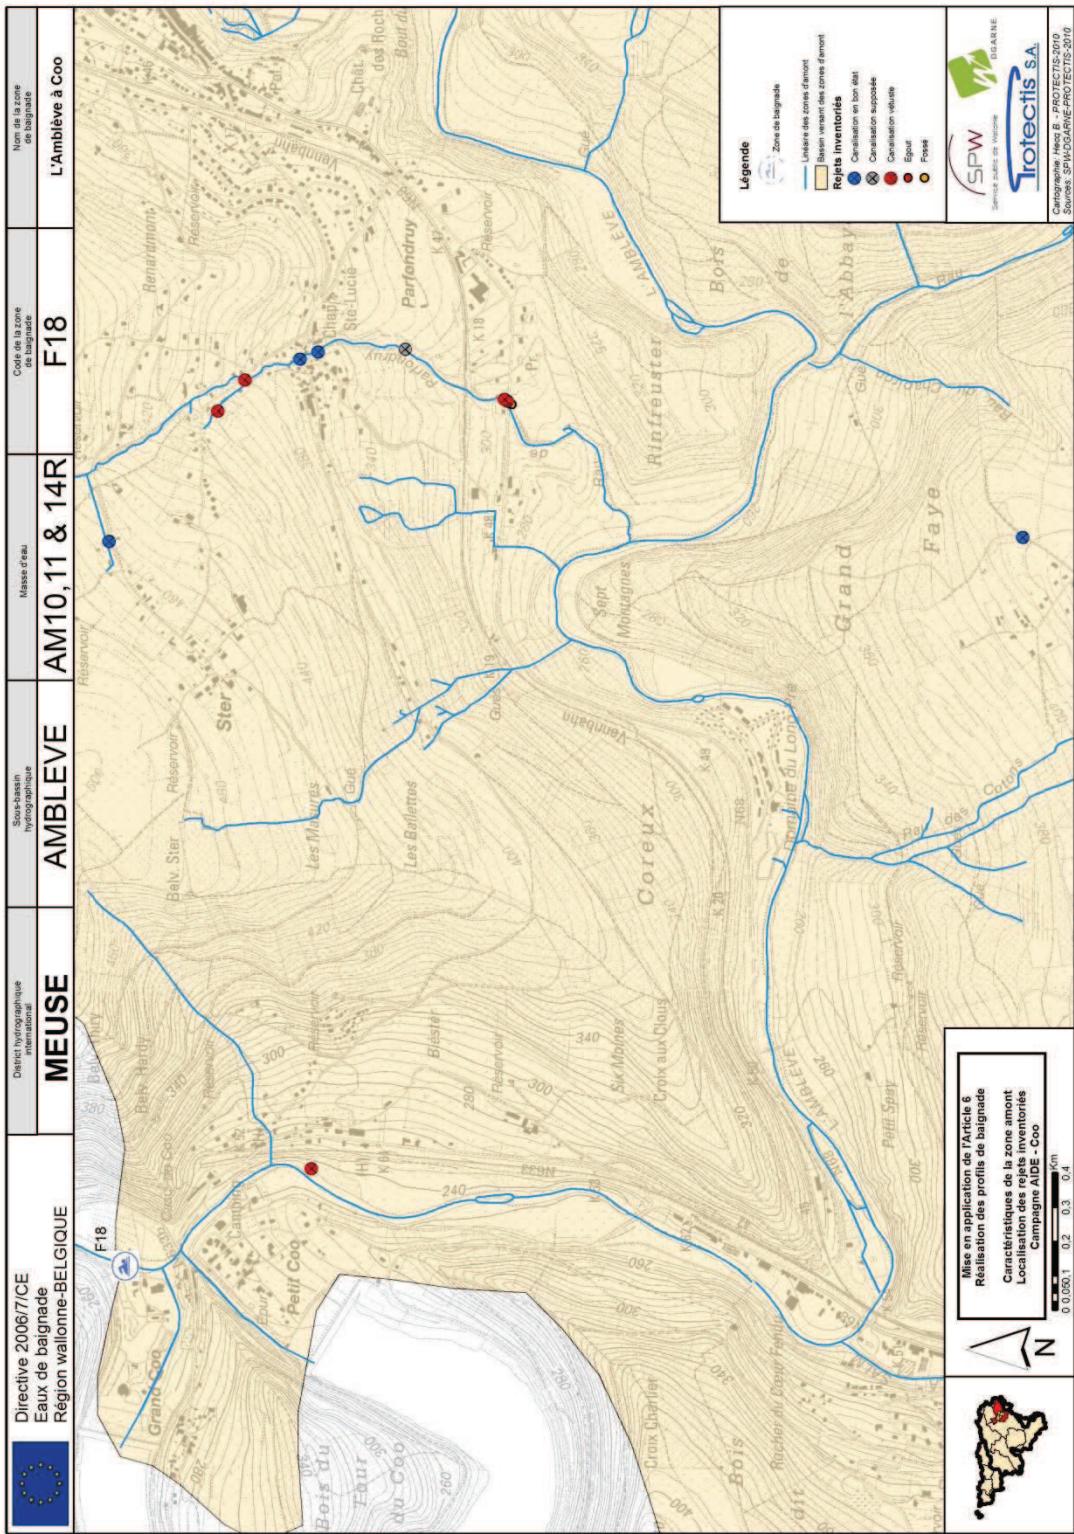
Figure 33: rejets localisés par l'AIDE en zone amont de la zone de baignade – secteur de Coo. Source : AIDE, 2010.

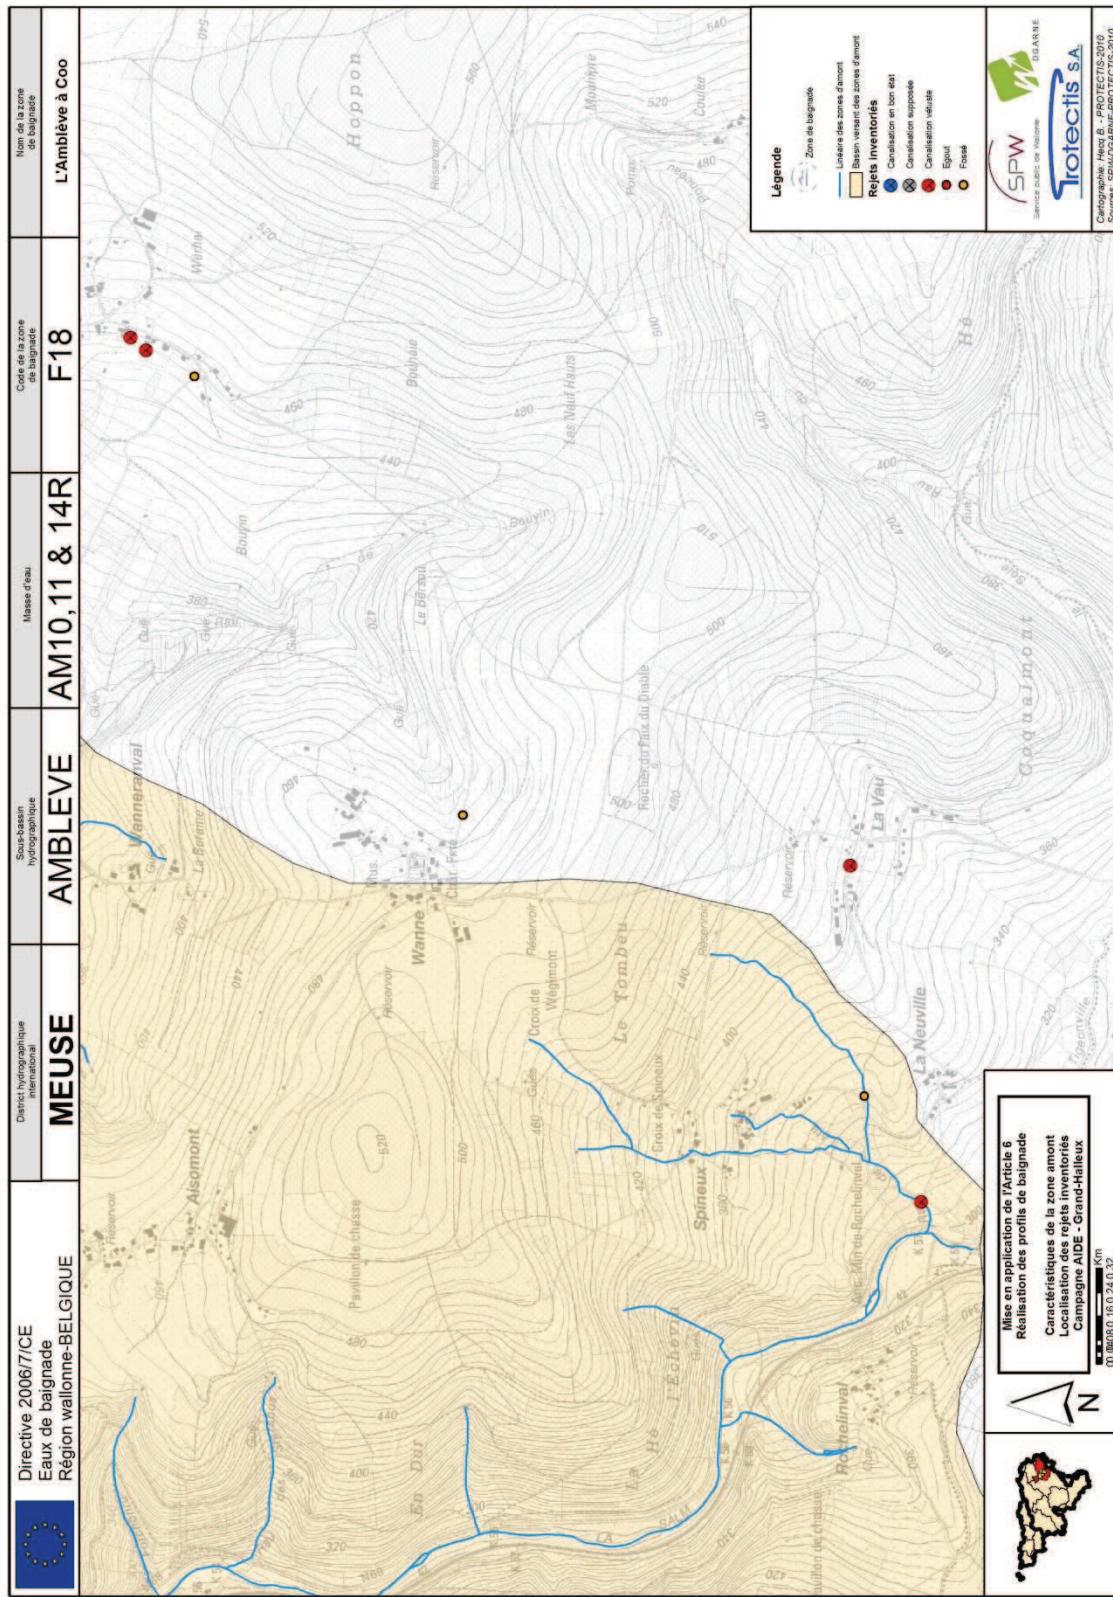
Figure 34 : rejets localisés par l'AIDE en zone amont de la zone de baignade – secteur de Grand Halleux. Source : AIDE, 2010.

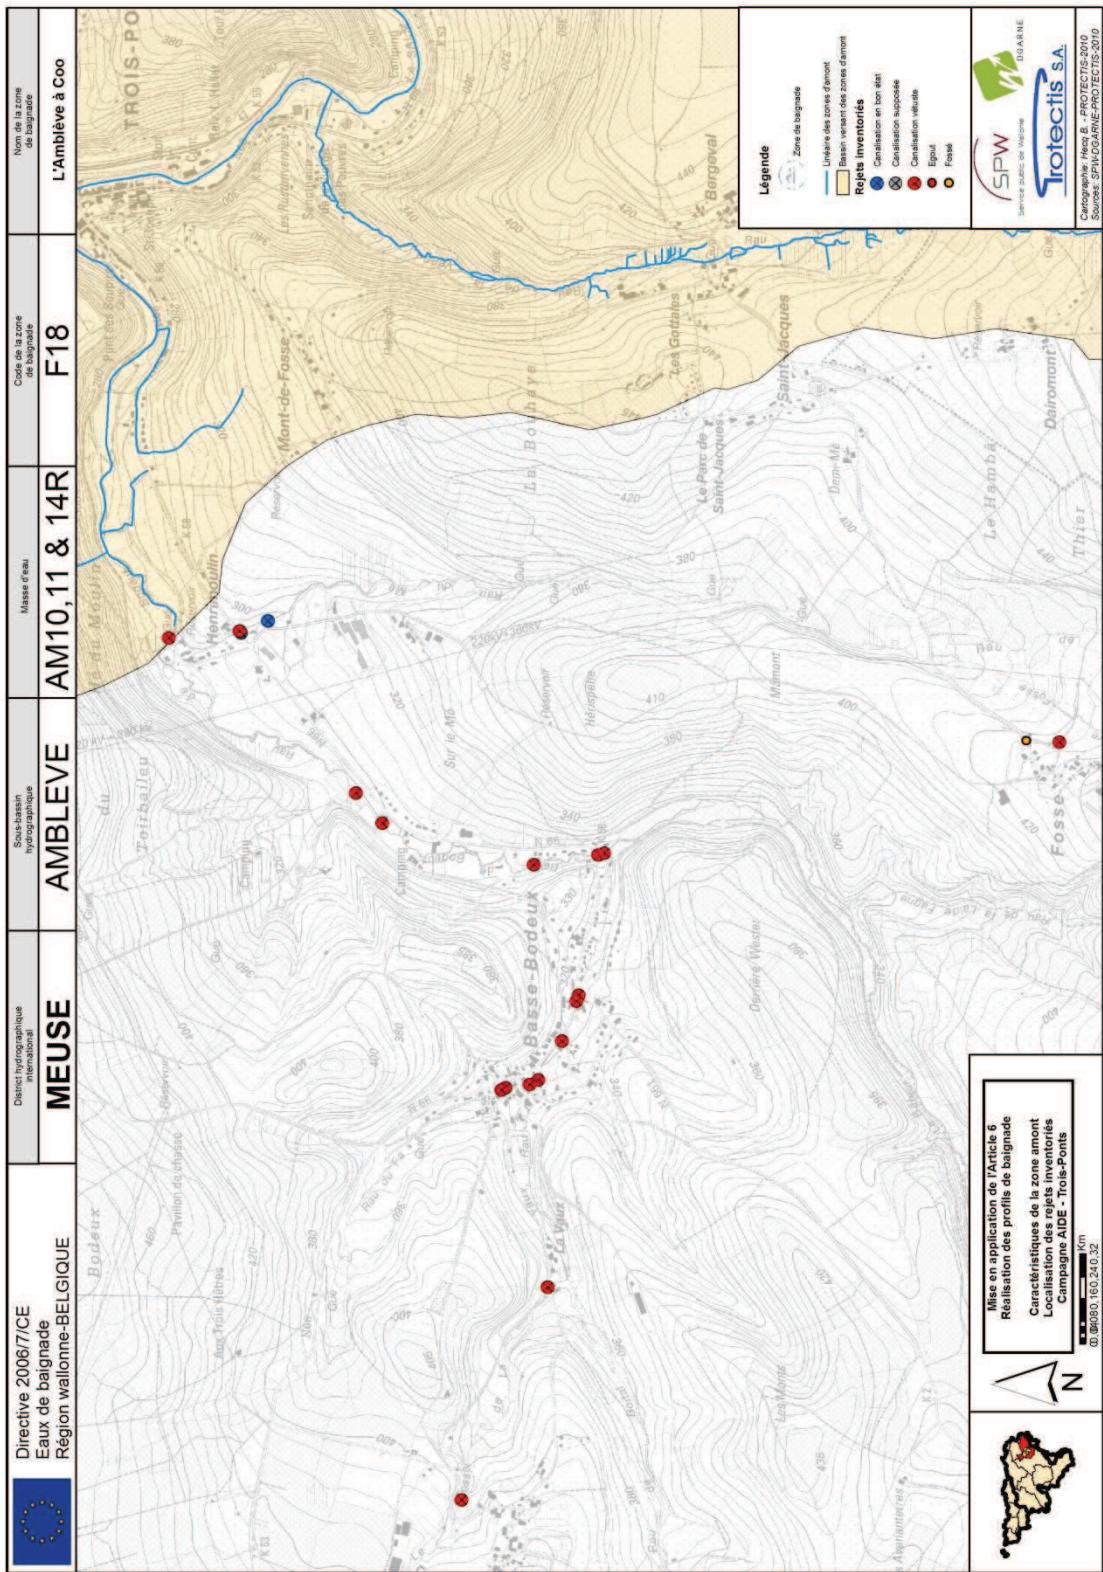
Figure 35 : rejets localisés par l'AIDE en zone amont de la zone de baignade – secteur de Trois-Ponts. Source : AIDE, 2010.

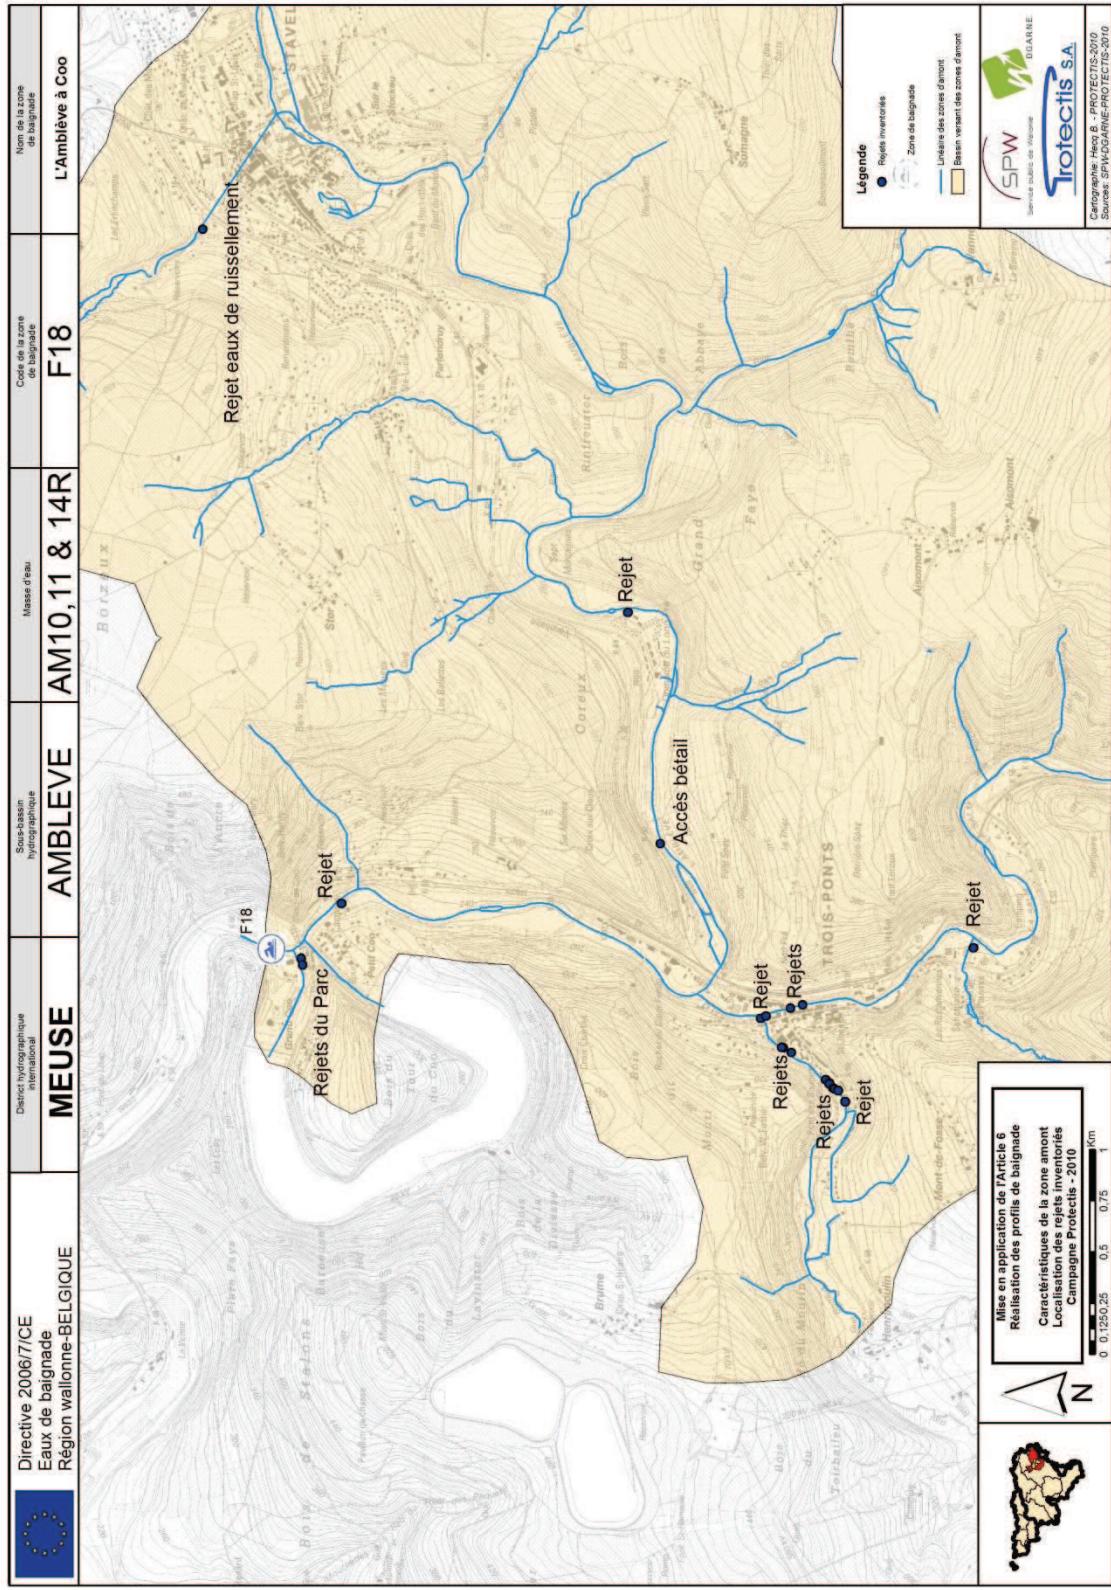
Figure 36: rejets localisés lors de la campagne d'inventaire 2010 en zone amont de la zone de baignade – secteur de Trois-Ponts.

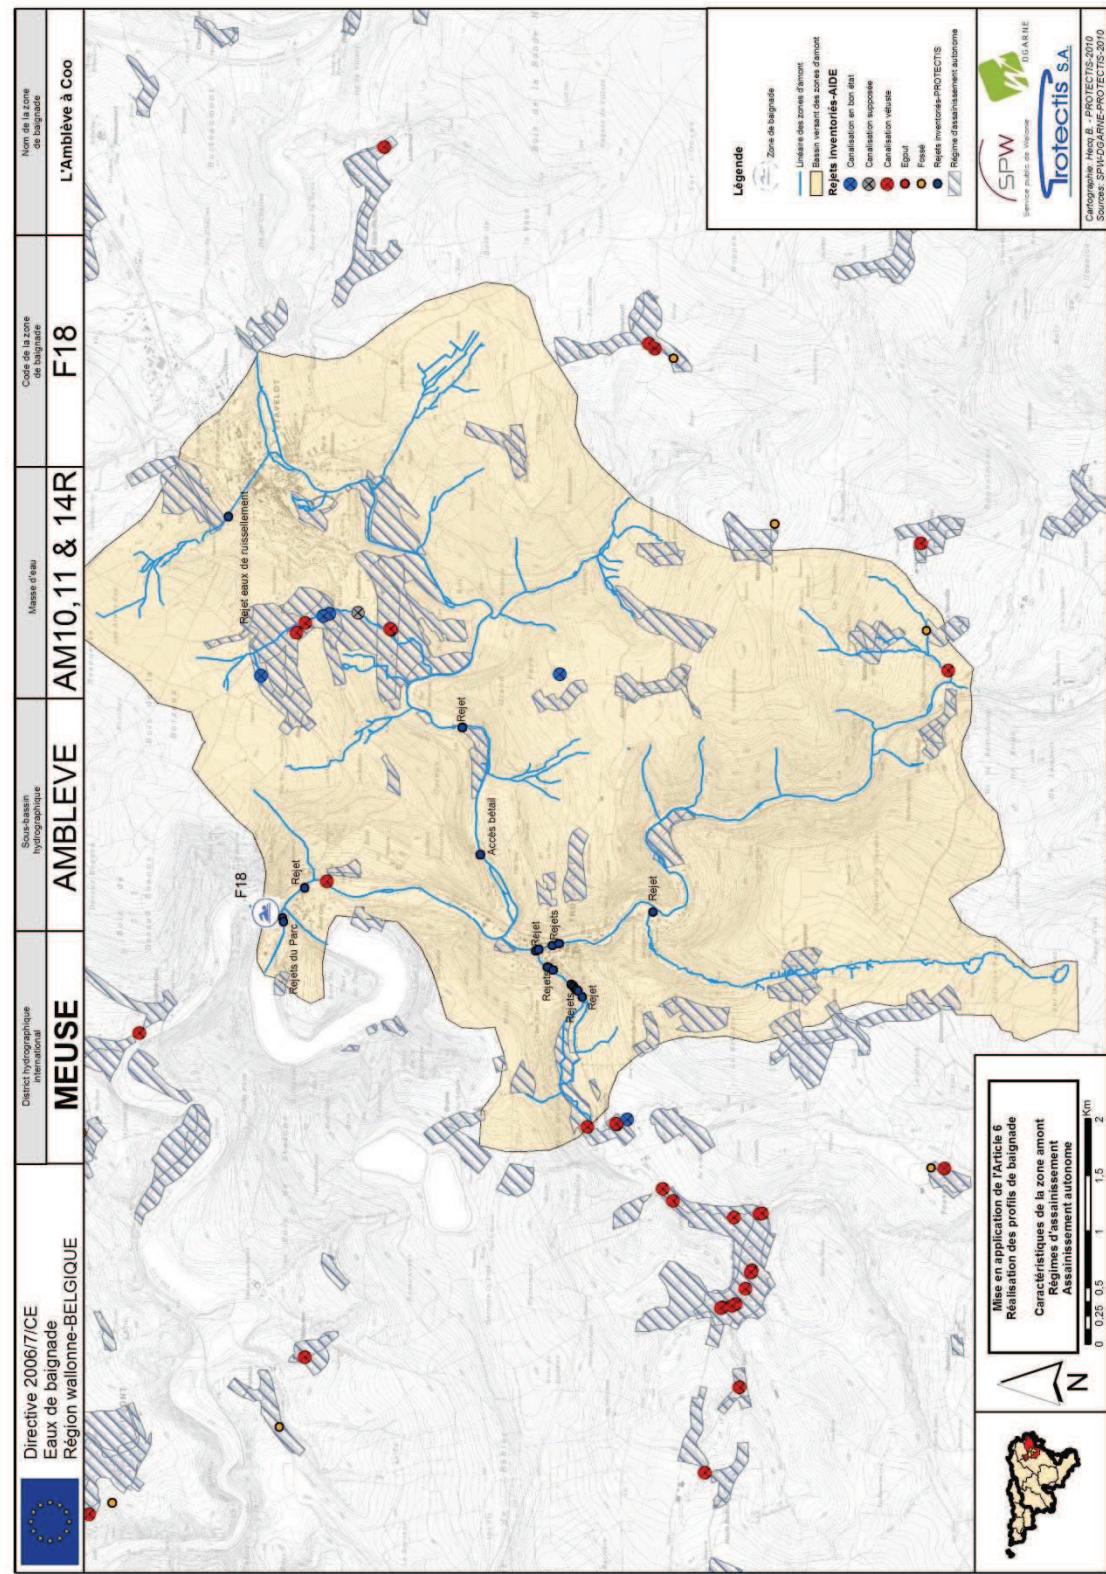
Figure 37: localisation des zones situées en régime d'assainissement autonome dans la zone amont de la zone de baignade F18. Source : SPGE, 2010.

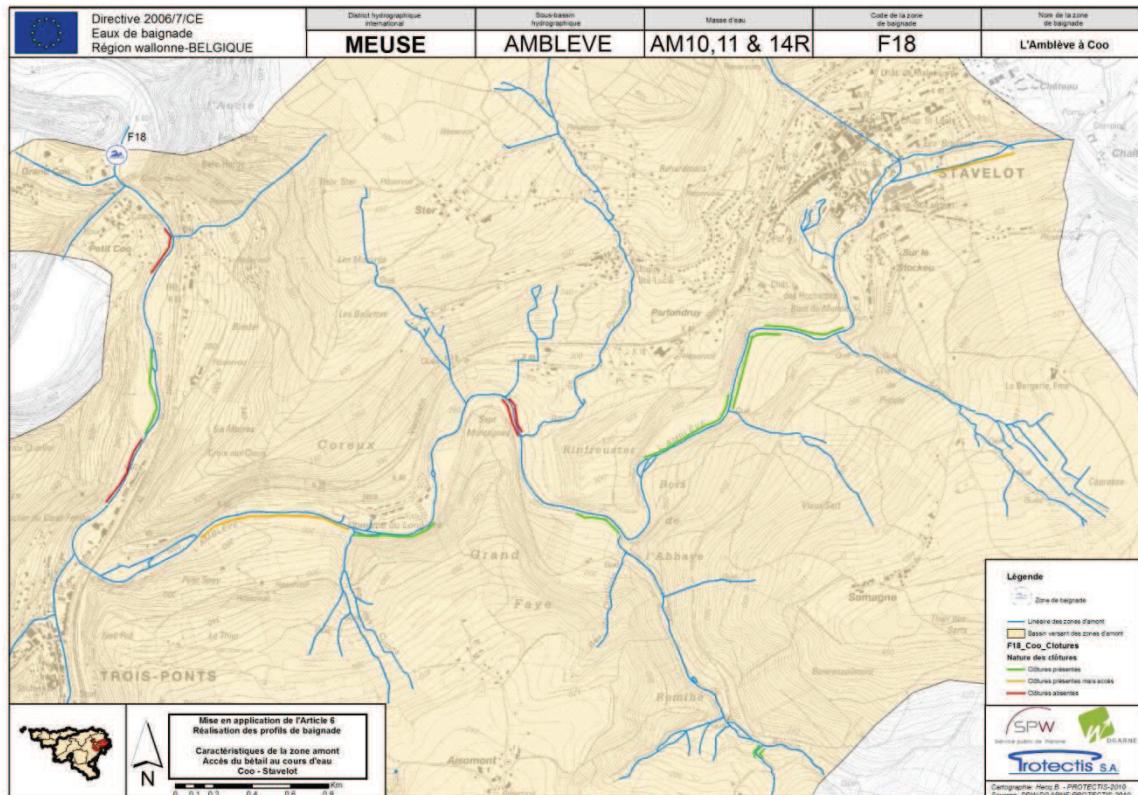
Figure 41: accès du bétail au cours d'eau – nature des clôtures relevée sur le terrain lors des inventaires de 2010 sur le secteur Coo-Stavelot.

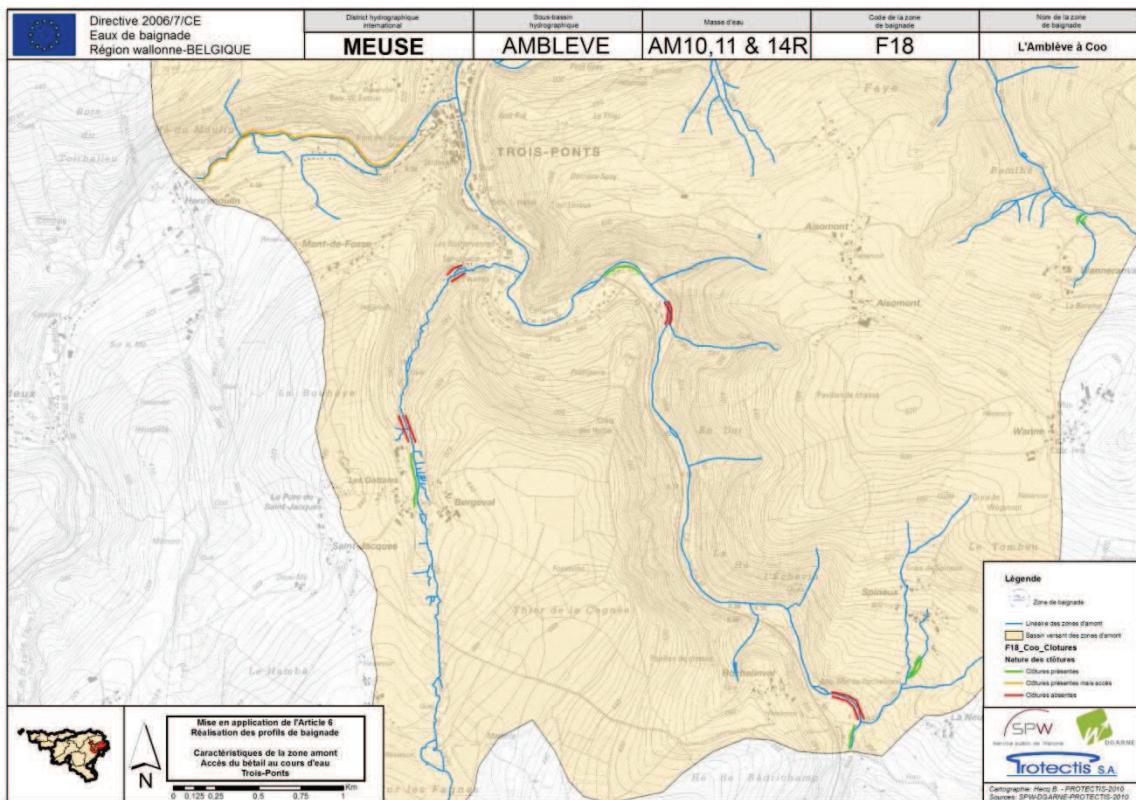
Figure 42: accès du bétail au cours d'eau – nature des clôtures relevée sur le terrain lors des inventaires de 2010 sur le secteur de Trois-Ponts.

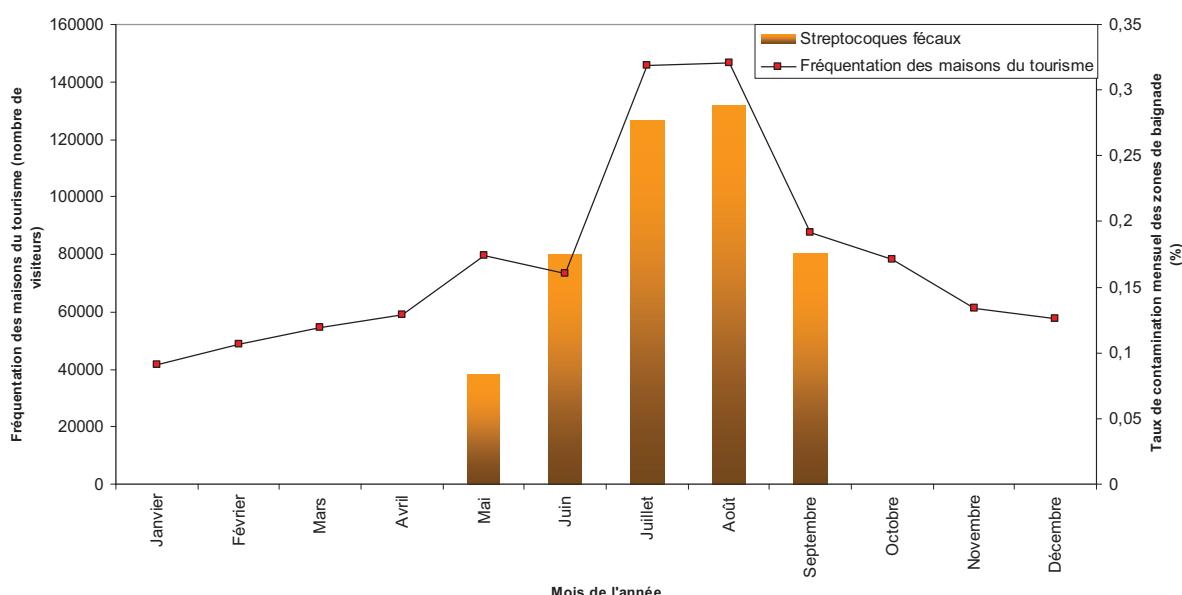
Figure 43: fréquentation des maisons du tourisme en 2005 et concentrations mensuelles moyennes en streptocoques fécaux (historique des moyennes mensuelles de toutes les zones de baignade wallonnes).

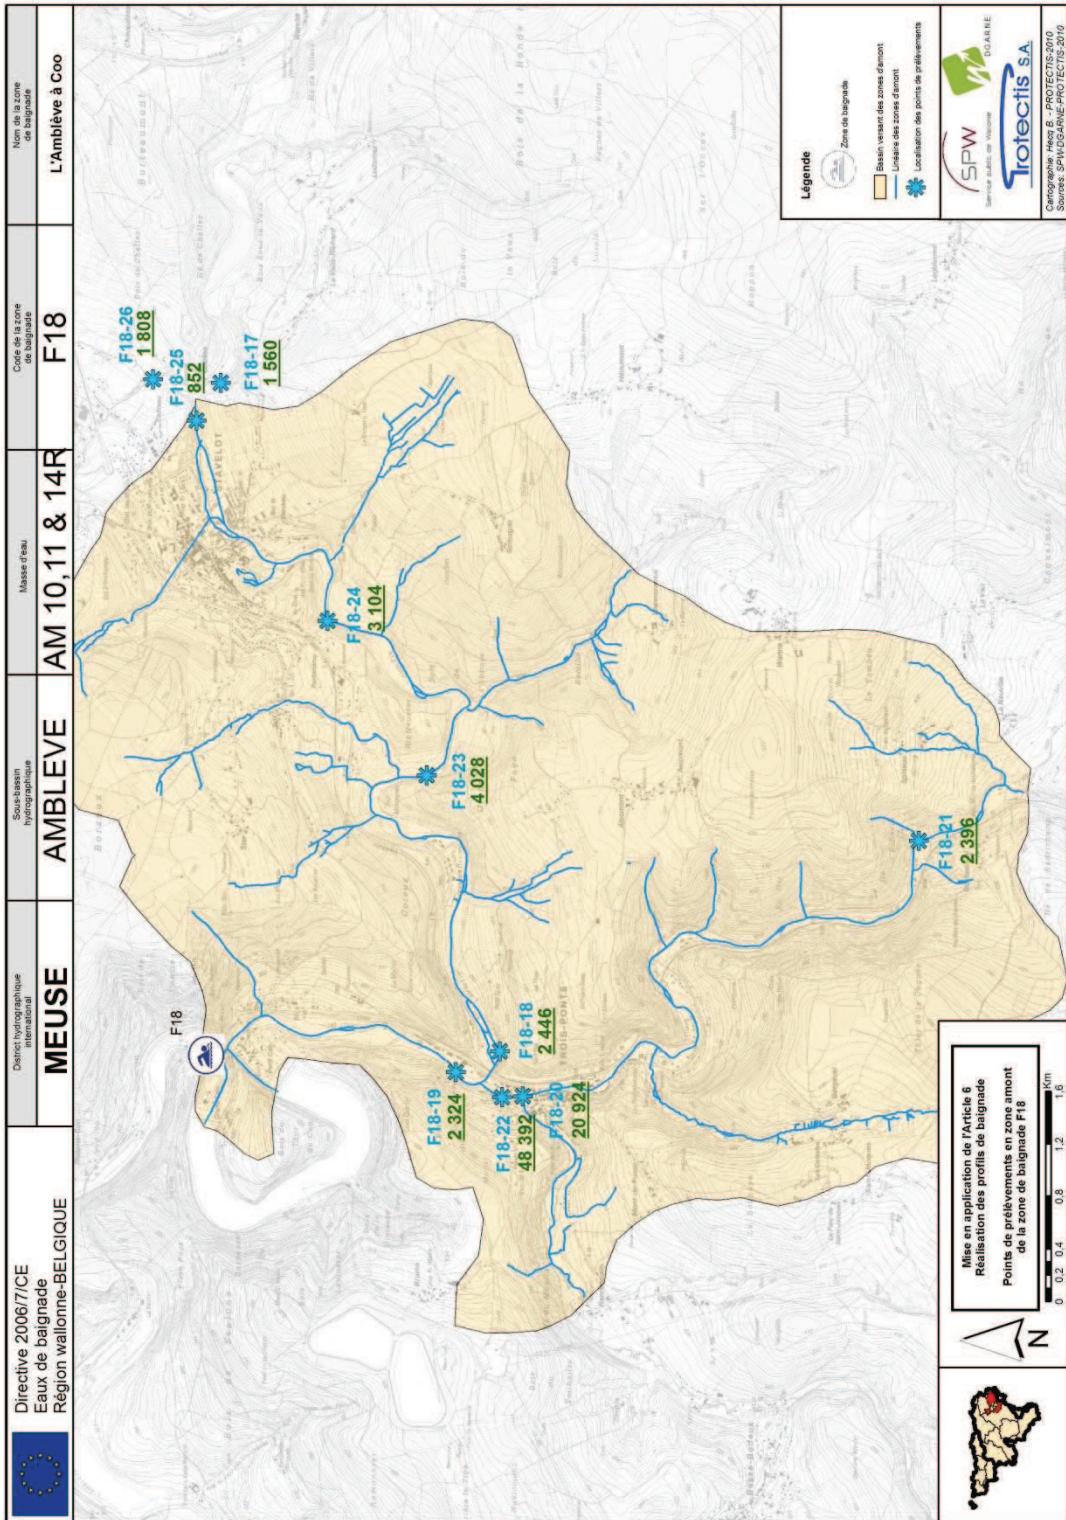
Figure 48 : localisation des points de prélèvements pour la zone de baignade F18. Les points sont matérialisés par des croix bleues et la concentration mesurée en E. *col* à ces emplacements figure en vert (sous-ligné) à côté de ces points.

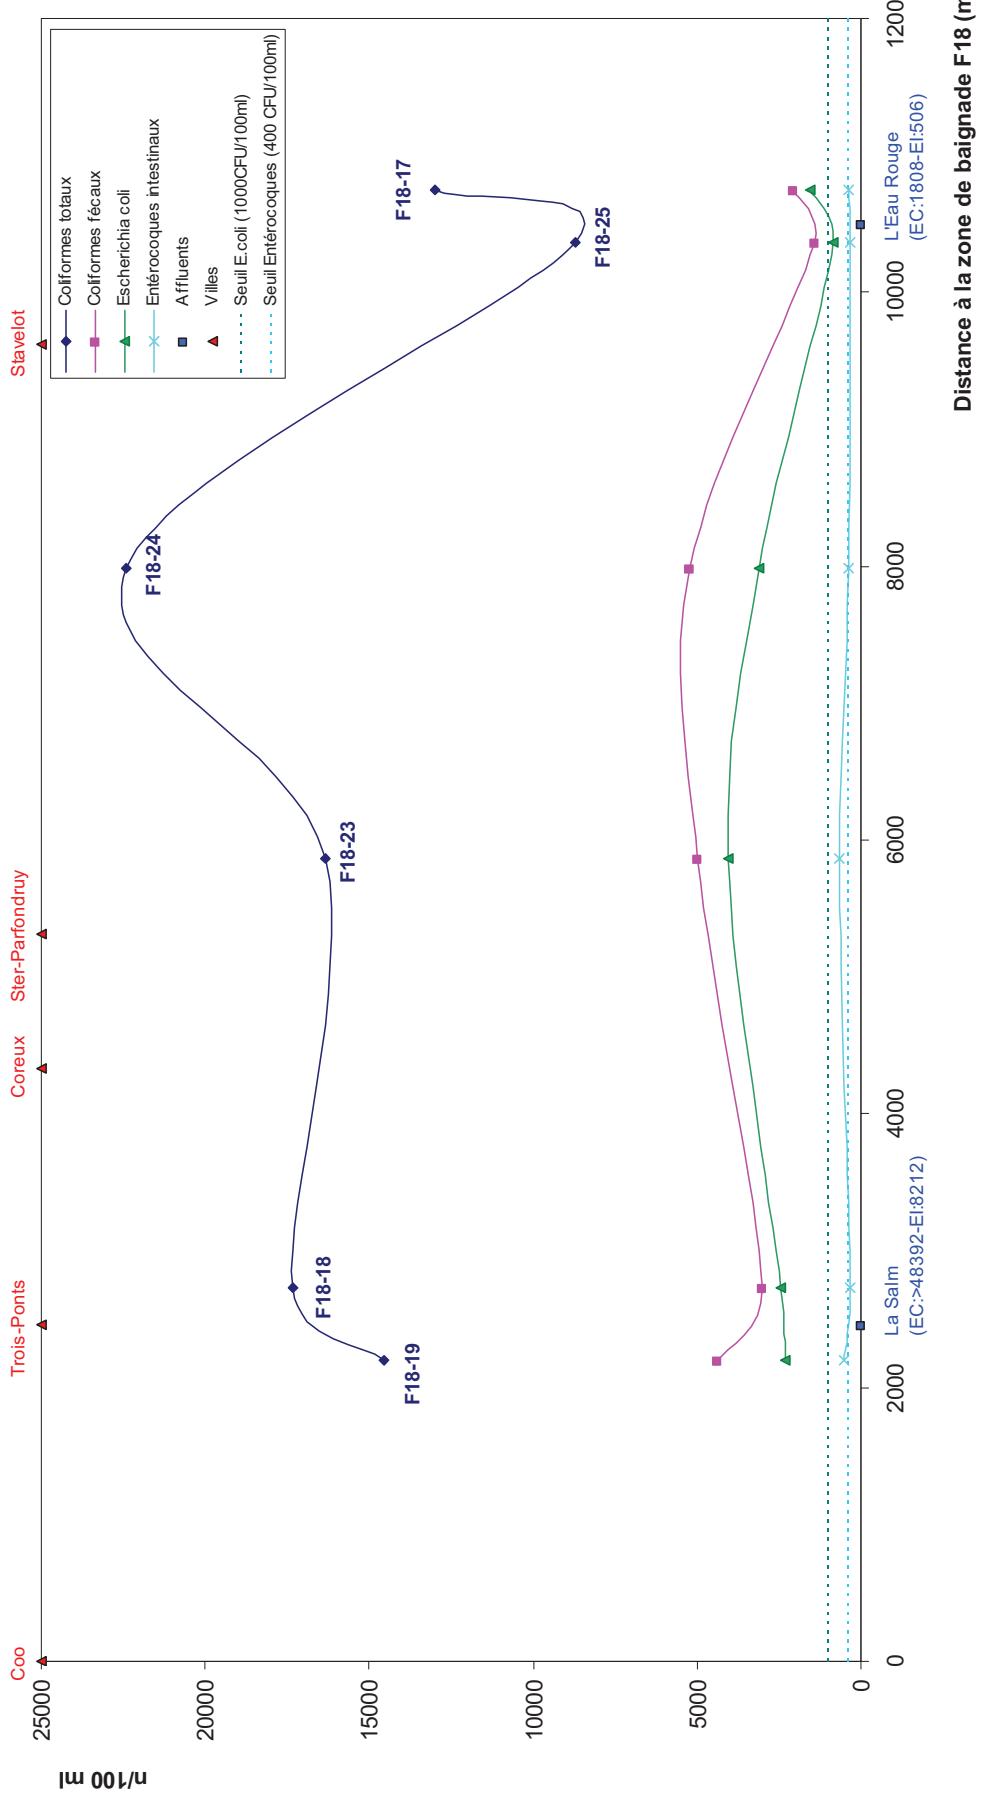
Figure 49: évolution spatiale des paramètres bactériologiques en zone d'amont pour la zone F18.

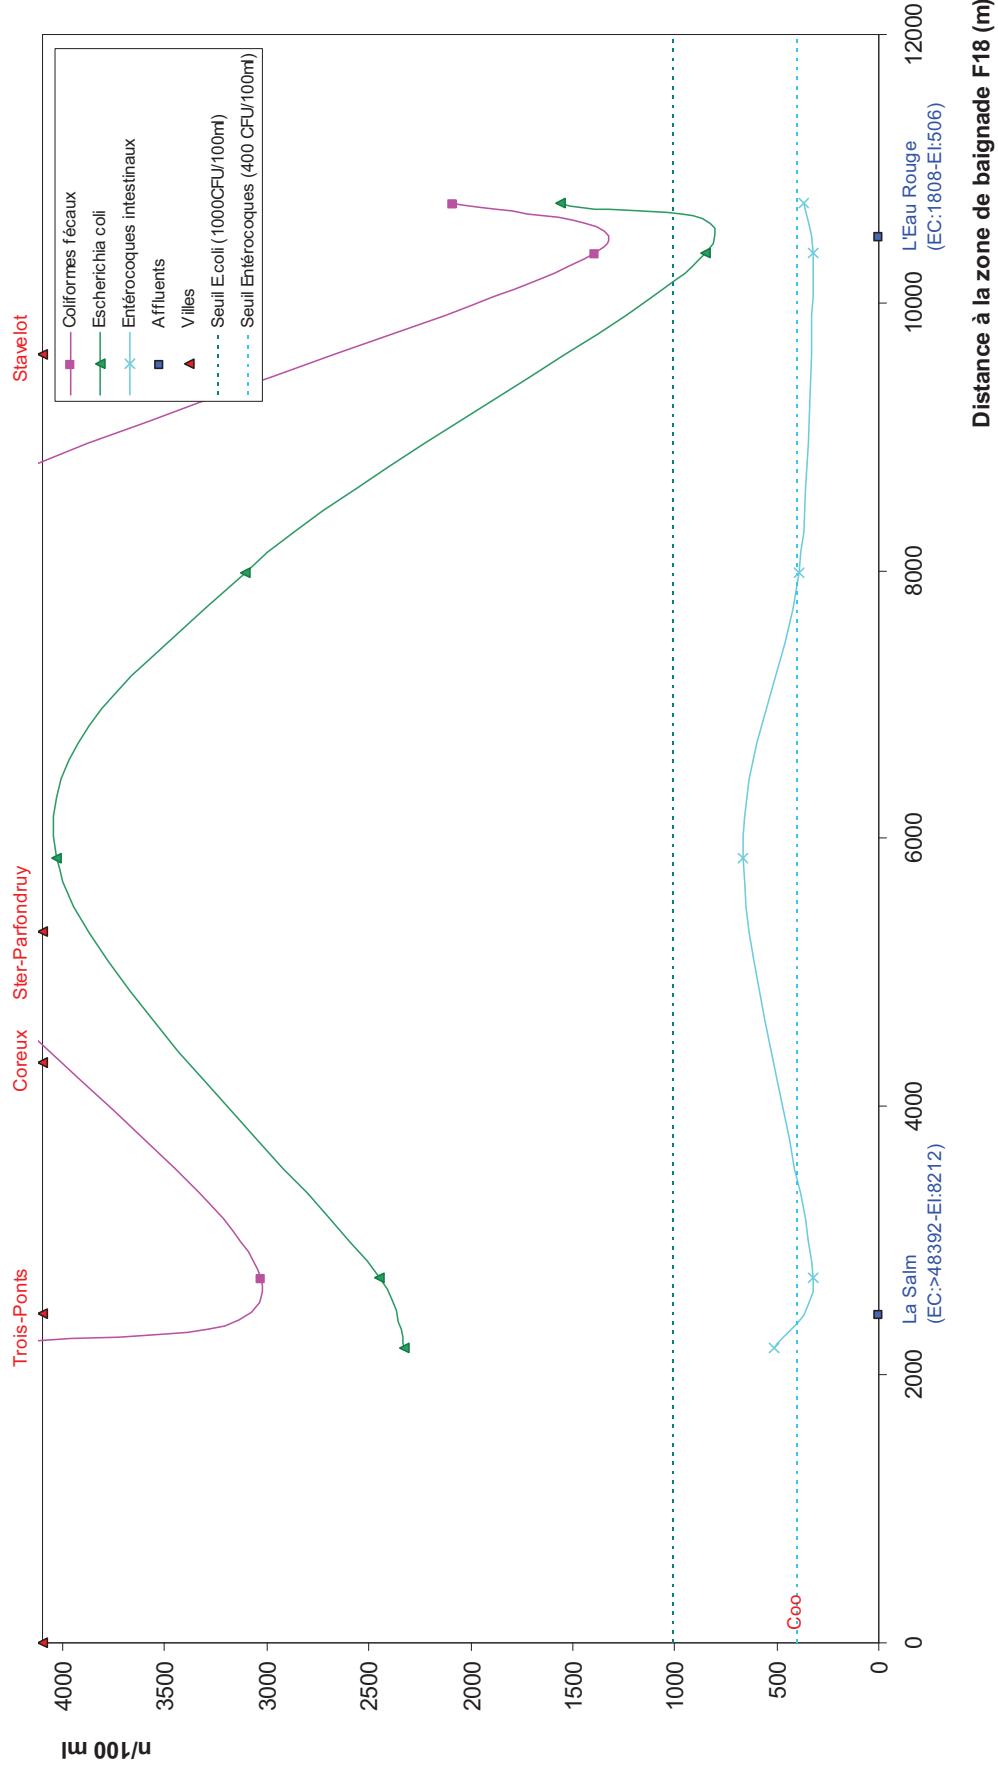
Figure 50: évolution spatiale des paramètres bactériologiques en zone d'amont pour la zone F18 – zoom sur les E. coli et entérocoques

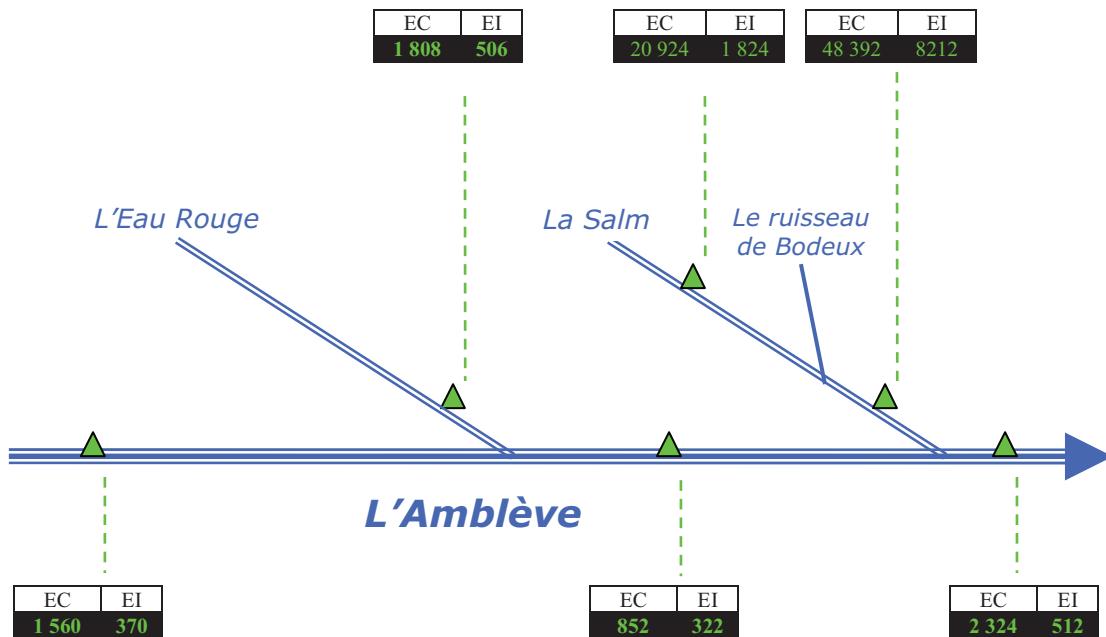
Figure 51 : évolution des concentrations en *E. coli* (EC) et entérocoques intestinaux (EI) sur le réseau hydrographique principal de la zone amont.

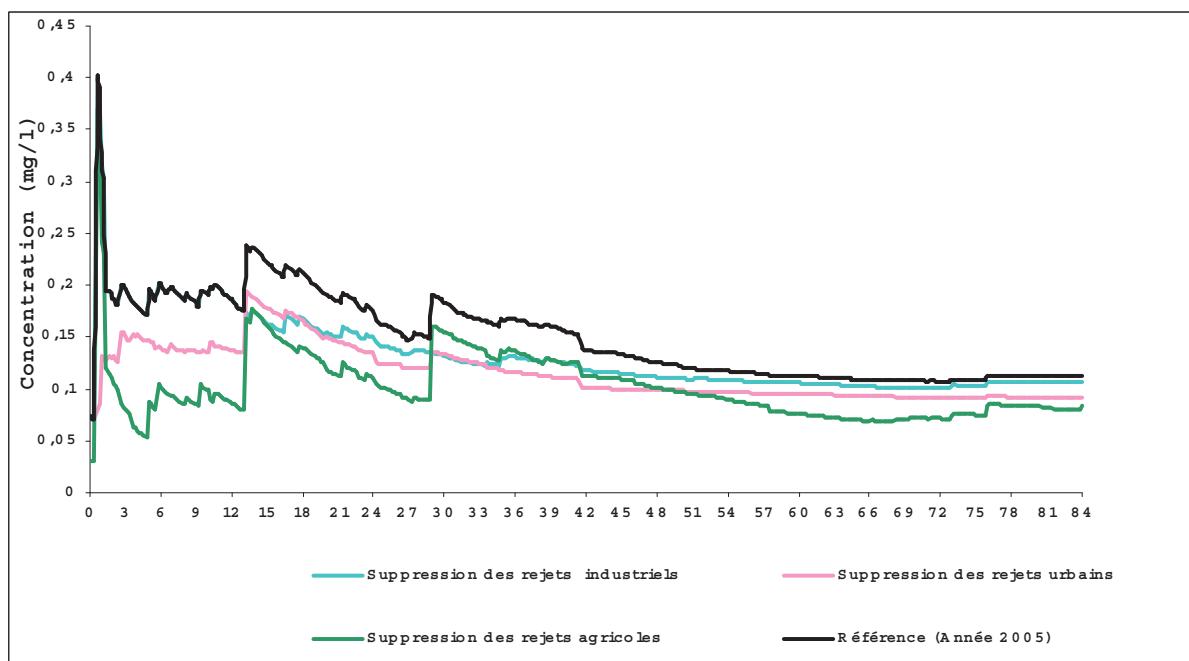
Figure 52 : apports en phosphore total sur l'Amblève. Source des données : SPW/DGARNE, 2011.

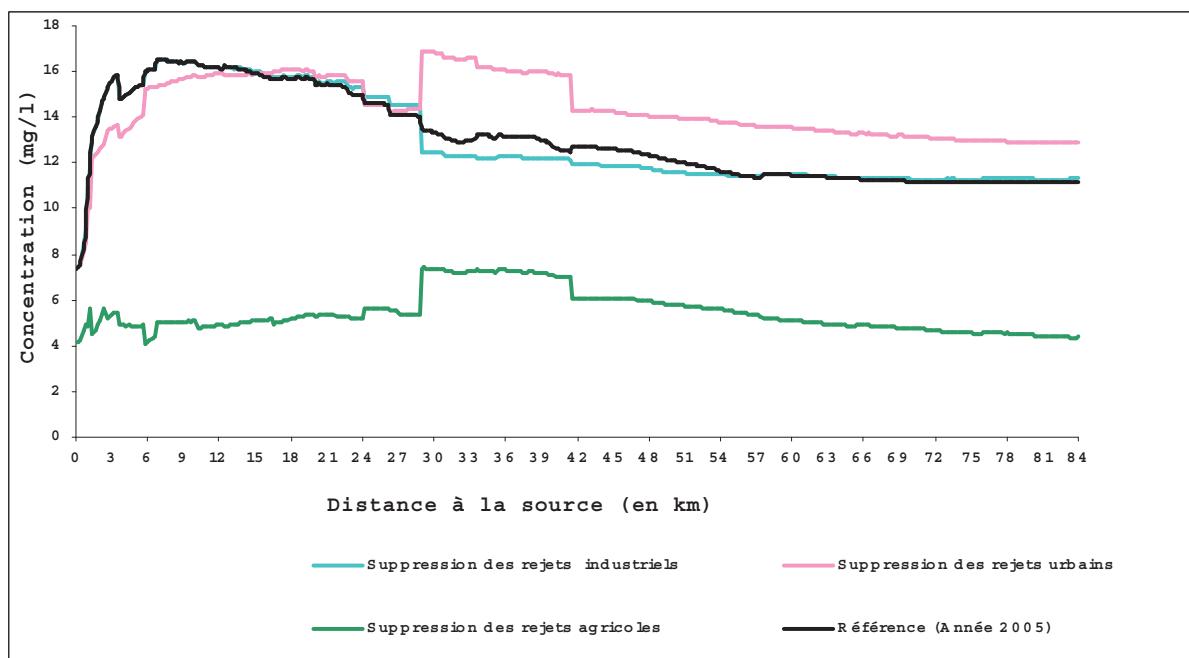
Figure 53 : apports en nitrates sur l'Amblève. Source des données : SPW/DGARNE, 2011.

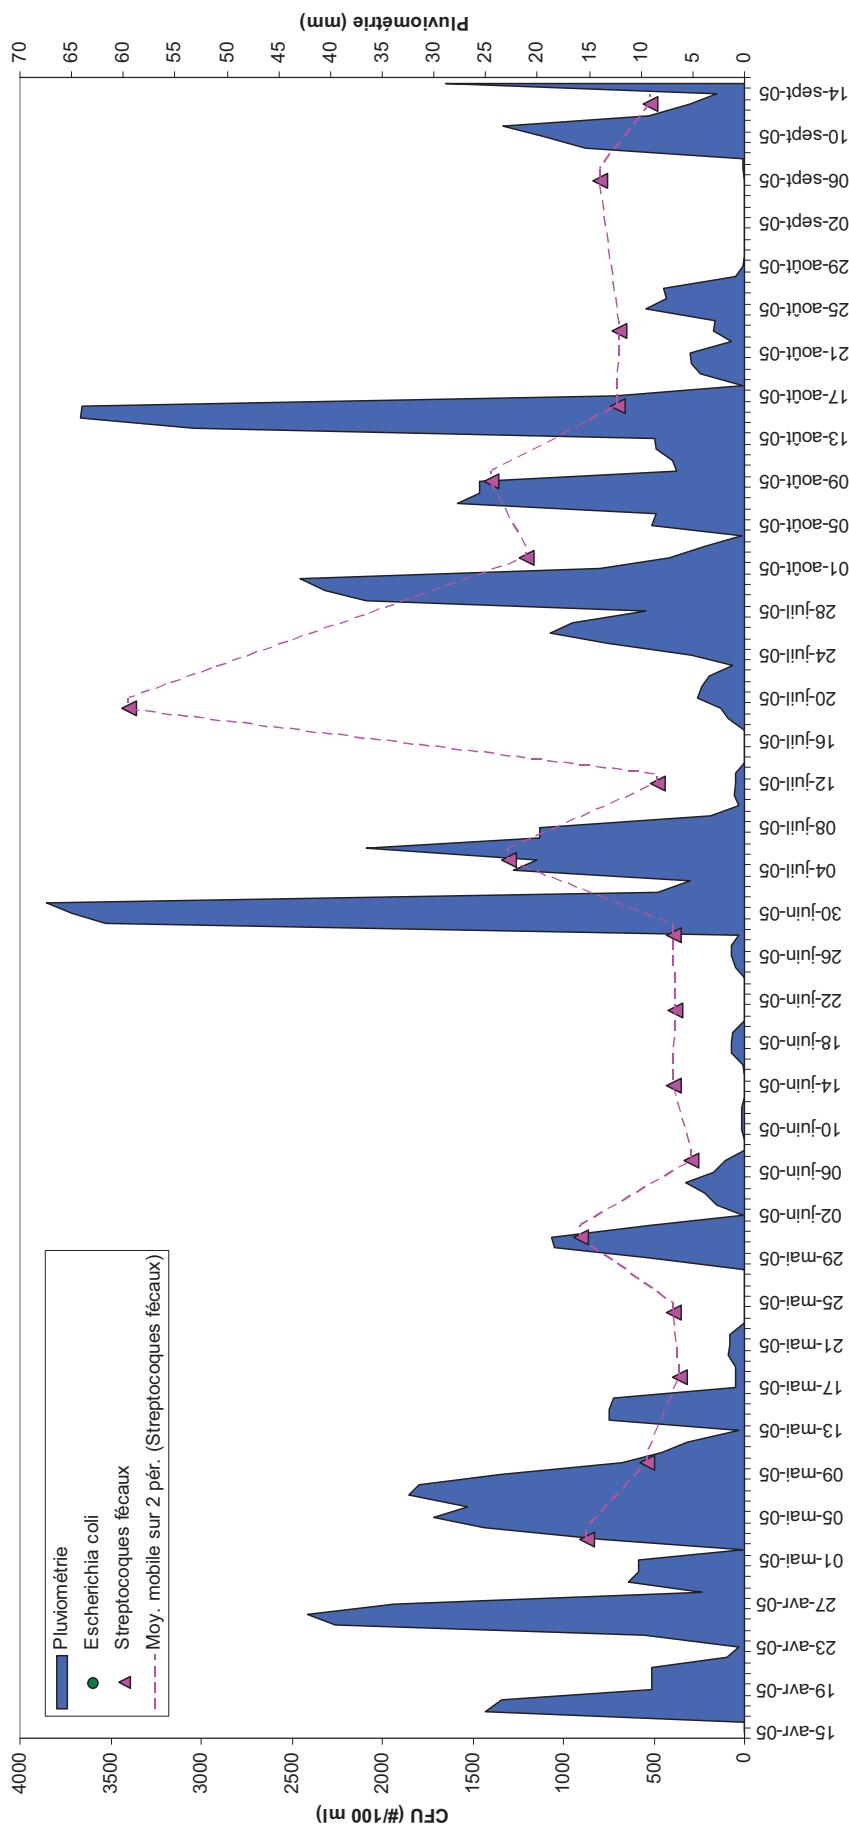
Figure 54: évolution des paramètres bactériologiques et de la pluviométrie cumulée sur trois jours au cours de l'année 2005.
Source des données : SPW/SETHY, 2009-2010

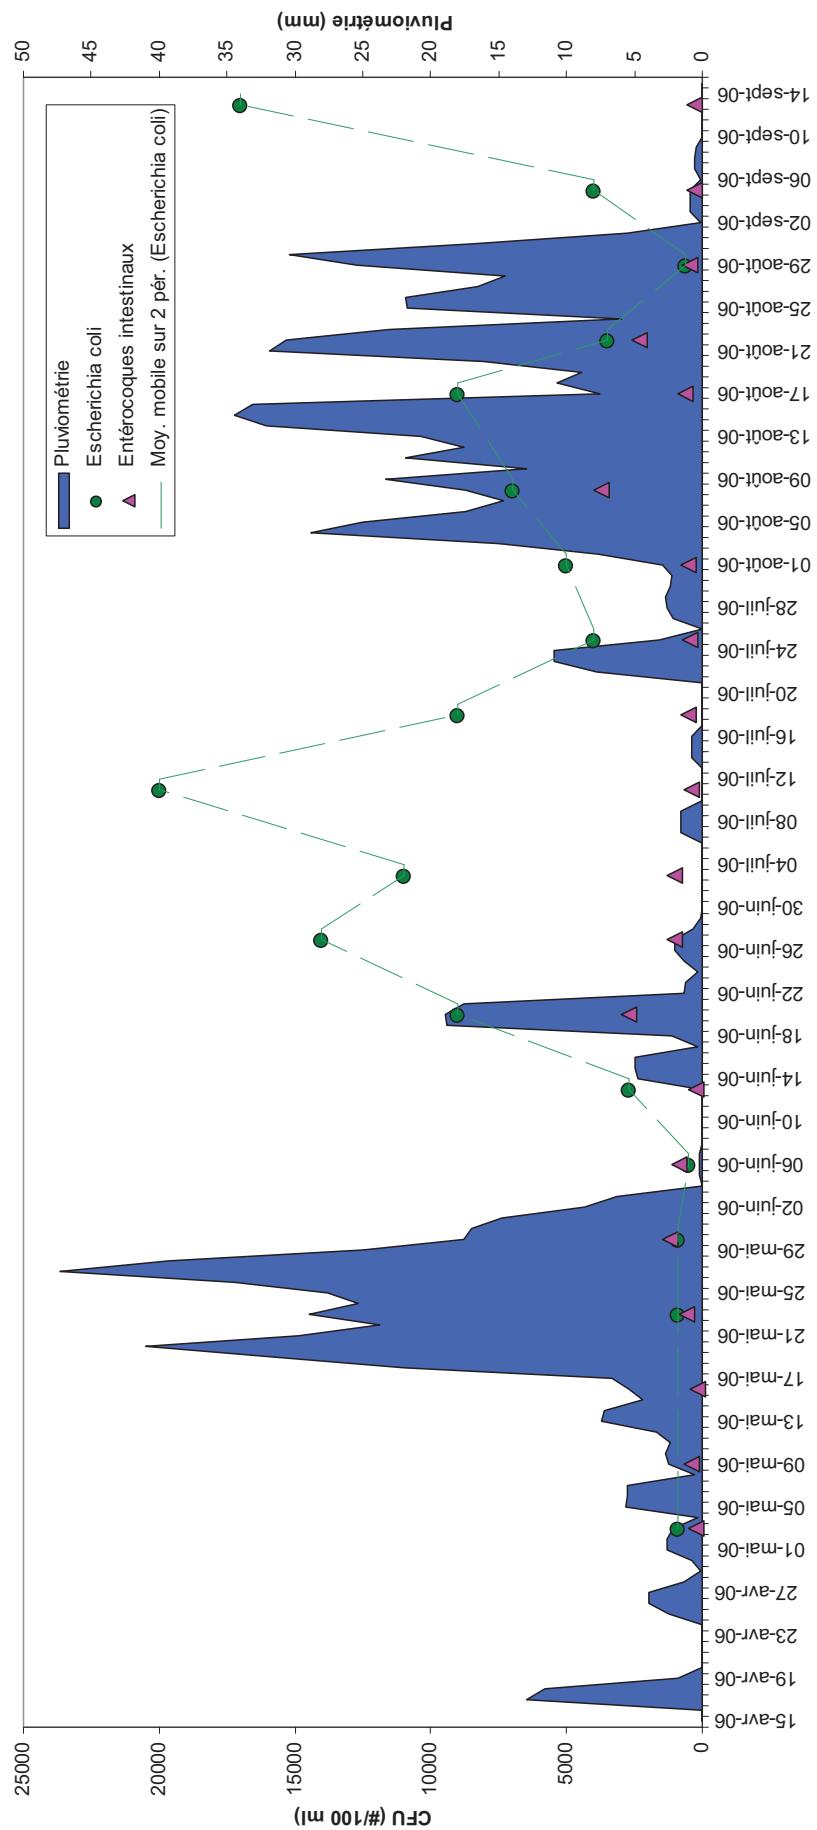
Figure 55 : évolution des paramètres bactériologiques et de la pluviométrie cumulée sur trois jours au cours de l'année 2006
