F18

PROFIL DE BAIGNADE – L'AMBLÈVE À COO

PROTECTIS S.A.

En collaboration avec le Service public de Wallonie

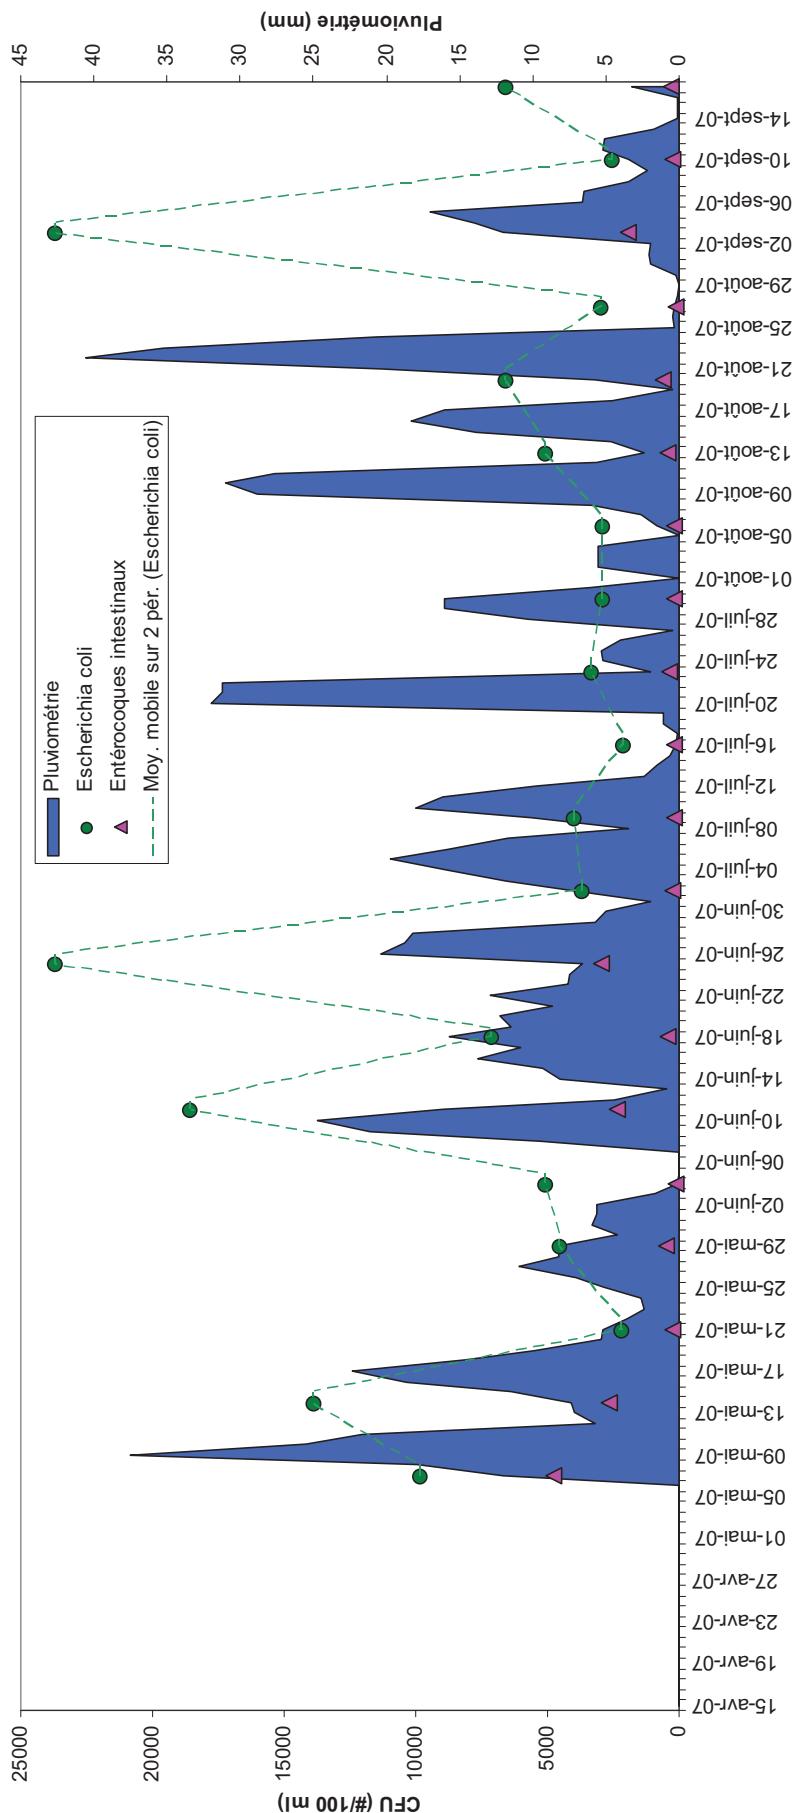
Figure 56: évolution des paramètres bactériologiques et de la pluviométrie cumulée sur trois jours au cours de l'année 2007.
Source des données : SPW/SETHY, 2009-2010

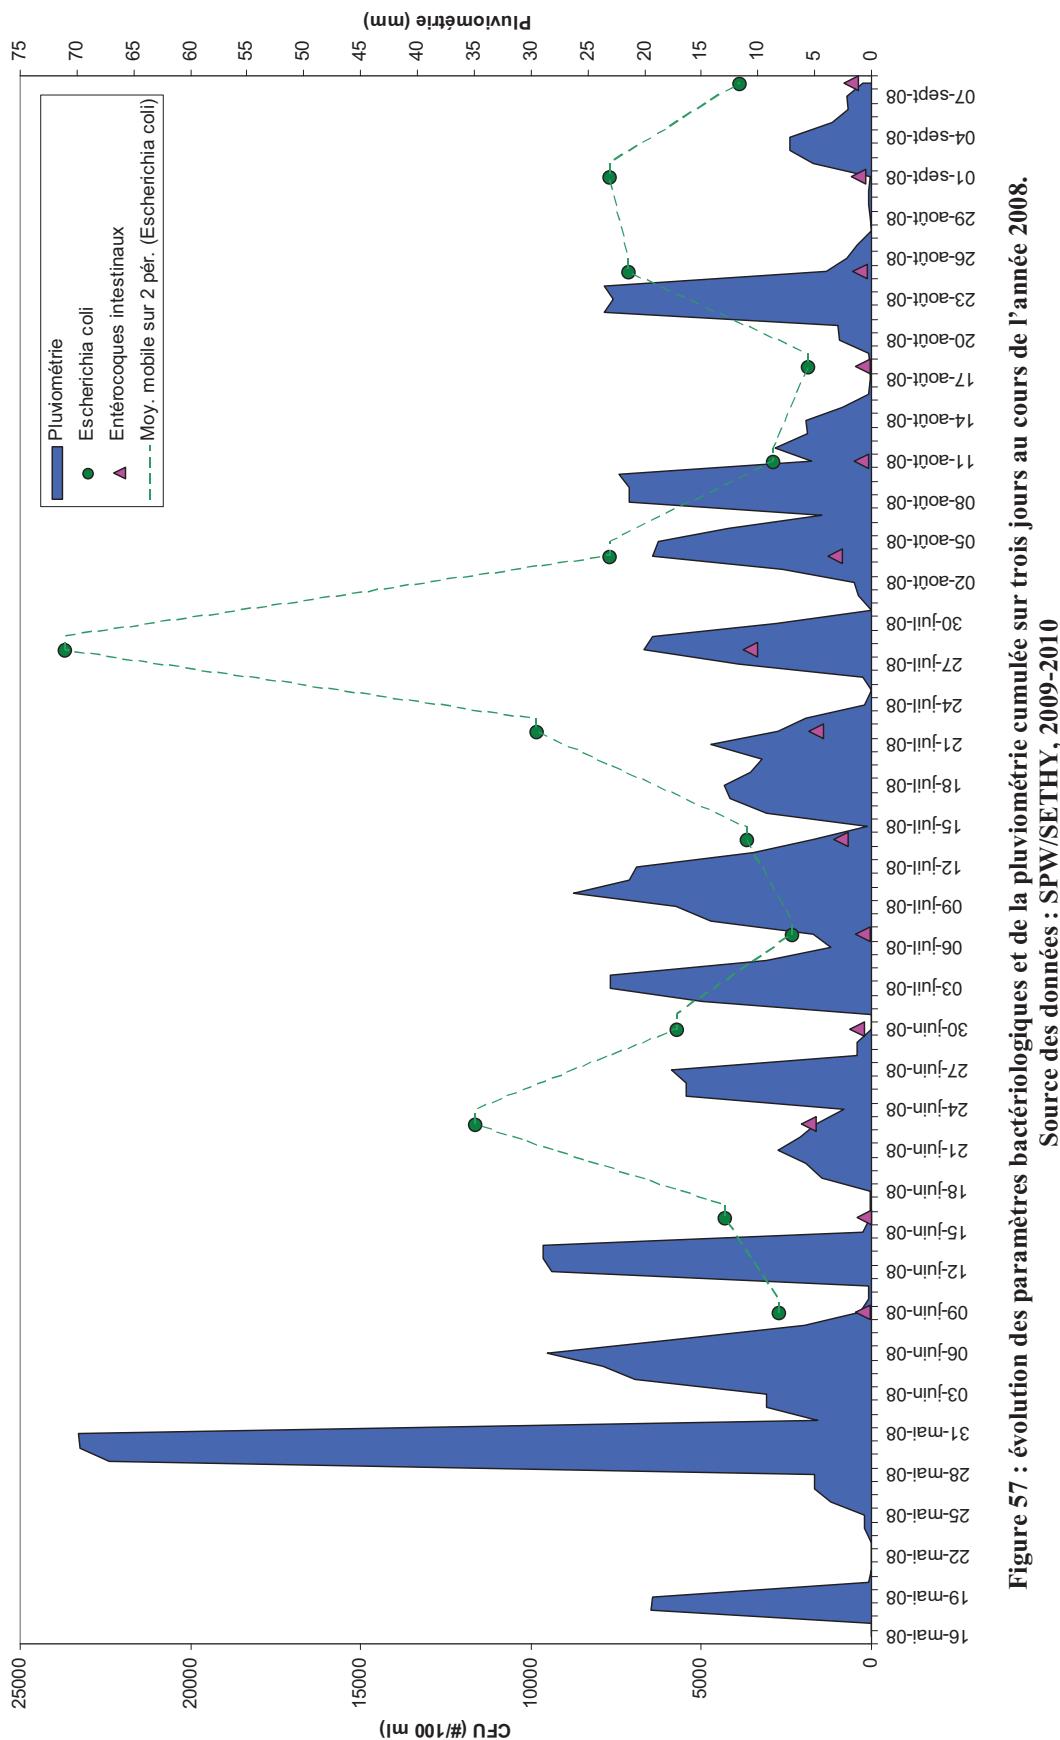
Figure 57 : évolution des paramètres bactériologiques et de la pluviométrie cumulée sur trois jours au cours de l'année 2008.
Source des données : SPW/SETHY, 2009-2010

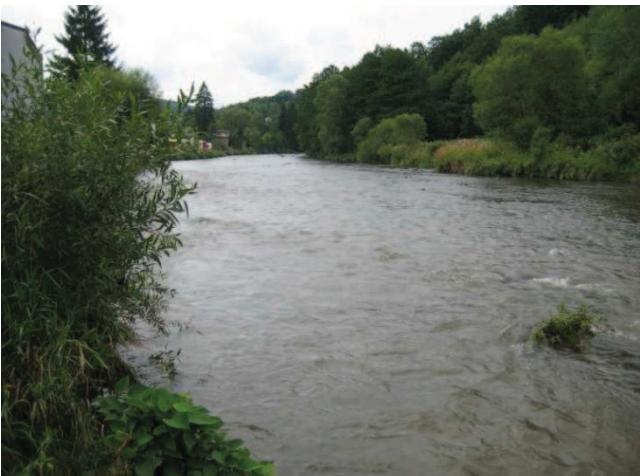
<i>Point F18-19</i>	<i>Point F18-20</i>

Figure 58 : photographies des points de prélèvements F18-17 à F18-20.

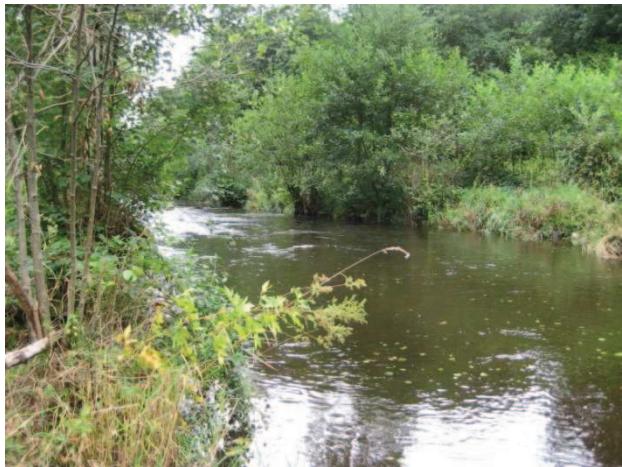
Point F18-21

Figure 59 : photographies des points de prélèvements F18-17 à F18-26.

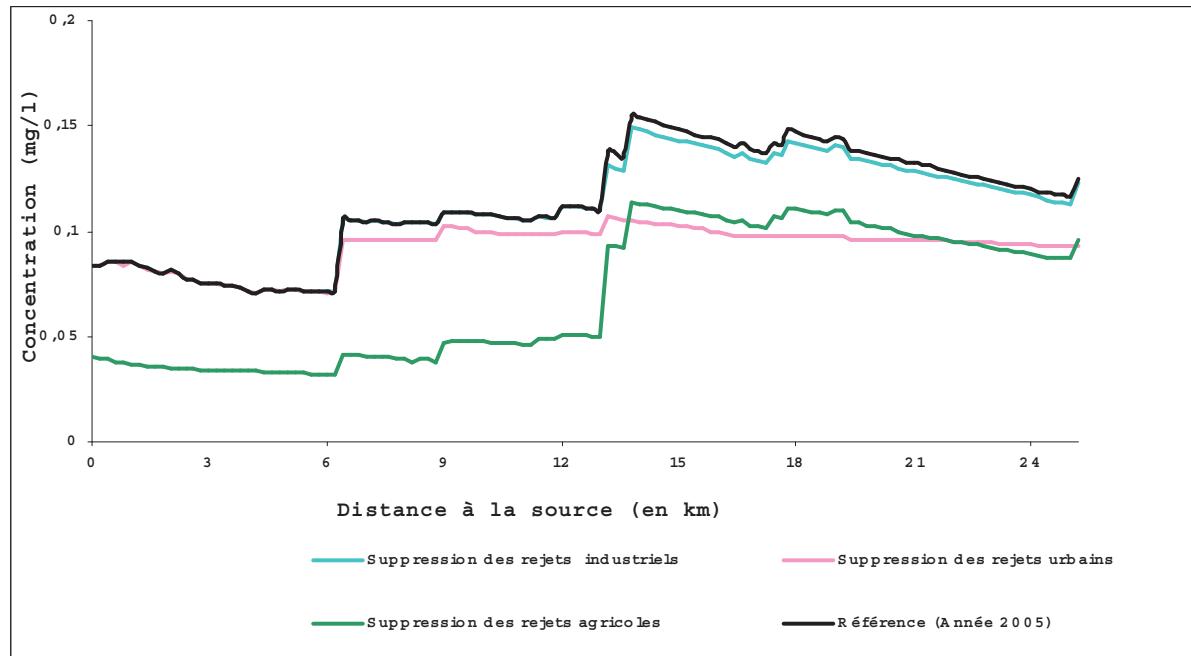
Figure 60 : apports en phosphore total sur la Salm. Source des données : SPW/DGARNE, 2011.

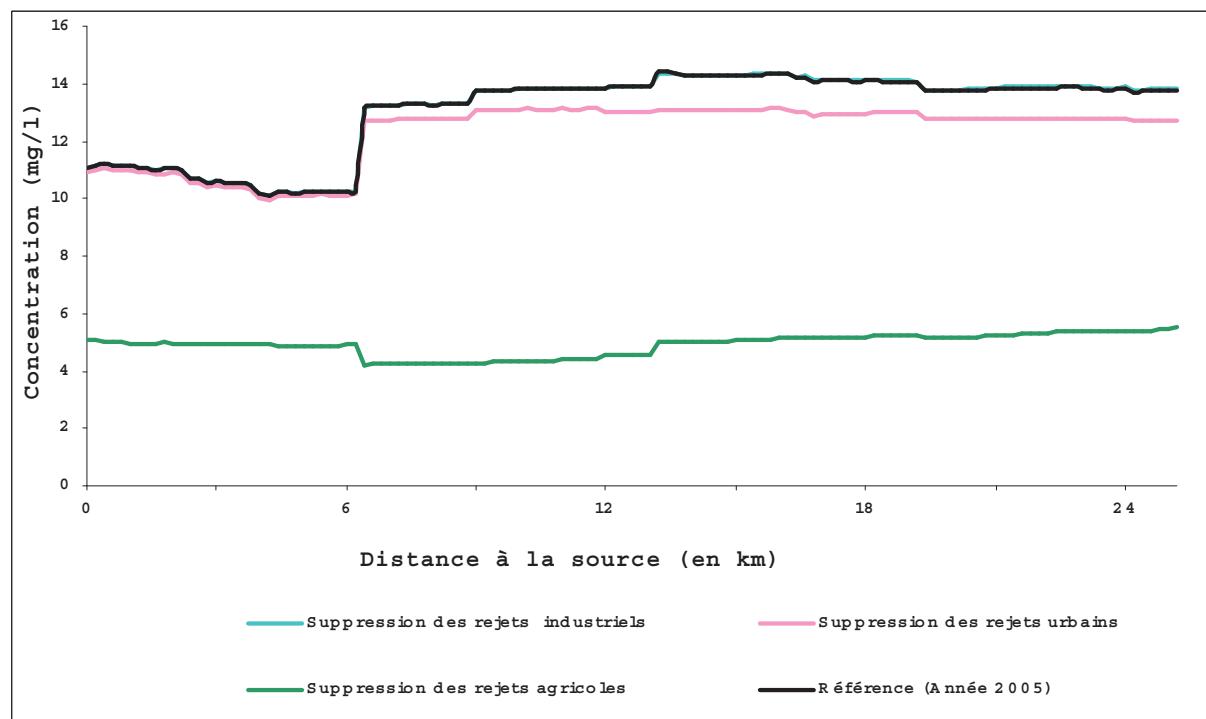
Figure 61 : apports en nitrates sur la Salm. Source des données : SPW/DGARNE, 2011.

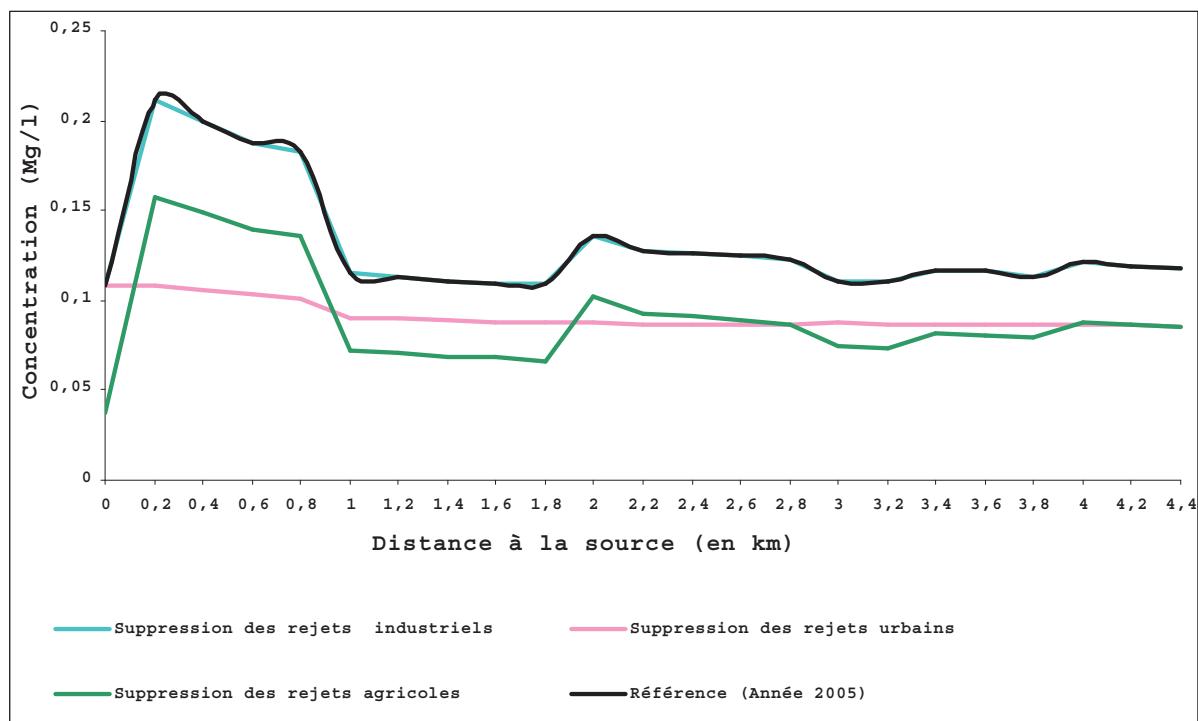
Figure 62 : apports en phosphore total sur le ruisseau de Bodeux.
Source des données : SPW/DGARNE, 2011.

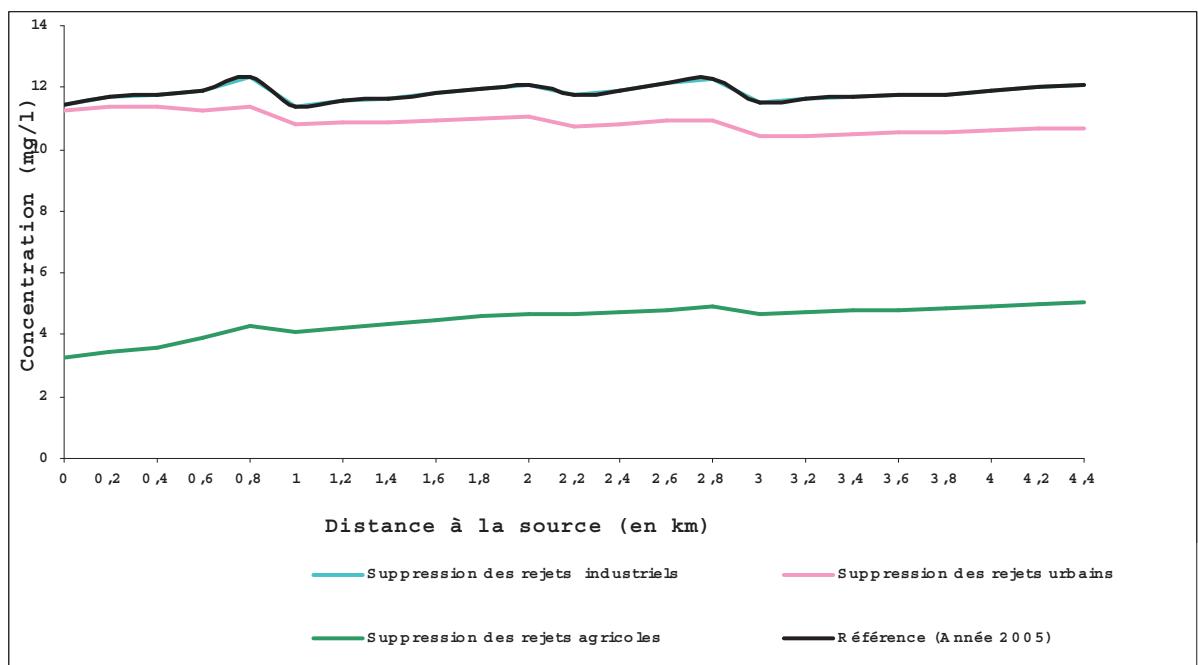
Figure 63 : apports en azote sur le ruisseau de Bodeux. Source des données : SPW/DGARNE, 2011.
