**I15**

## PROFIL DE BAINNADE – LA LESSE À HULSONNIAUX

**Juin 2011**

**PROTECTIS S.A.**

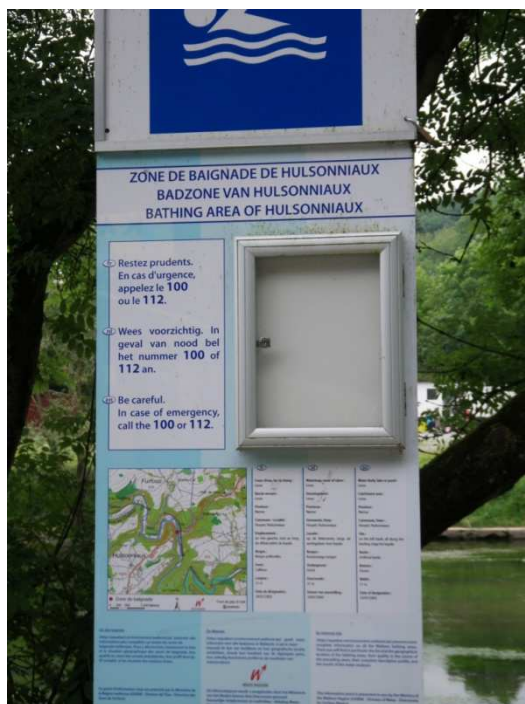
Figure 4: photographie de la zone de baignade de la Lesse à Hulsonniaux – I15 (Photographie prise le 15/06/2010).

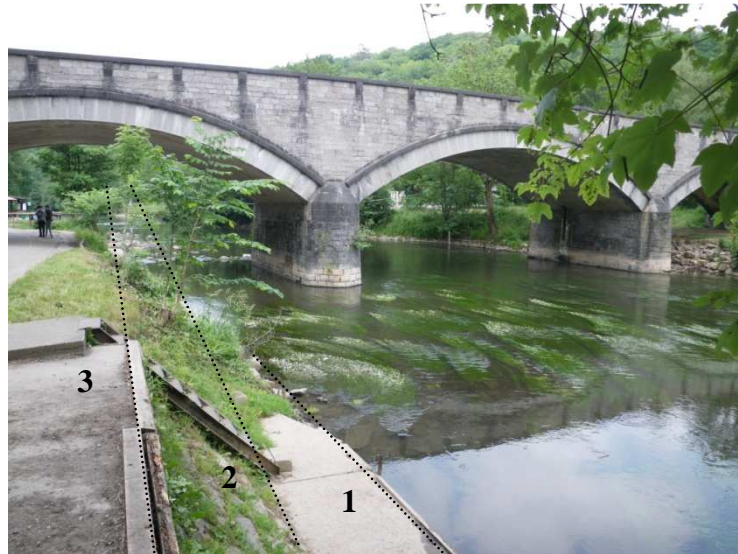
La figure n°6 illustre la succession des différentes parties constitutives de la plage et présente une vue globale de la plage.

**Figure 6: photographie de la plage de la zone de baignade de la Lesse à Hulsonniaux – I15 (Photographie prise le 15/06/2010).**

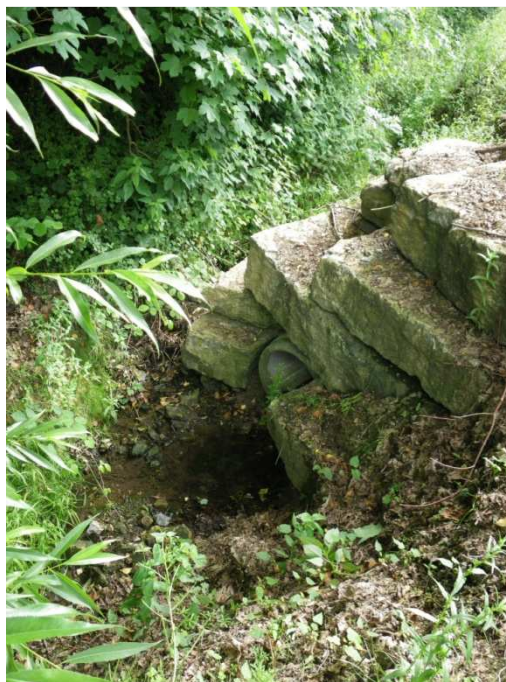
**Figure 53 : rejet de la station d'Huslonniaux**

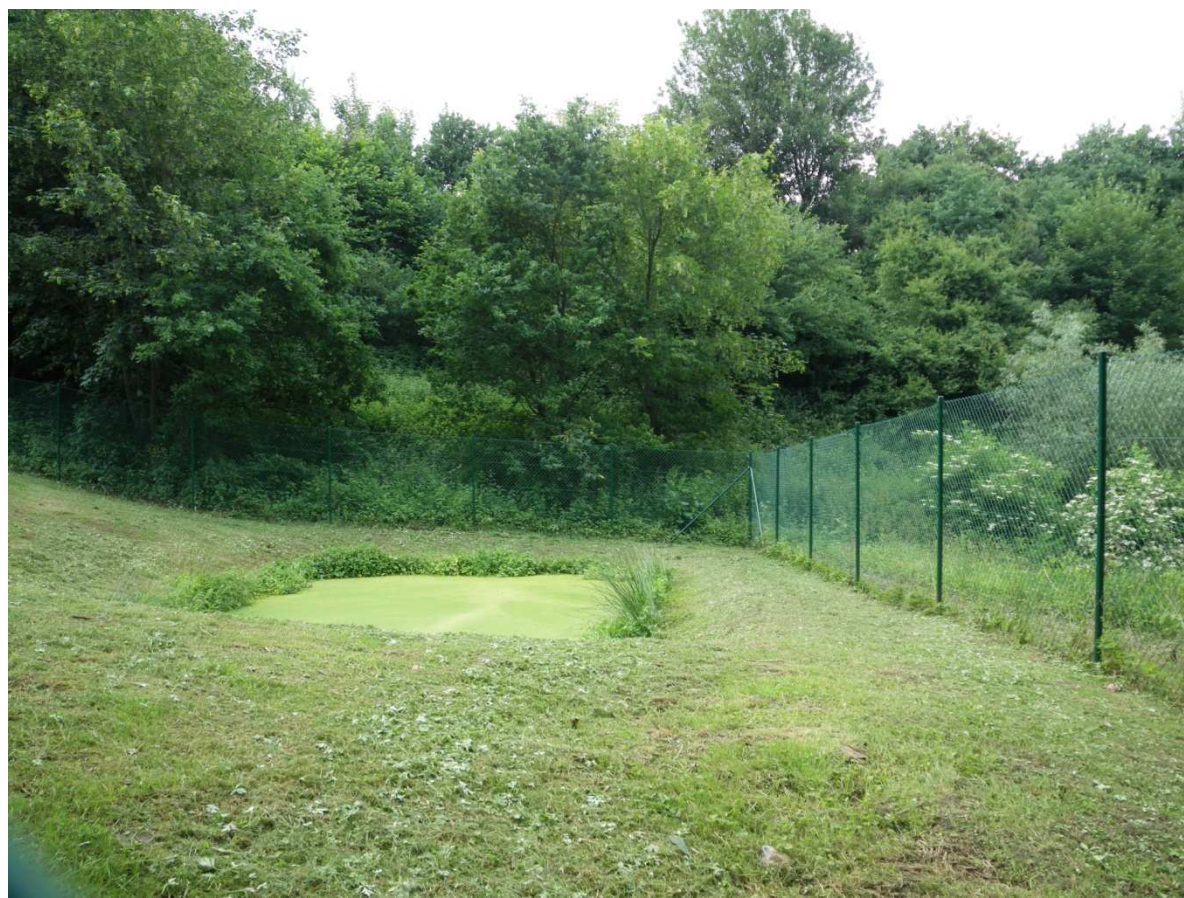
**Figure 54 : station d'Huslonniaux**

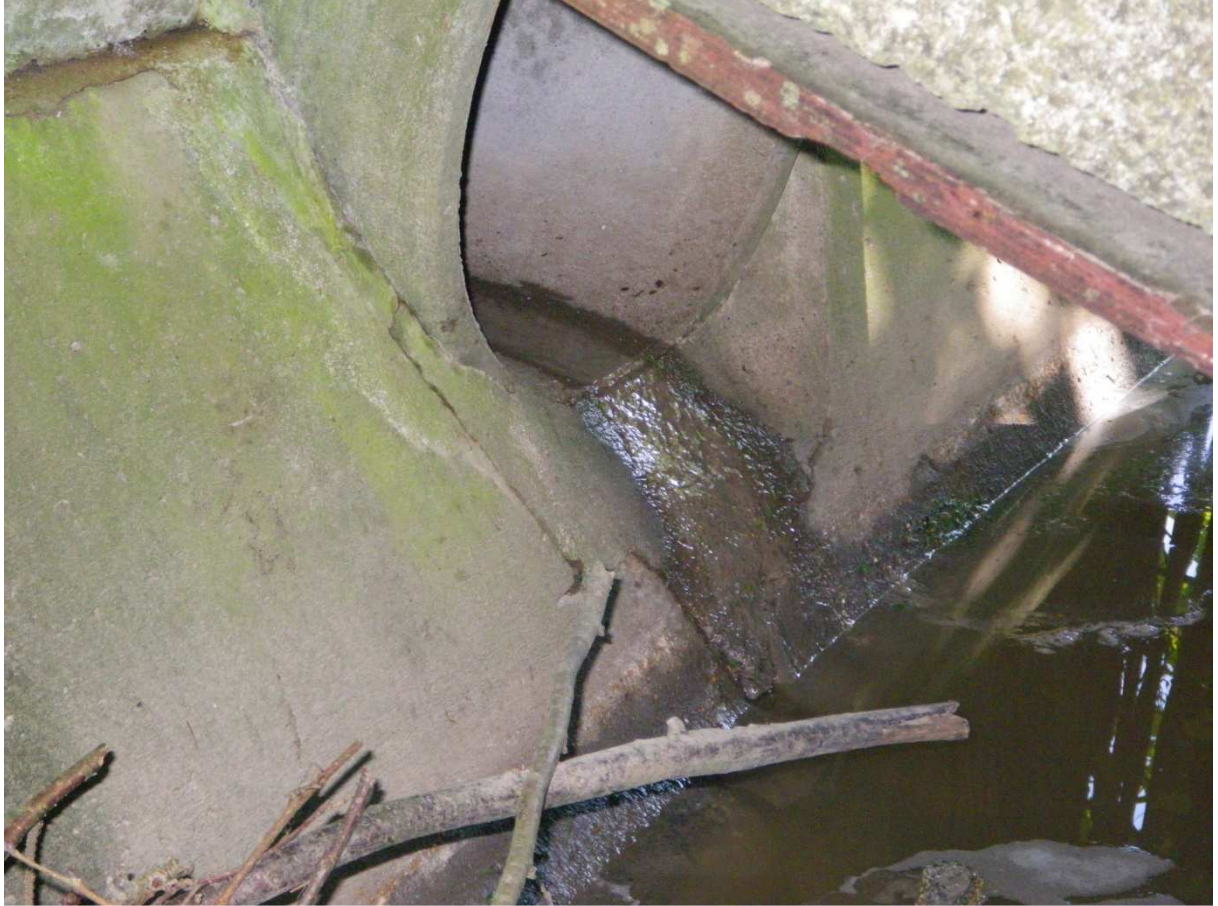
**Figure 55: Déversoir d'orage de Gendron**

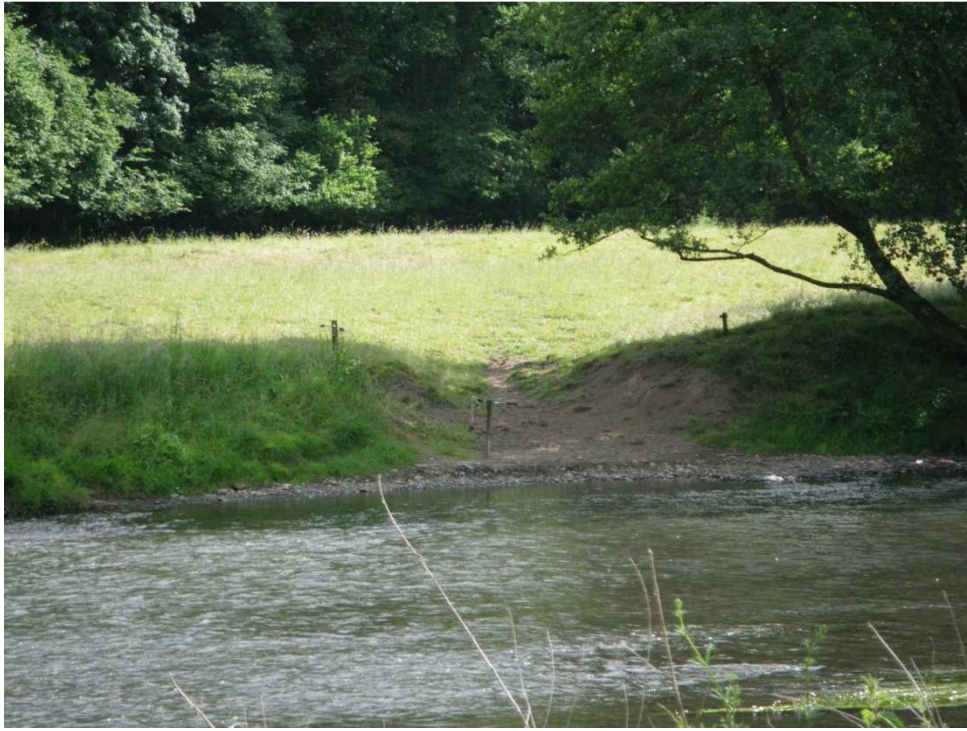
**Figure 56 : accès du bétail au cours d'eau en bordure de Lesse**

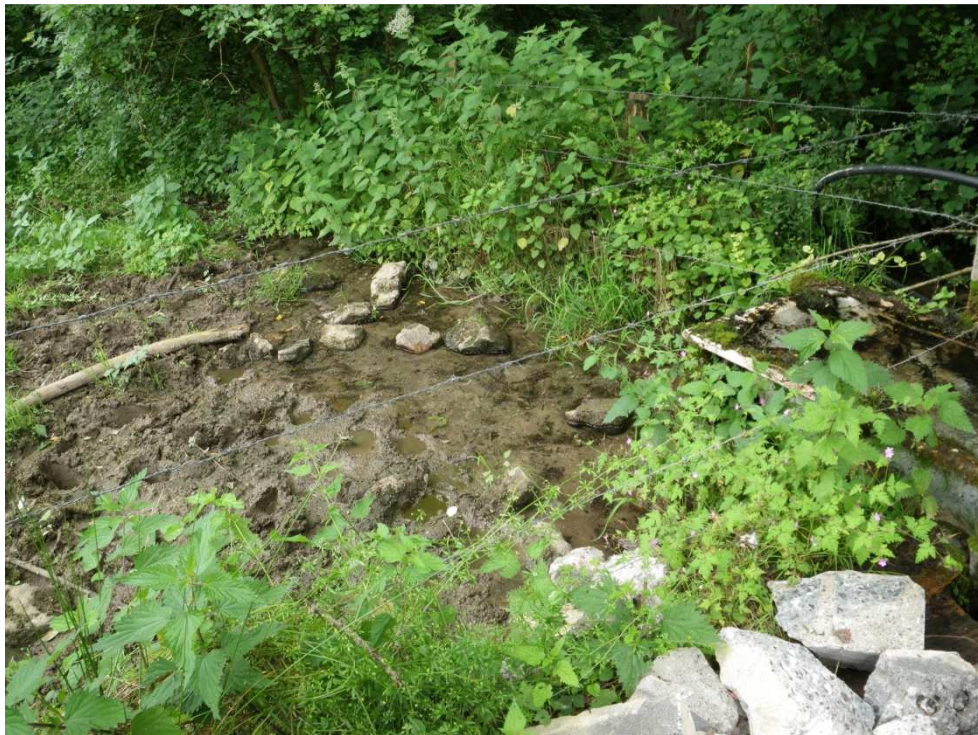
**Figure 57: accès du bétail au cours d'eau sur un affluent de la Lesse**
