Modification de régime d'assainissement

Commune de Ramillies
Quartier Offus

Rapport réalisé par in BW

Rapport synthétique des inspections par zoomage des réseaux d'assainissement

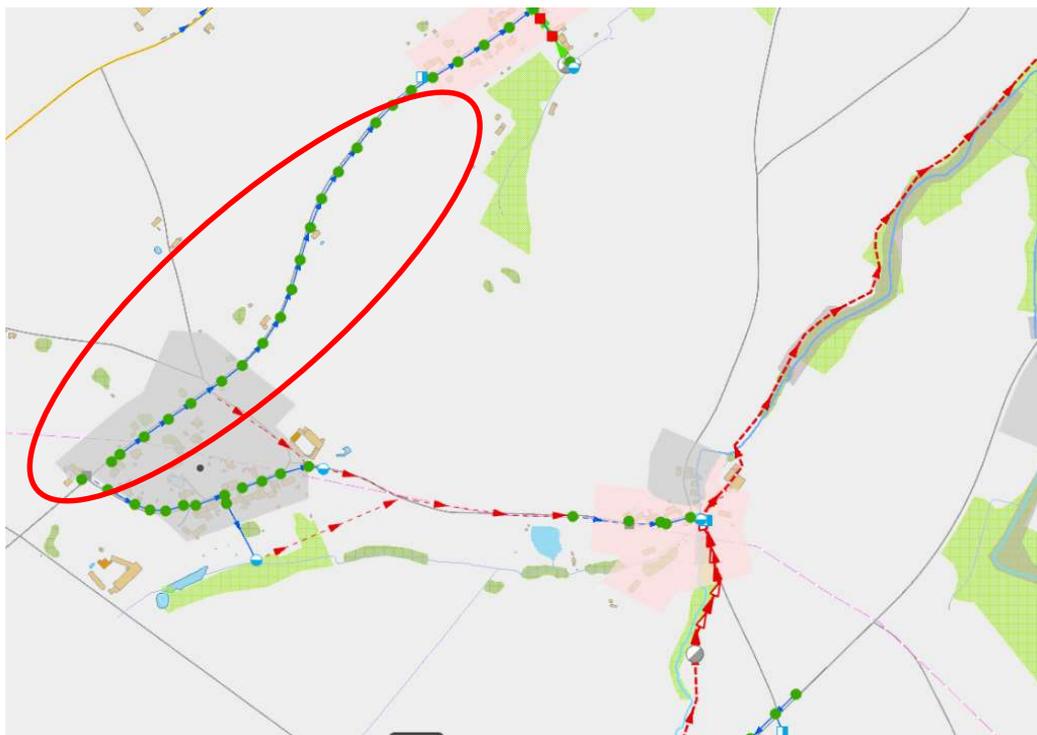
Figure1. Localisation de la zone concernée par la modification du PASH (zone entourée en rouge)

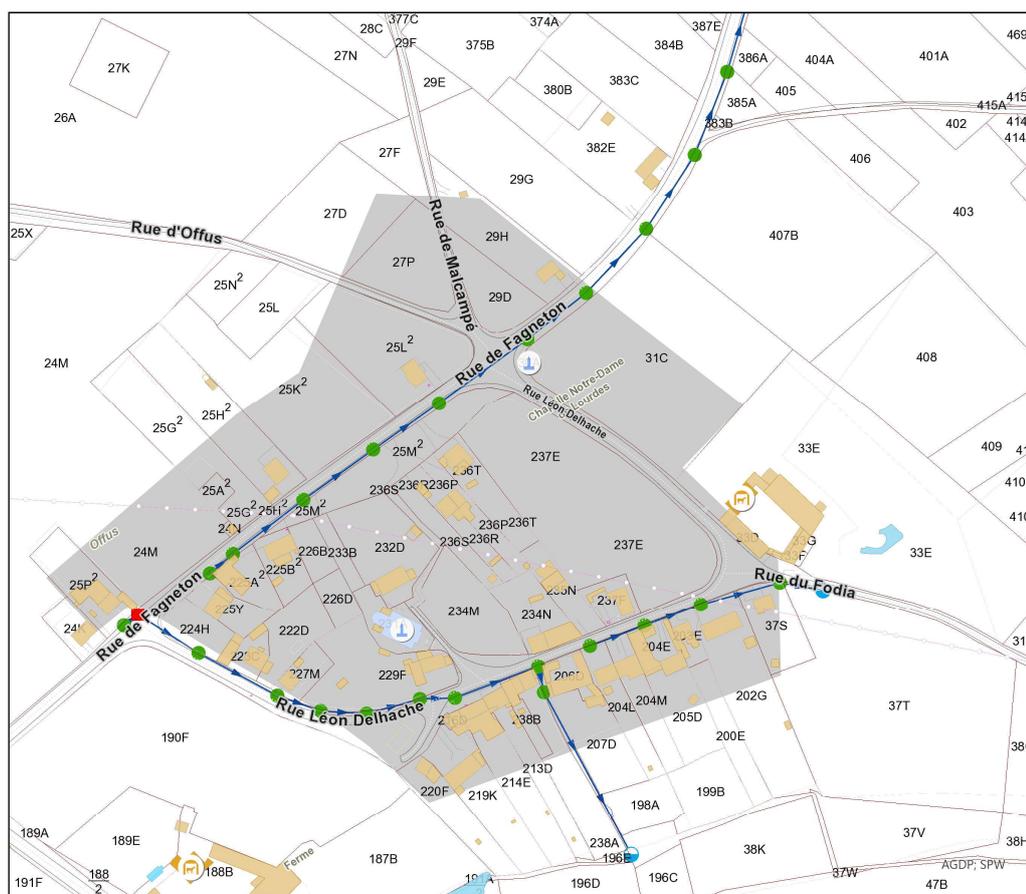
Etude de zone :

Modification de PASH
Ramillies-Offus
Rue de Fagneton

SITUATION EXISTANTE

→ Egout gravitaire existant

Régime d'assainissement
actuel au PASH

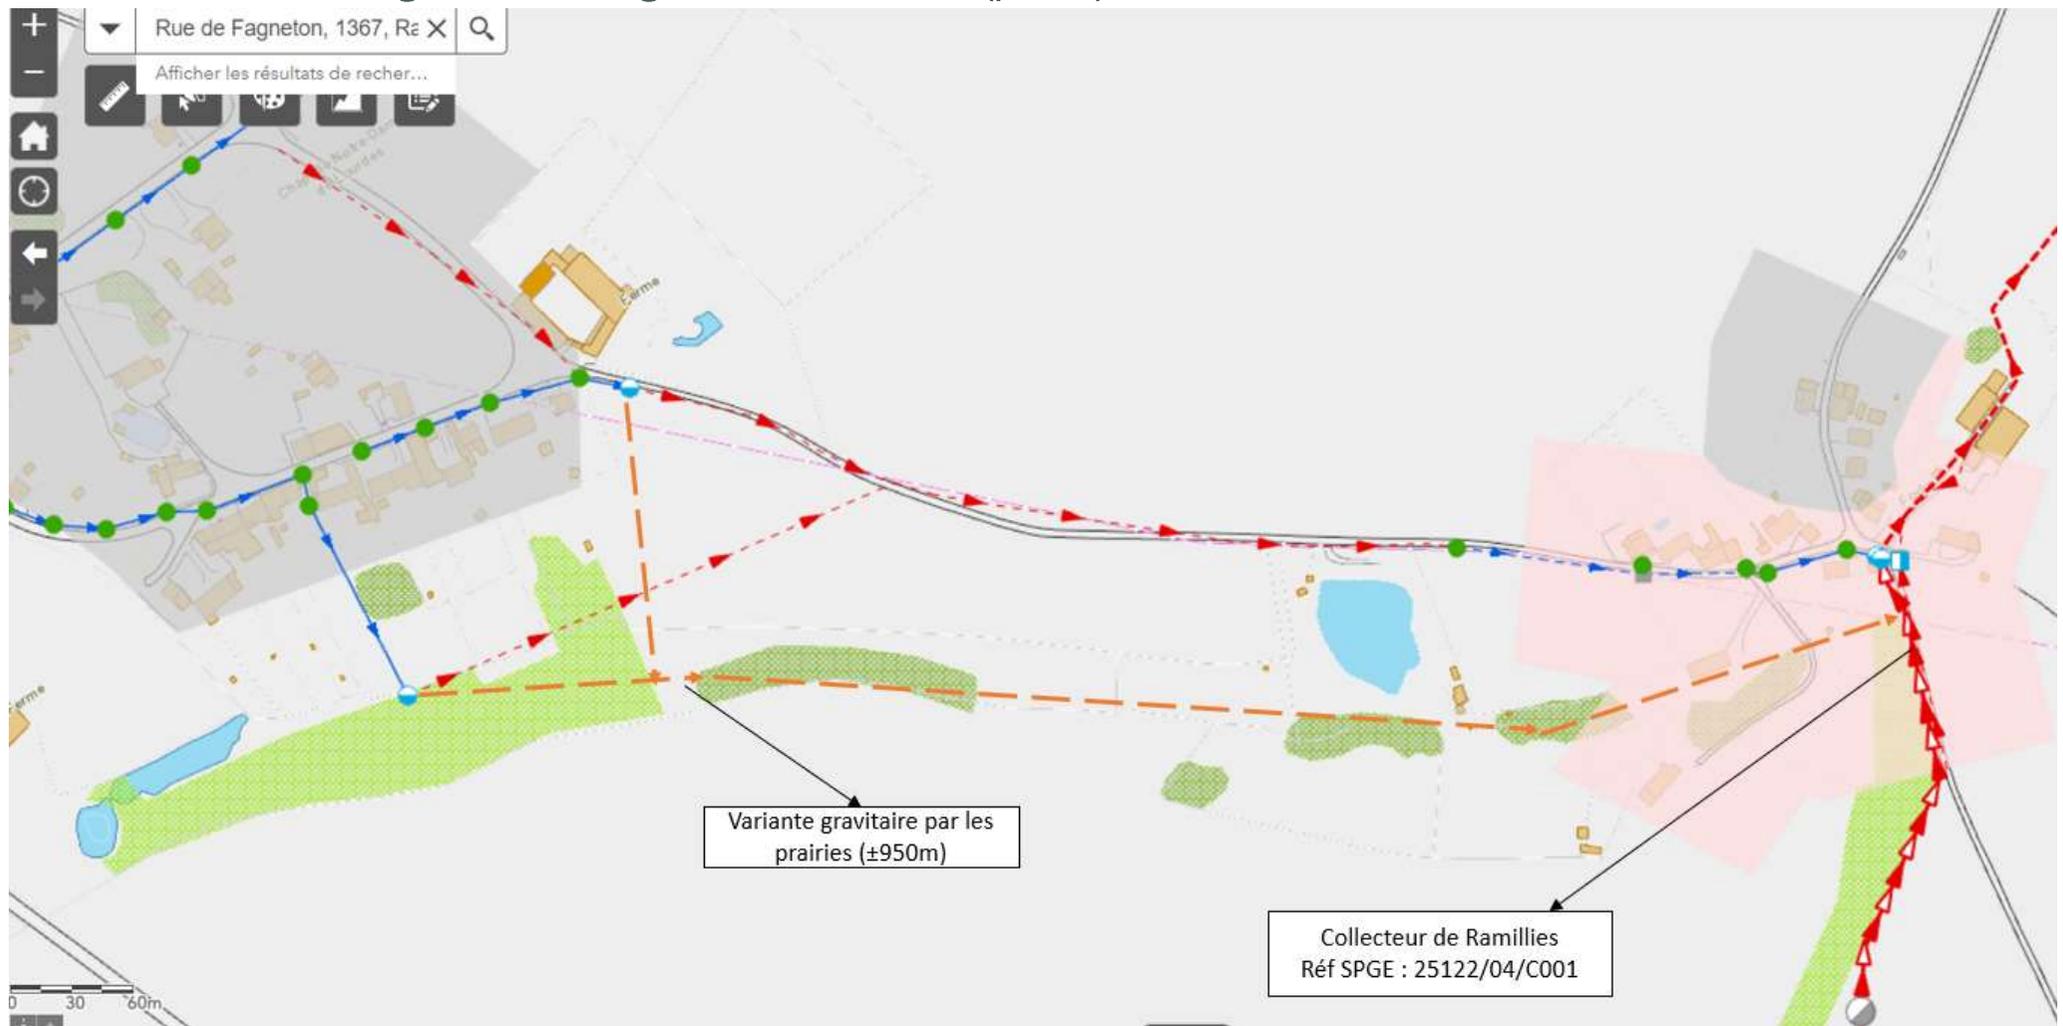
4.2.1 Bilan financier – gravitaire le long du ruisseau d'Offus (prairie) vers le collecteur de Ramillies

Estimatif financier - Gravitaire le long du ruisseau d'Offus vers le collecteur de Ramillies									
Nbre d'habitations concernées	34								
Nombre d'EH par habitation	2,7	pas changé							
Solution collective									
Poste	Coût unitaire moyen	Longueur - EH	Coût investis.	Coût global moyen /an	Coût global moyen/an/ EH	Variation des coûts en %	Coût global/an/EH min	Coût global/an/EH max	
Egout									
Egout voirie	550	190	104.500	2.090	23	15%	19	26	
Egout prairie	400		0	0	0	15%	0	0	
Sous-total Egout			104.500	2.090	23		19	26	
Collecteur									
Collecteur voirie	600		0	0	0	15%	0	0	
Collecteur prairie	450	Cf. Montant estimatif AVP Collecteur de Ramillies	618.326	12.367	135	15%	115	155	
Sous-total Collecteur			618.326	12.367	135		115	155	
Conduites de refoulement									
Refoulement prairie	250		0	0	0	15%	0	0	
Refoulement voirie	400		0	0	0	15%	0	0	
Sous-total conduite de refoulement			0	0	0		0	0	
Déversoir d'orage	15000		0	0	0	15%	0	0

Remise en pristin état de la voirie	77	570	43.890	1.463	16		16	16	
Tranchée commune	100		0	0	0		0	0	
Station de pompage :									
≤1000EH	150000	Nbre capacité	0	0	0	20%	0	0	
1001 à 2000 EH	200000		0	0	0	20%	0	0	
> 2000 EH	150		0	0	0	20%	0	0	
Sous-total station de pompage			0	0	0		0	0	
Station d'épuration									
≤ 150 EH	400000	Nbre capacité	0	0	0	40%	0	0	
151 à 250 EH	2700	0	0	0	0	40%	0	0	
251 à 500 EH	2300	0	0	0	0	30%	0	0	
501 à 750 EH	1500	0	0	0	0	30%	0	0	
751 à 1000 EH	1250	0	0	0	0	30%	0	0	
1001 à 1500 EH	1500	0	0	0	0	30%	0	0	
1501 à 2000 EH	1250	0	0	0	0	30%	0	0	
Sous-total station d'épuration			0	0	0		0	0	
Sous-total : maîtrise d'ouvrage - frais d'étude - coordination

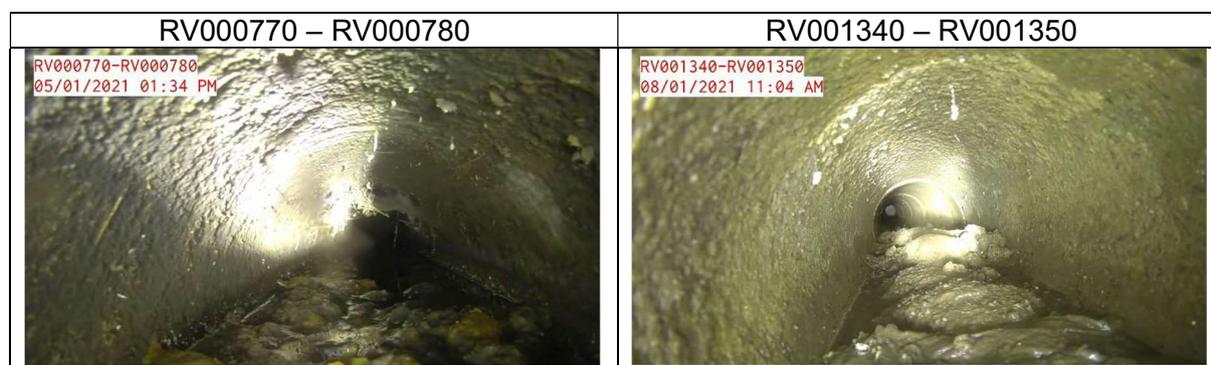
Illustrations :

Dépôt grossier

Nous avons constaté, dans le bassin technique étudié, 31 tronçons dont l'envasement est problématique et nécessitant un curage.

Tronçon	Long. (m)	Sect. (mm)	Enva. (%)	Coût (€)	PCRA (T)	Coût évac. (€)	Coût Total (€)
CA000575-RV000570*	17	200	15	136	0.09	3	139
CA000965-RV000960*	5	300	15	44	0.06	2	46
RV000045-JO000040*	4	200	40	43	0.06	2	45
RV000140-RV000130	46	400	30	518	1.91	67	585
RV000316-CA000315*	51	400	25	416	1.76	62	477
RV000410-RV000316	45	400	50	505	3.11	109	614
RV000430-RV000420	43	300	15	352	0.5	18	370
RV000440-RV000430	27	300	15	221	0.31	11	232
RV000570-RV000560	10	400	15	80	0.21	7	87
RV000590-CA000575*	32	200	30	360	0.33	12	372
RV000770-JO000760*	3	200	30	35	0.03	1	36
RV000780-RV000770	6	200	45	72	0.09	3	75
RV000830-RV000820	31	300	15	253	0.36	13	266
RV000840-RV000830	27	300	15	221	0.31	11	232
RV000910-RV000900	37	300	15	306	0.43	15	321
RV000920-RV000910	15	300	15	121	0.17	6	128
RV000930-RV000920	25	300	15	202	0.29	10	212
RV000966-RV000960	17	300	25	140	0.33	12	152
RV000970-RV000960	16	400	15	129	0.33	12	140
RV000980-RV000970	35	400	15	286	0.73	25	311

in BW recommande le curage des réseaux identifiés comme problématiques. Nous rappelons également que la signature de la convention de curage d'in BW vous donne accès à des prix préférentiels auprès de notre prestataire de curage ainsi qu'à une coordination assurée par l'intercommunale. Le présent document est accompagné d'une estimation de coûts² ainsi que d'un plan des zones à curer.

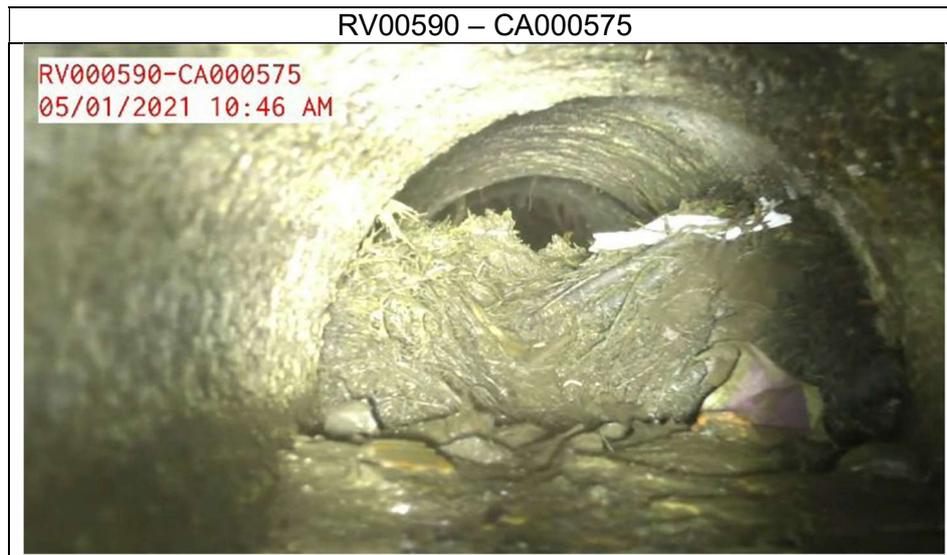
Illustrations :

Lors de notre intervention, nous avons observé la présence d'importants complexes racinaires (voir liste et images ci-dessous) ayant un impact significatif sur la capacité hydraulique du tuyau.

Des racines d'arbres ou d'autres plantes poussent dans la canalisation en passant par les assemblages, les défauts ou les raccordements. Il peut s'agir d'une grosse racine isolée, de radicules ou d'un ensemble complexe de racines. La réduction de la section transversale est exprimée en pourcentage.

La présence de racines peut aggraver certains défauts (fissures, ruptures...). Les conséquences sont multiples : réduction de la capacité hydraulique, blocage, charges d'entretien. La décomposition anaérobie des dépôts prisonniers des racines peut également être une source de gaz corrosifs.

Tronçon	Longueur (m)	Section(mm)	Obstruction (%)
RV000590-CA000575	32	200	80

Nous recommandons une intervention rapide par chainage ou fraisage.

Nous pouvons coordonner cette intervention mais nous ne pouvons pas vous fournir d'estimation car le chainage ou le fraisage par robot-fraiseur est un poste en régie. Nous vous conseillons fortement de planifier cette intervention dans les plus brefs délais. En cas de retour positif de votre part, nous pourrions demander un devis au cureur. Nous vous invitons à contacter Denis Callens (dcallens@inbw.be) pour la planification du chantier en mentionnant impérativement la référence de mission dans l'e-mail.

Dans le cas de racines, il convient d'empêcher celles-ci de revenir. Nous conseillons d'agir en surface pour supprimer la source, c'est-à-dire, supprimer les arbres et les haies au-dessus des tuyaux. Si cela s'avère impossible, nous conseillons une intervention sur la canalisation (manchette, Quick lock). Le bureau d'étude d'in BW pourra vous conseiller techniquement. Si l'intervention est conséquente, nous étudierons également la possibilité d'ajouter ce chantier

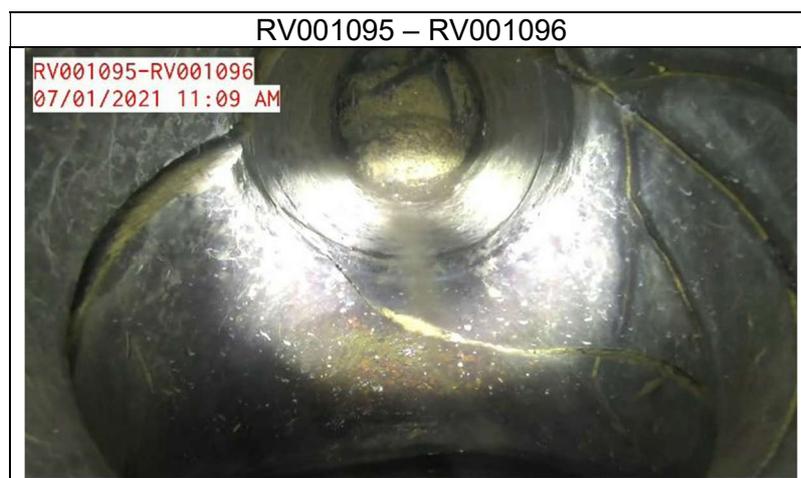
Illustrations :

Rupture / Effondrement (BAC)

On identifie une rupture quand des parties de paroi sont déplacées mais non manquantes. On constate un effondrement partiel lorsque les parties de paroi sont manquantes et qu'il y a un effondrement avec perte totale de l'intégrité structurelle.

La rupture représente habituellement le stade le plus avancé de détérioration d'une conduite fissurée. Les conséquences peuvent être similaires à celles des fissures complexes avec risque accru d'effondrement. Dans tous les cas, la résistance structurelle de l'ouvrage n'est pas garantie.

Tronçon	Longueur (m)	Section(mm)	Prof. amont(m)	Prof. aval(m)
RV001096-RV001095	1	150	0.9	0.85

Nous recommandons la réalisation d'un passage caméra après curage afin d'établir un diagnostic exhaustif de l'état structurel du tuyau. Ce diagnostic nous permettra de vous orienter vers une méthode adéquate de réhabilitation de votre canalisation. Veuillez contacter Denis Callens (dcallens@inbw.be) pour la planification du chantier en mentionnant impérativement la référence de mission dans le courriel.

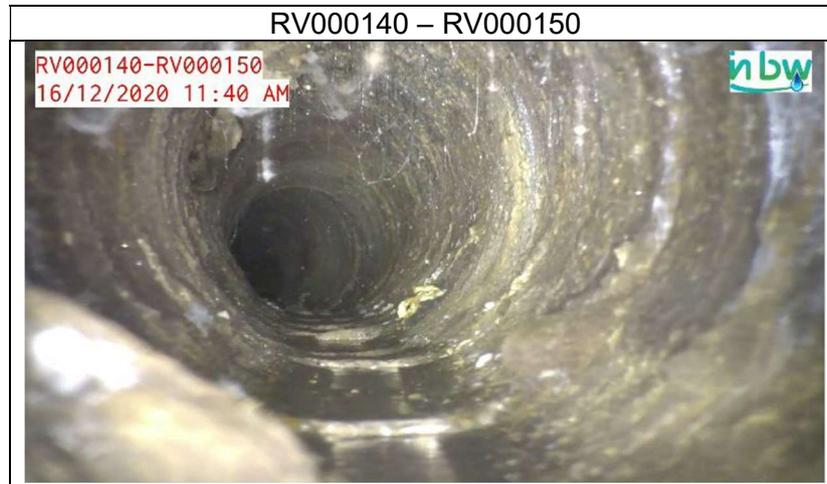
Illustrations :

Dégradation de surface (BAF)

Les conséquences sont une augmentation de la rugosité et une éventuelle diminution de l'épaisseur de la paroi. Dans les cas de corrosion, une perte de l'intégrité structurelle peut entraîner un effondrement.

Tronçon	Longueur (m)	Section(mm)	Prof. amont(m)	Prof. aval(m)	Type de dégradation
RV000150-RV000140	34	400	1.3	1.45	Granulats manquants

Nous recommandons la réalisation d'un passage caméra après curage afin d'établir un diagnostic exhaustif de l'état structurel du tuyau. Ce diagnostic nous permettra de vous orienter vers une méthode adéquate de réhabilitation de votre canalisation. Veuillez contacter Denis Callens (dcallens@inbw.be) pour la planification du chantier en mentionnant impérativement la référence de mission dans le courriel.

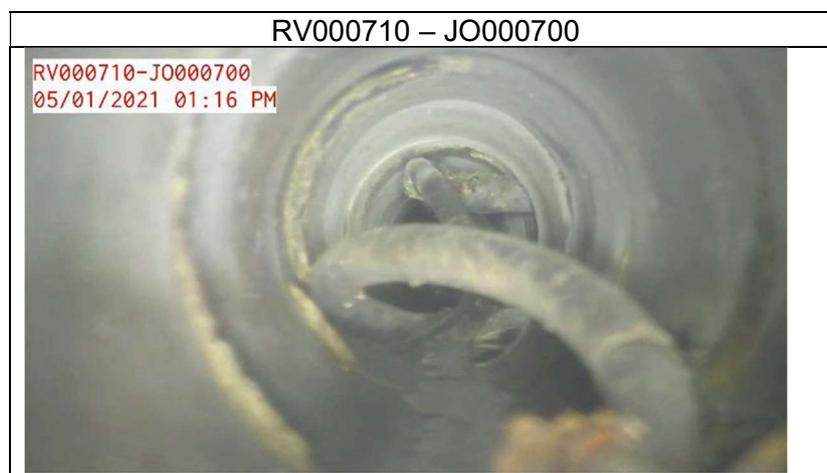
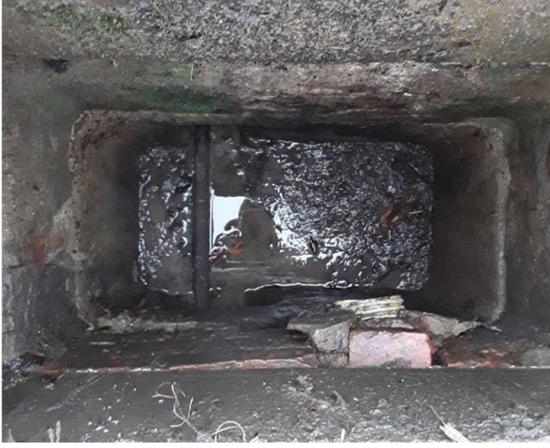
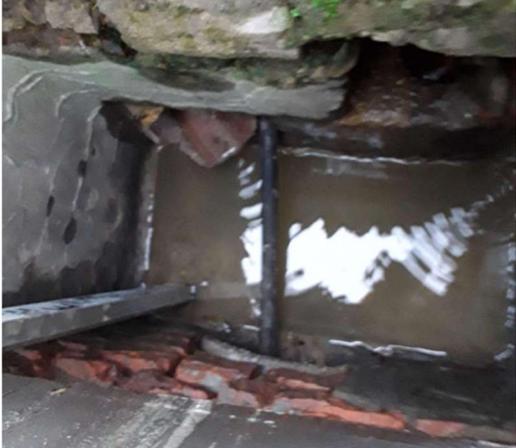
RV000710	RV000720

Nous avons observé la présence d'un câble problématique. Ce câble est visible dans les RV000710 et RV000720. Il encombre considérablement la conduite et induit une réduction de sa capacité hydraulique. Il faut identifier le propriétaire et le retirer.

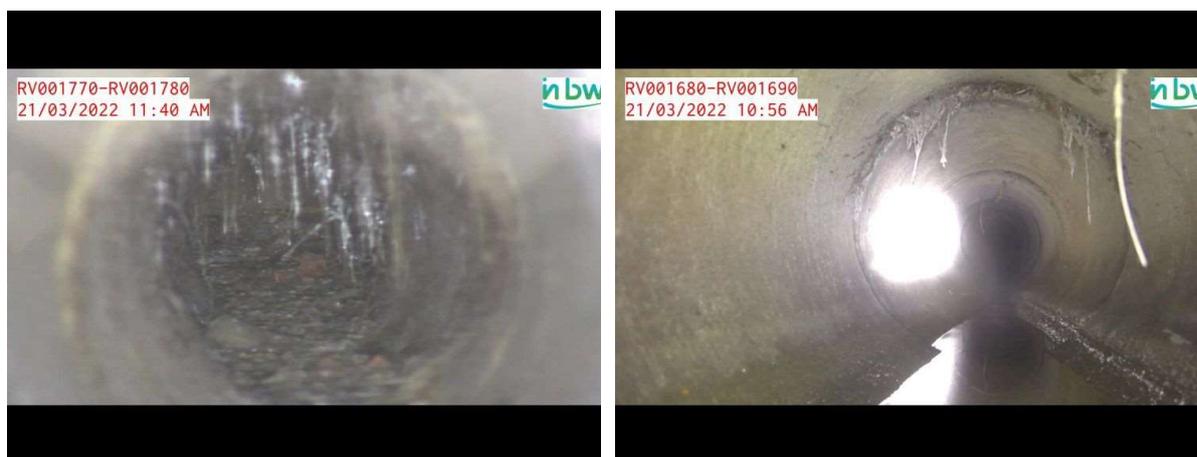
Illustrations :

Tronçon	Longueur (m)	Dimension (mm)	Matériau	Forme	Prof. amont (m)	Prof. aval (m)
25122-03RF001605_25122-03RV001600	17,54	600/600	Béton	Circulaire	1,5	1,4
25122-03RV001650_25122-03RV001640	49,41	400/400	Béton	Circulaire	1,15	1
25122-03RV001660_25122-03RV001650	51,43	400/400	Béton	Circulaire	1,35	1,15
25122-03RV001690_25122-03RV001680	49,67	400/400	Béton	Circulaire	1,78	1,5
25122-03RV001710_25122-03RV001700	50,32	400/400	Béton	Circulaire	1,9	1,99
25122-03RV001750_25122-03RV001740	45,4	400/400	Béton	Circulaire	1,5	1,7
25122-03RV001780_25122-03RV001770	16,98	300/300	Béton	Circulaire		0,9

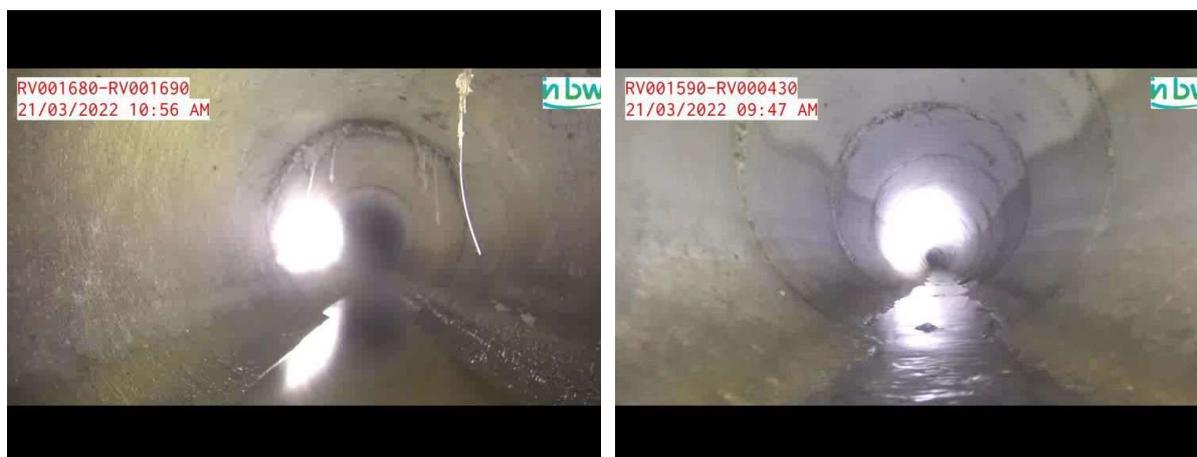
Illustrations :

Tableau « dégradation de surface » :

Tronçon	Longueur (m)	Dimension (mm)	Matériau	Forme	Prof. amont (m)	Prof. aval (m)
25122-03RV001590_25122-03RV000430	50,19	600/600	Béton	Circulaire	1,65	
25122-03RV001690_25122-03RV001680	49,67	400/400	Béton	Circulaire	1,78	1,5
25122-03RV001760_25122-03RV001750	48,4	400/400	Béton	Circulaire	1,4	1,5
25122-03RV001770_25122-03RV001760	49,93	400/400	Béton	Circulaire	1,1	1,4
25122-03RV001780_25122-03RV001770	16,98	300/300	Béton	Circulaire		0,9

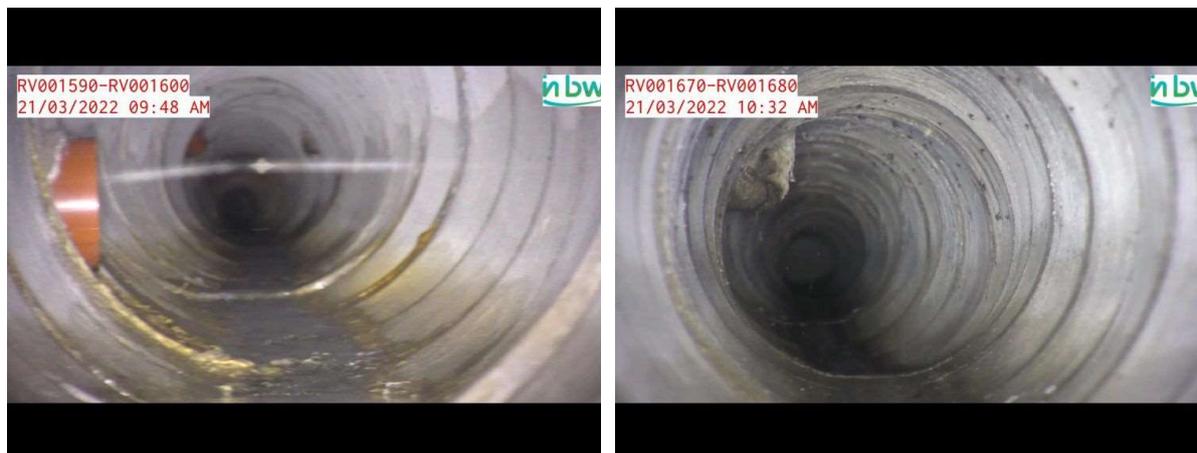
Illustrations :

Tableau « raccordement défectueux » :

Tronçon	Longueur (m)	Dimension (mm)	Matériau	Forme	Prof. amont (m)	Prof. aval (m)
25122-03RF001605_25122-03RV001600	17,54	600/600	Béton	Circulaire	1,5	1,4
25122-03RV001590_25122-03RV000430	50,19	600/600	Béton	Circulaire	1,65	
25122-03RV001600_25122-03RV001590	48,95	600/600	Béton	Circulaire	1,4	1,65
25122-03RV001670_25122-03RV001660	51,33	400/400	Béton	Circulaire	1,35	1,35
25122-03RV001680_25122-03RV001670	55,44	400/400	Béton	Circulaire	1,5	1,35
25122-03RV001750_25122-03RV001740	45,4	400/400	Béton	Circulaire	1,5	1,7

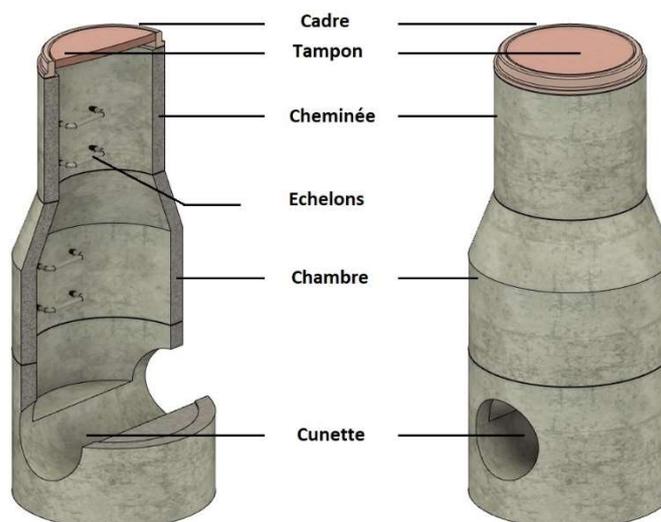
Différents éléments constituent un regard de visite, et chacun de ceux-ci est sujet à un rapport d'état :

- Chambre
- Cunette
- Tampon
- Cadre
- Cheminée
- Système de descente

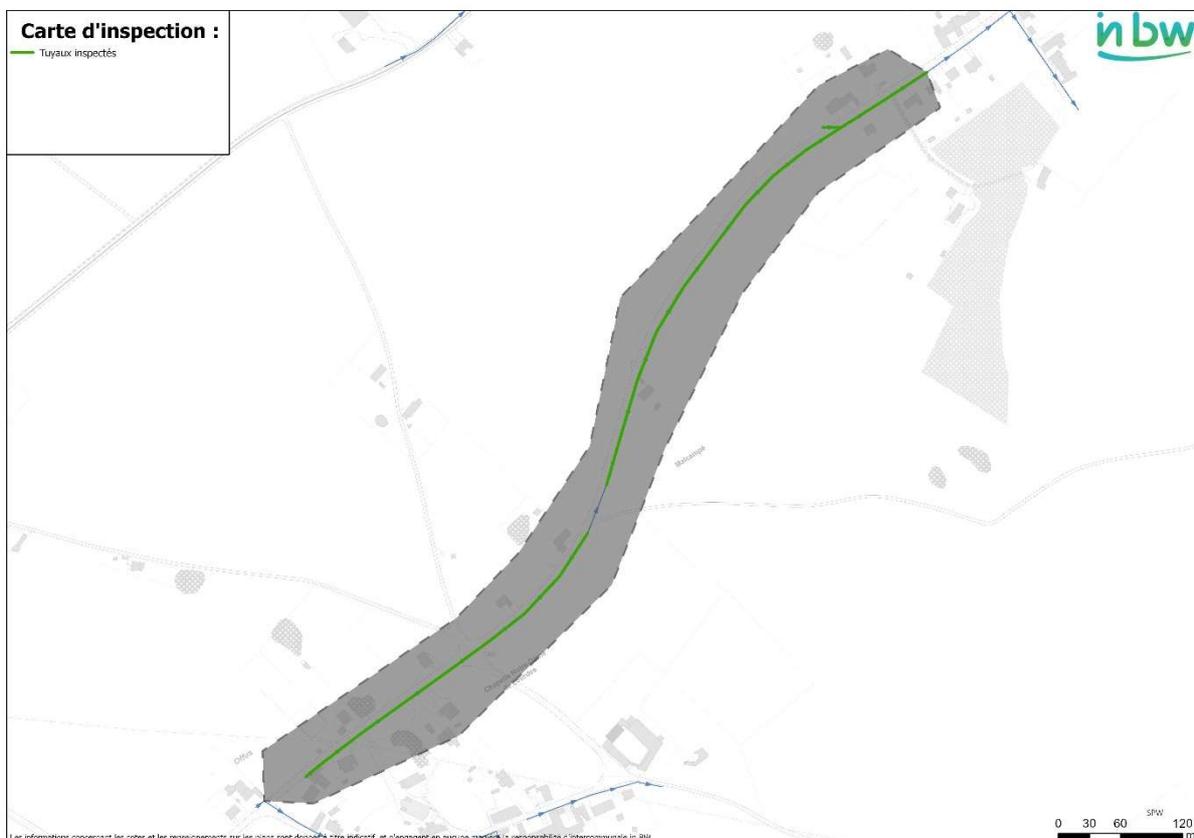
Une carte synthétique ci-dessous reprend l'ensemble des tronçons visités (en vert).
