**NANINNE – Rue des Flawnées**

**RAPPORT DE MOTIVATION DE L'ORGANISME AGREE INASEP.**

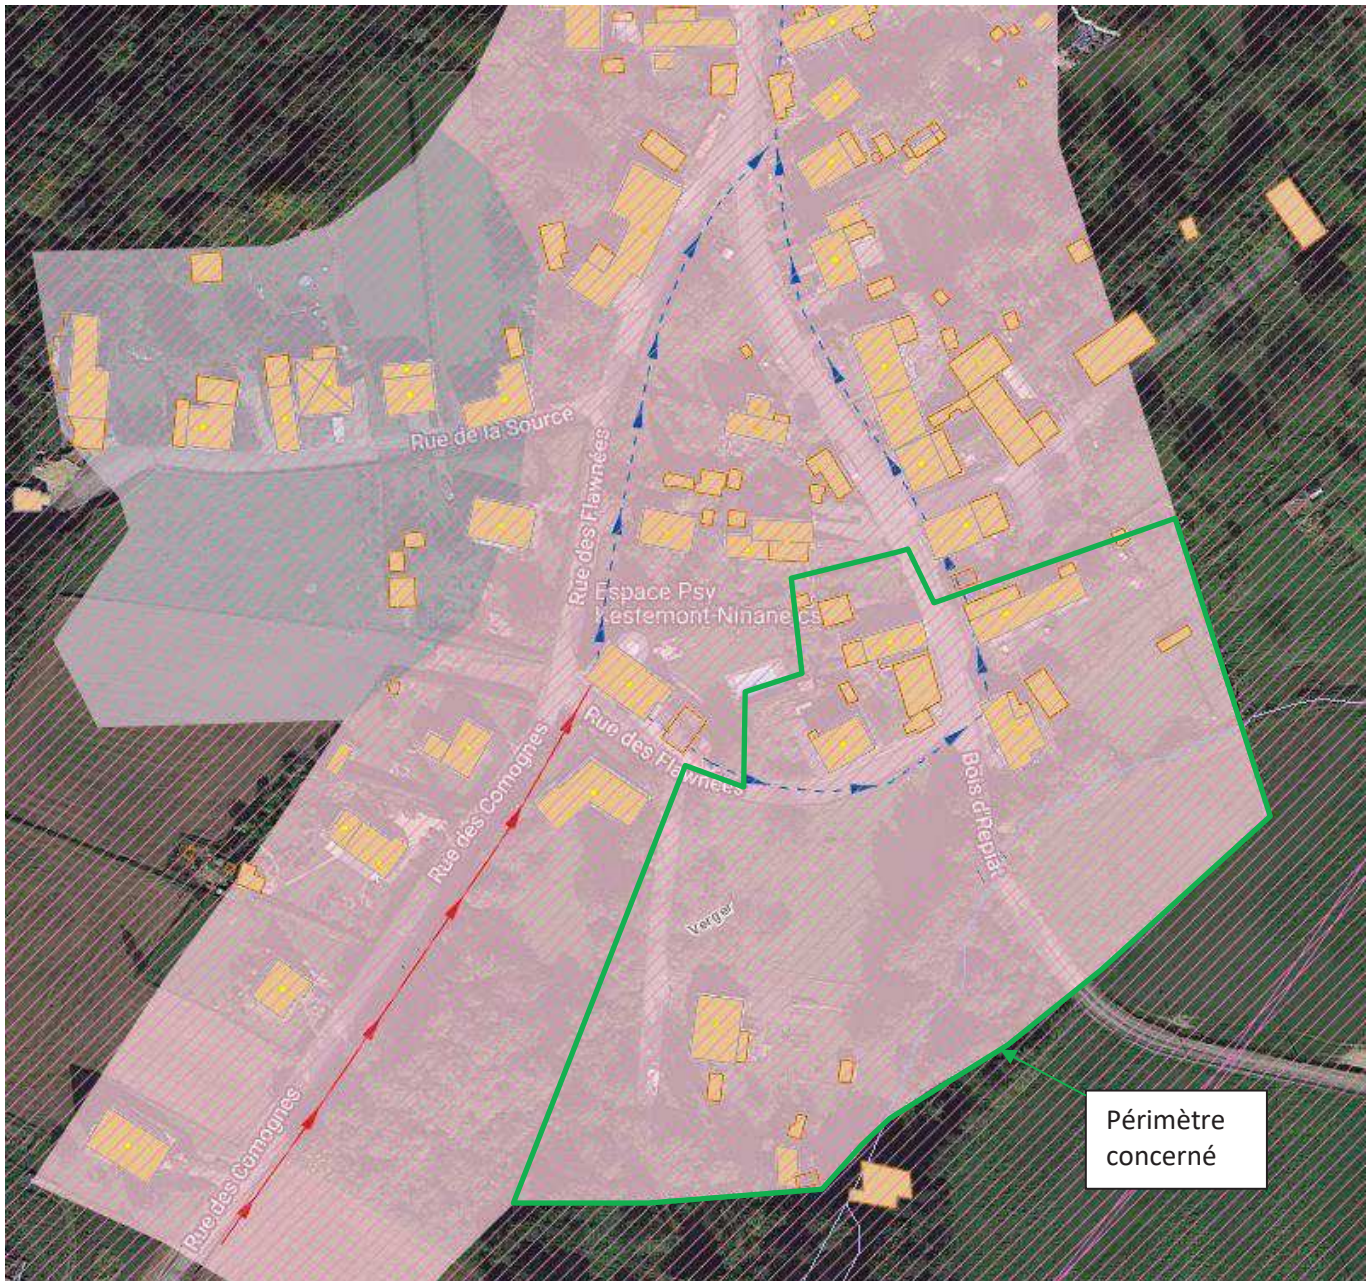
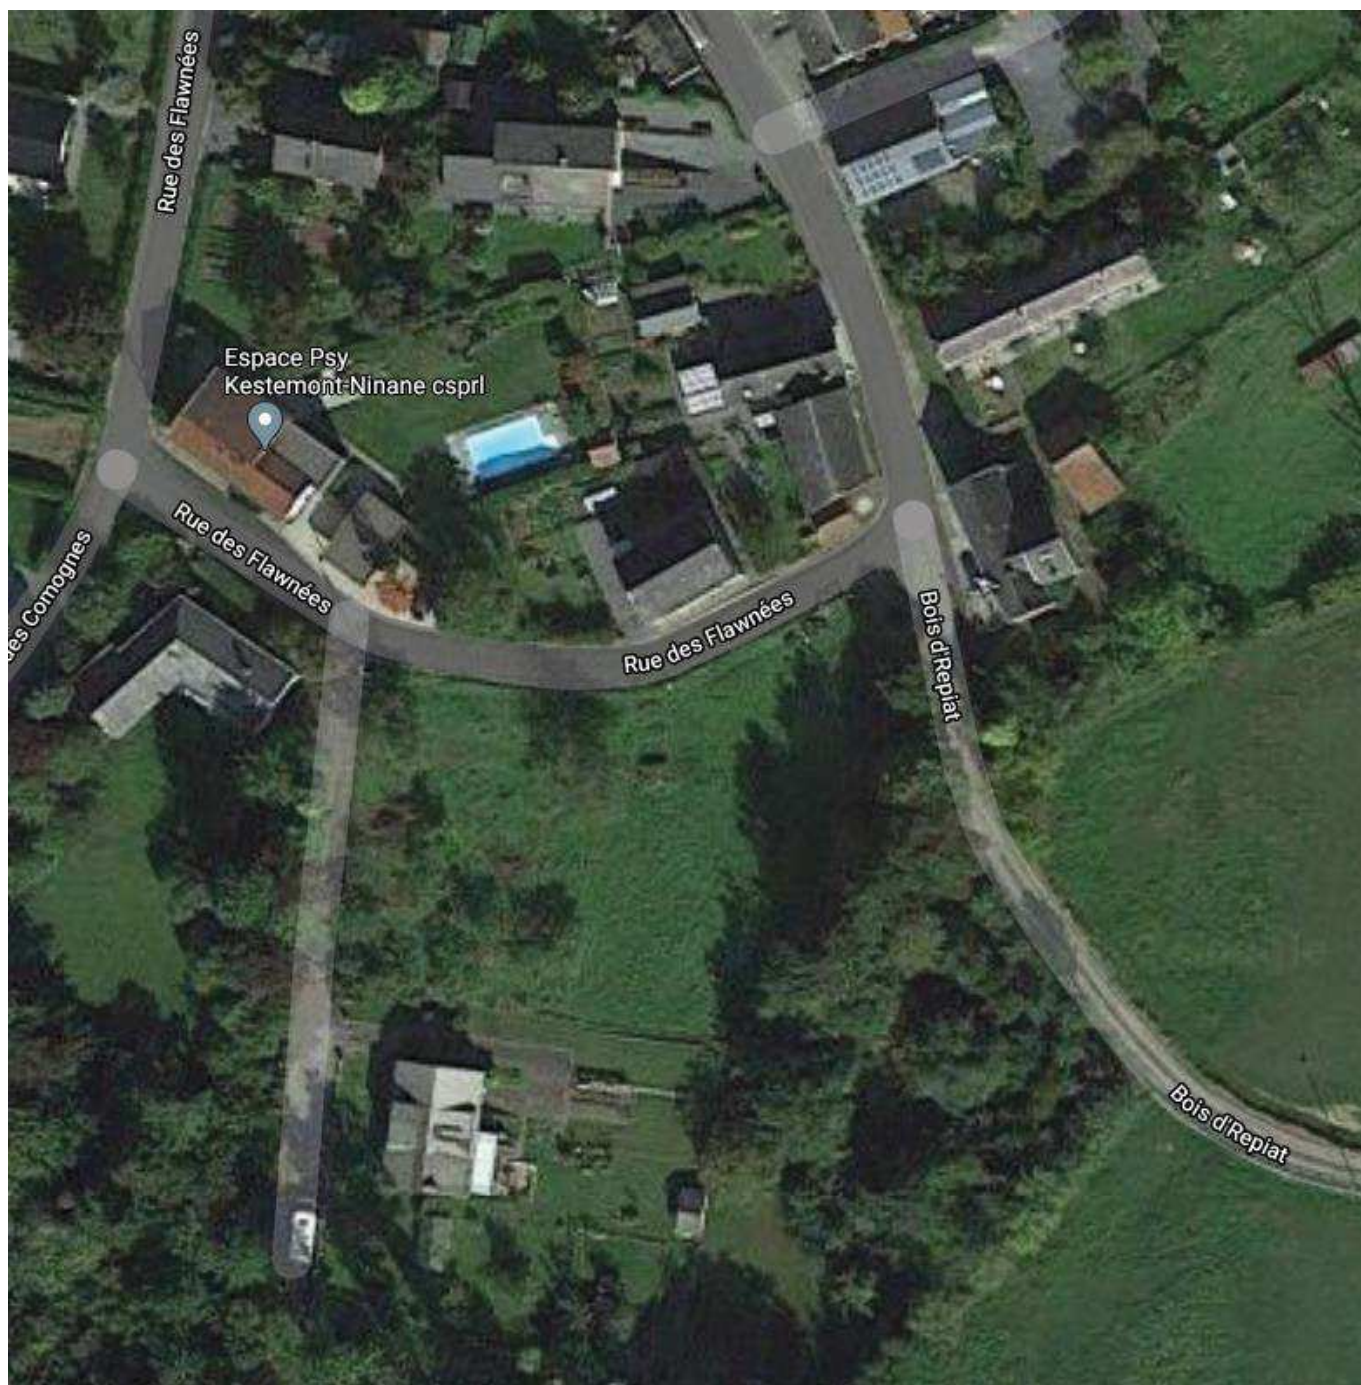
**Situation actuelle (PASH et Google Maps)**

Le périmètre dont objet comprend 6 Habitations.

La zone concernée est en contre pente par rapport à la rue des Flawnées, le réseau d'égouttage existant pour cette partie de la rue se déverse dans un fossé au début de la rue Bois d'Repiat. La schématique reprise sur le PASH est donc erronée.

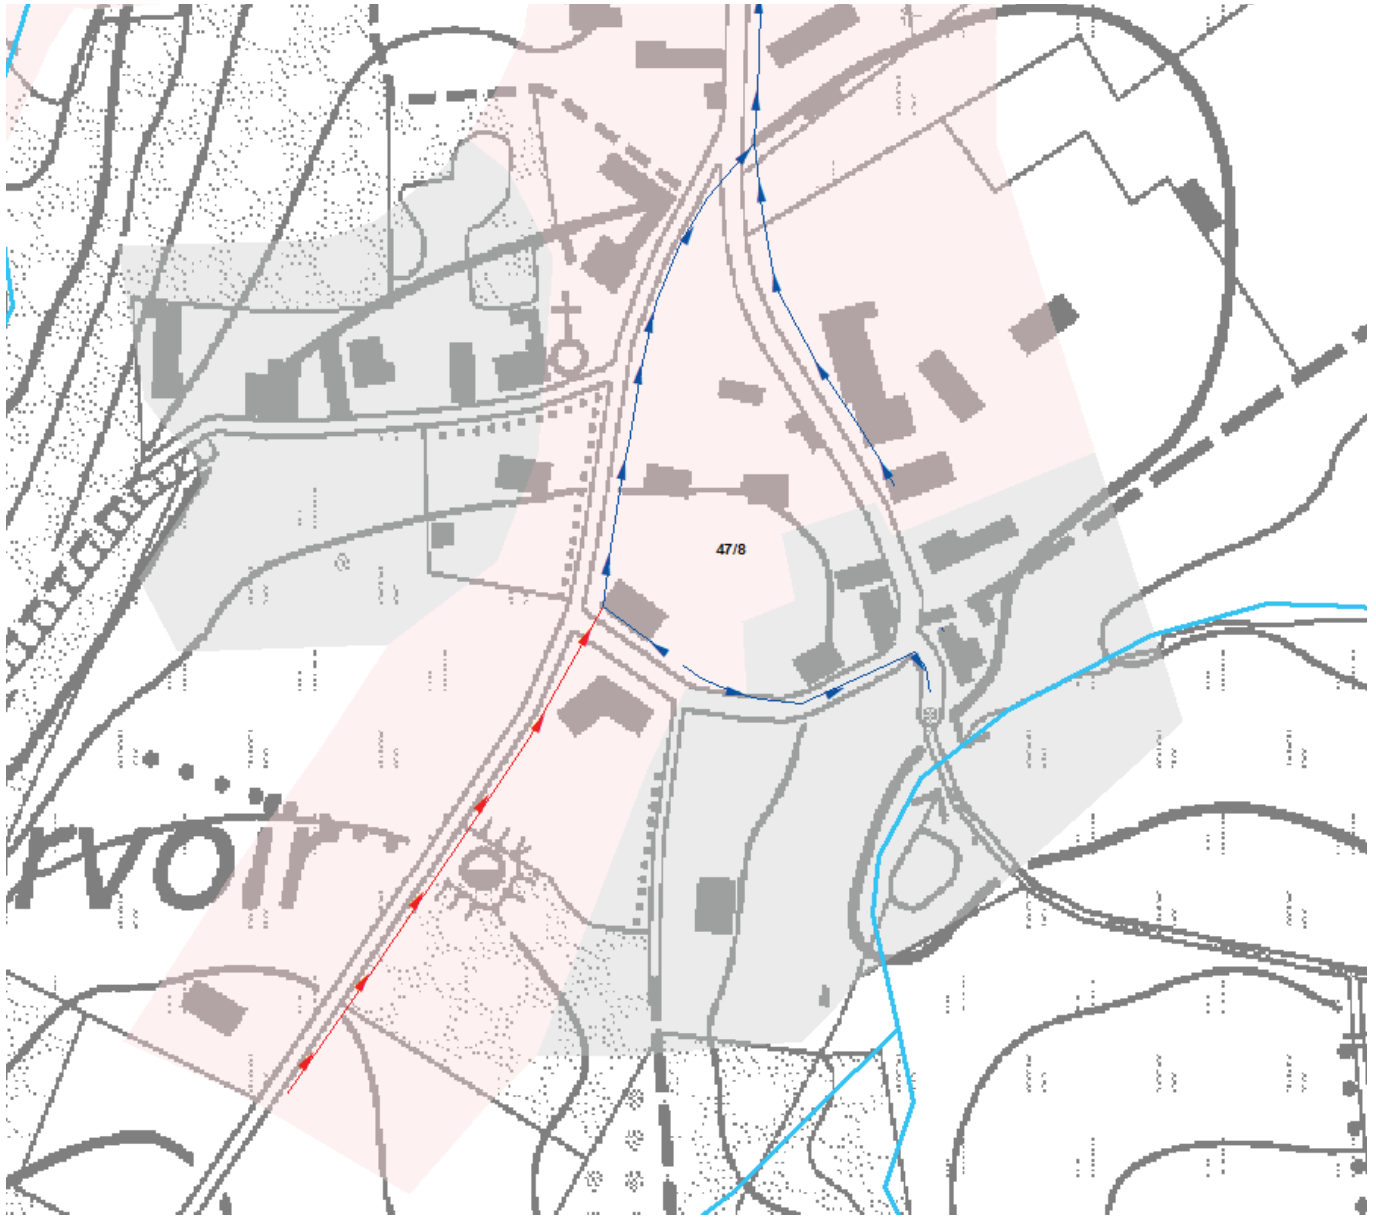
Solution proposée

A la lecture de ces éléments, il est proposé de modifier le mode d'assainissement de ce périmètre au profit de l'assainissement autonome.
