MALONNE – Rue Messieurs

RAPPORT DE MOTIVATION DE L'ORGANISME AGREE INASEP.

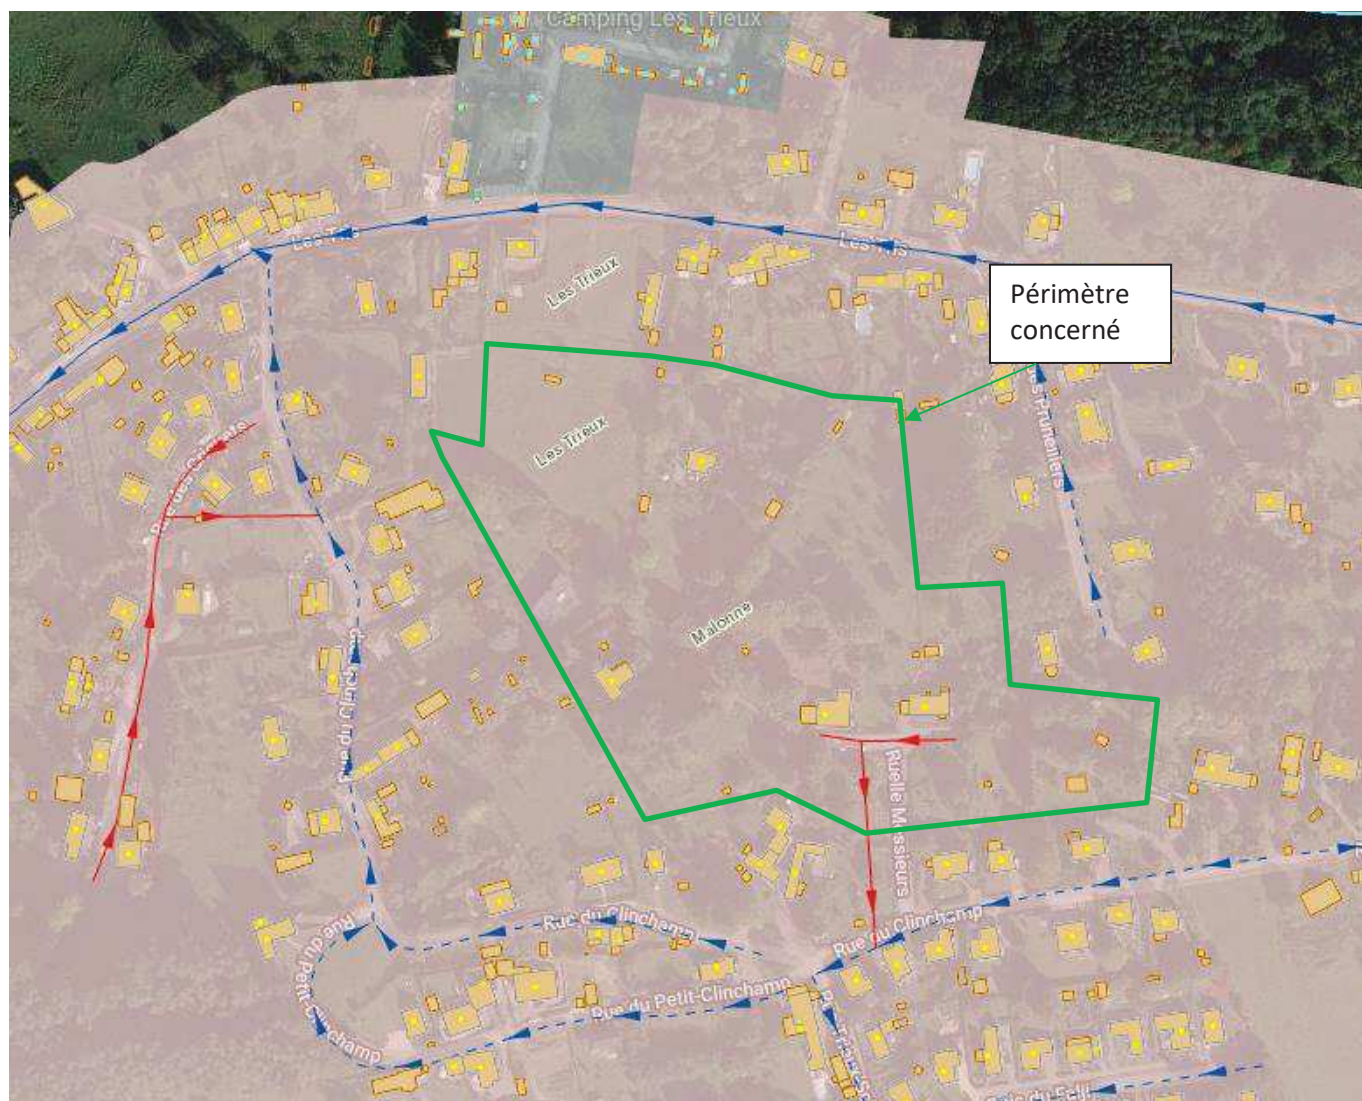
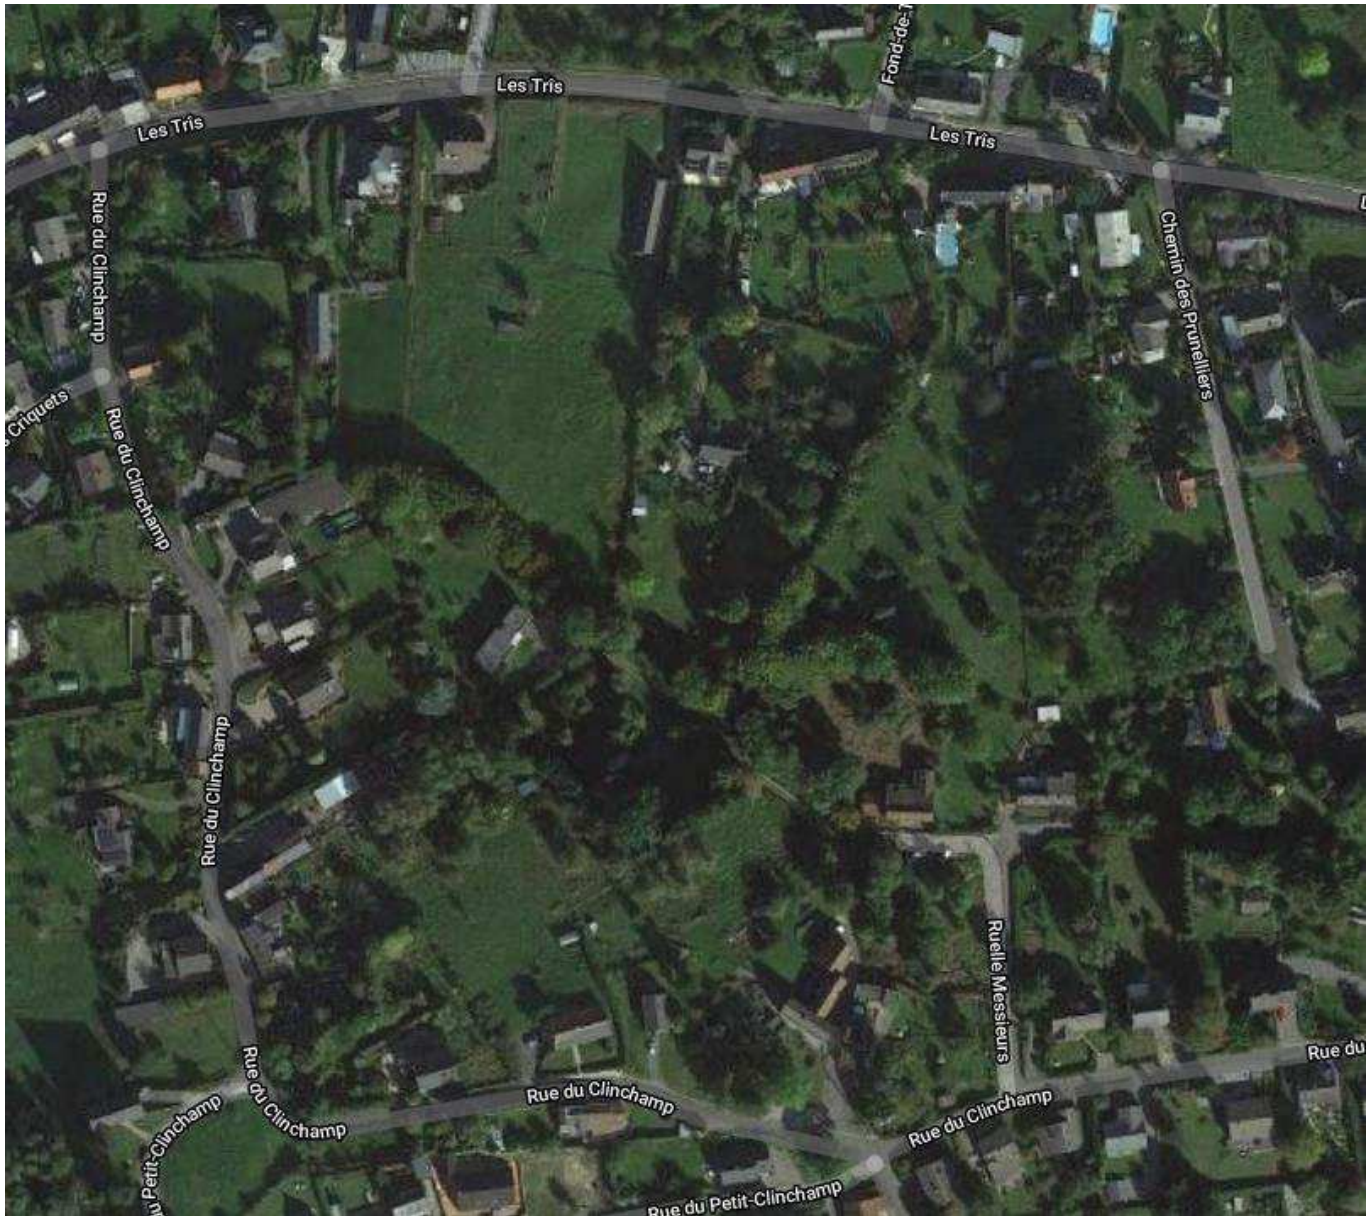
Situation actuelle (PASH, extrait cartographique égouttage Ville de Namur et Google Maps)

Le périmètre dont objet concerne 5 maisons unifamiliales et de nombreuses parcelles bâissables.

Cette zone enclavée n'est pas ou très difficilement égouttable car en contre-pente par rapport au reste du réseau de l'entité.

Approximativement 150 mètres d'égouttage ne devront pas être mis en œuvre.

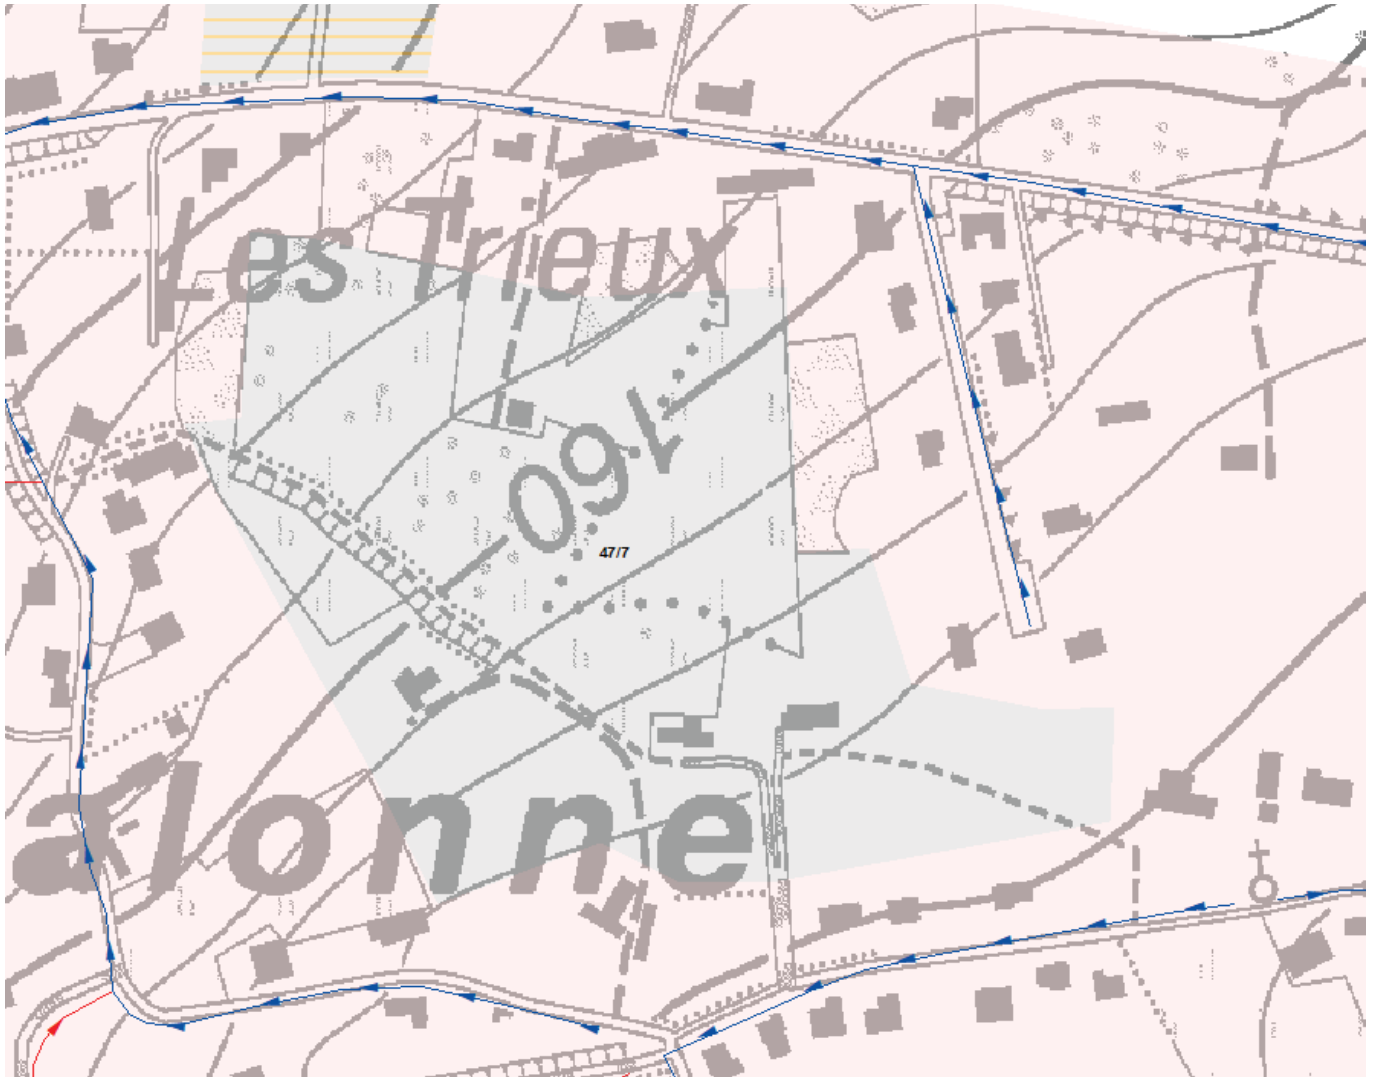
Solution proposée

A la lecture de ces éléments, il est proposé de modifier le mode d'assainissement de ce périmètre au profit de l'assainissement autonome.
