H34

**PROFIL DE BAINNADE – LA SEMOIS À BOUILLON
« PONT DE FRANCE »**

Juin 2011

PROTECTIS S.A.

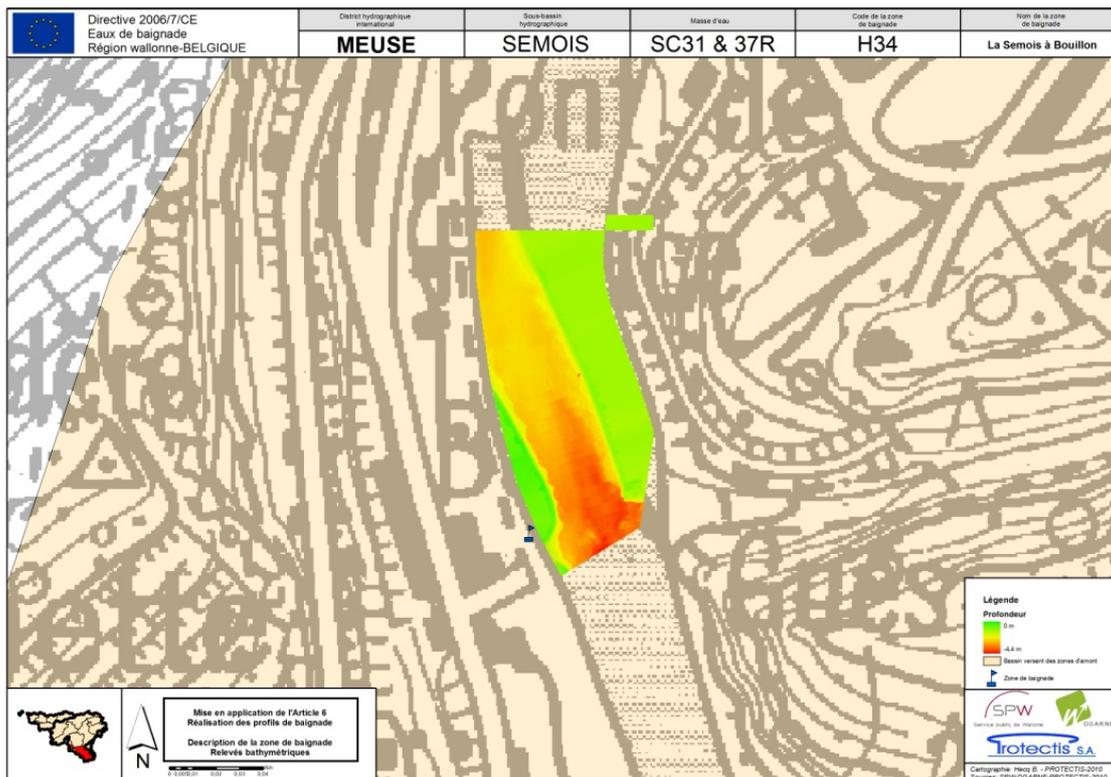
Figure 4 : relevés bathymétriques de la zone de baignade H34. Source des données : SPW/DGO2, 2010.

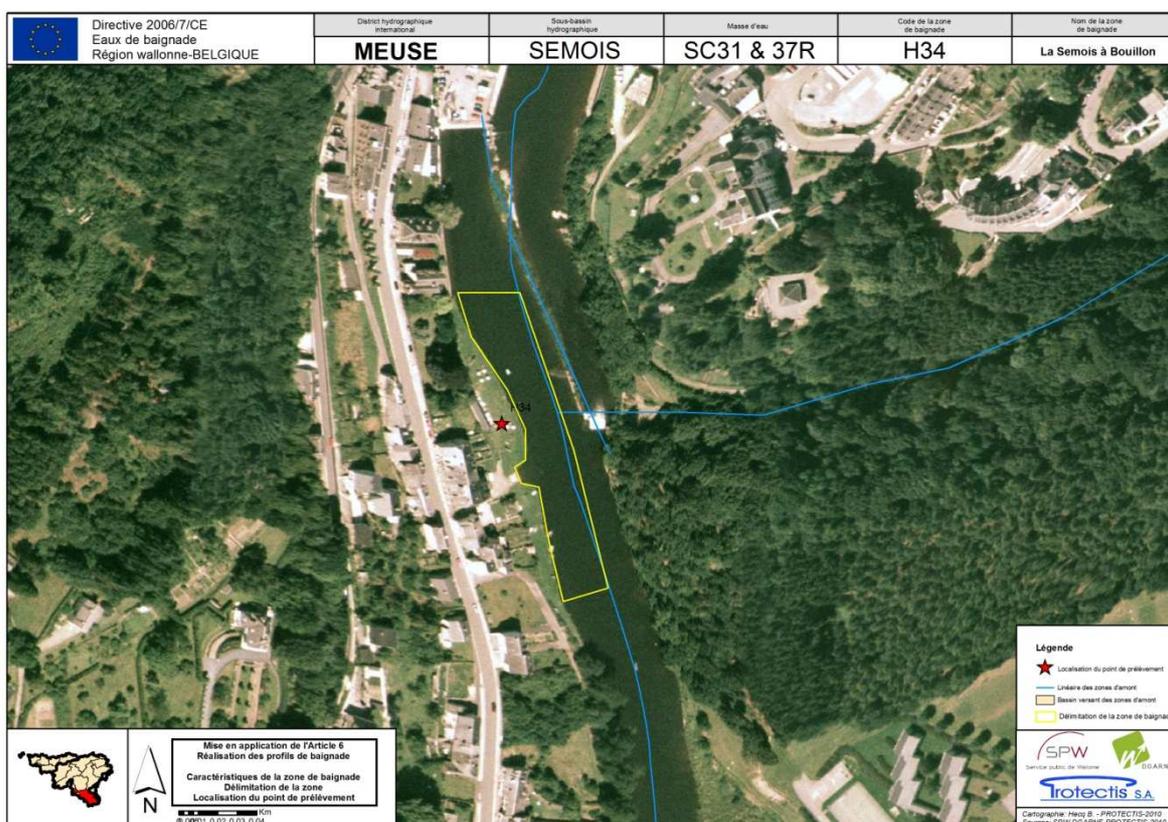
Figure 6 : délimitation de la zone de baignade et point de prélèvement des échantillons.
Source des données: SPW/DGARNE, 2010

Sur le terrain, on observe que la localisation du point de prélèvement correspond à l'endroit où le plus grand nombre de baigneurs est attendu.

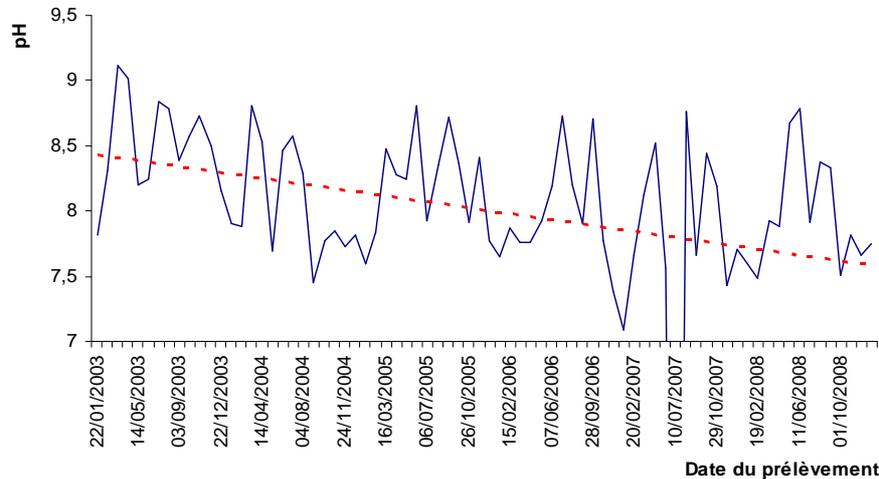
Figure 9 : évolution du pH entre 2003 et 2008 pour la masse d'eau SC37R.
Source des données : SPW/DGARNE, 2009

Depuis 2003, dans la masse d'eau SC37R, on observe une diminution du pH au cours des 6 années (cf. figure n°9), ce qui est contraire à la tendance générale observée au niveau wallon.

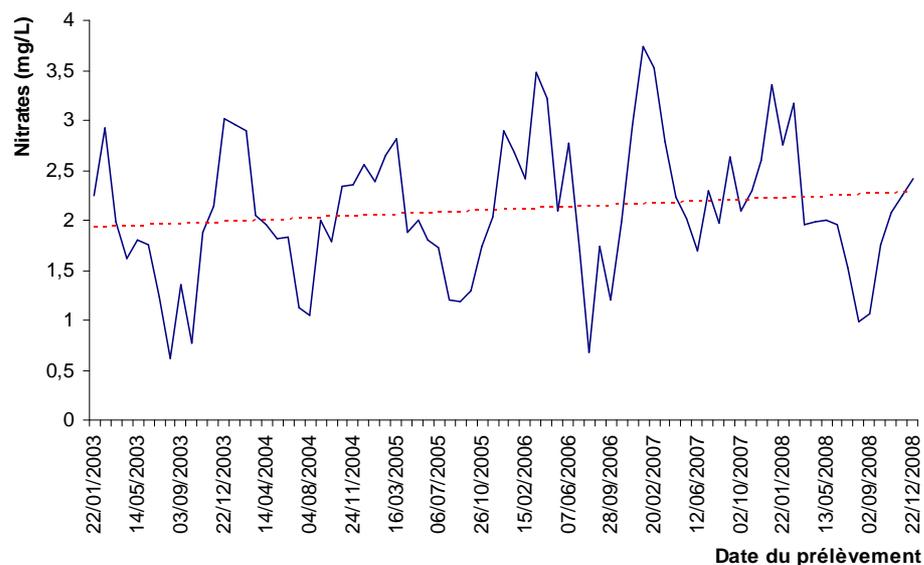
Figure 10 : évolution des concentrations en nitrates entre 2003 et 2008 pour la masse d'eau SC37R. Source des données : SPW/DGARNE, 2009

Parmi les autres paramètres contrôlés, on observe une légère augmentation des nitrates (cf. figure n°10) entre 2003 et 2008. Même si les sols contiennent naturellement des nitrates (en faible quantité), l'origine principale reste domestique et/ou agricole. L'explication de cette légère augmentation est donc à chercher au sein de ces deux secteurs d'activités.

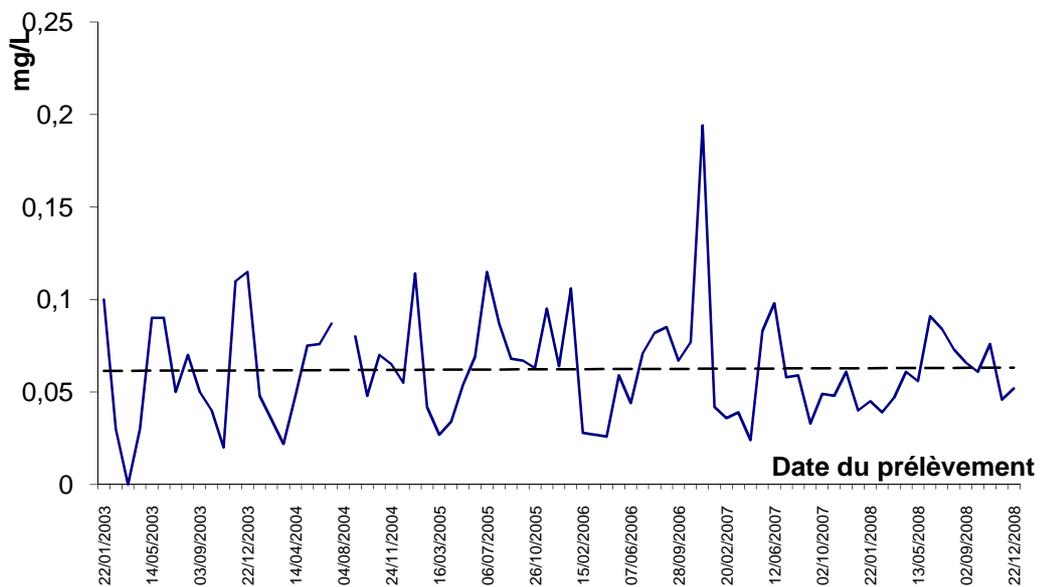
Figure 11 : évolution des concentrations en phosphore entre 2003 et 2008 pour la masse d'eau SC37R. Source des données : SPW/DGARNE, 2009

La figure n°11 présente l'évolution des concentrations en phosphore relevées à Dohan entre 2003 et 2008. Sur cette figure, on observe des concentrations très faibles en phosphore, avec toutefois un pic en été, période au cours de laquelle la pression touristique est la plus forte.

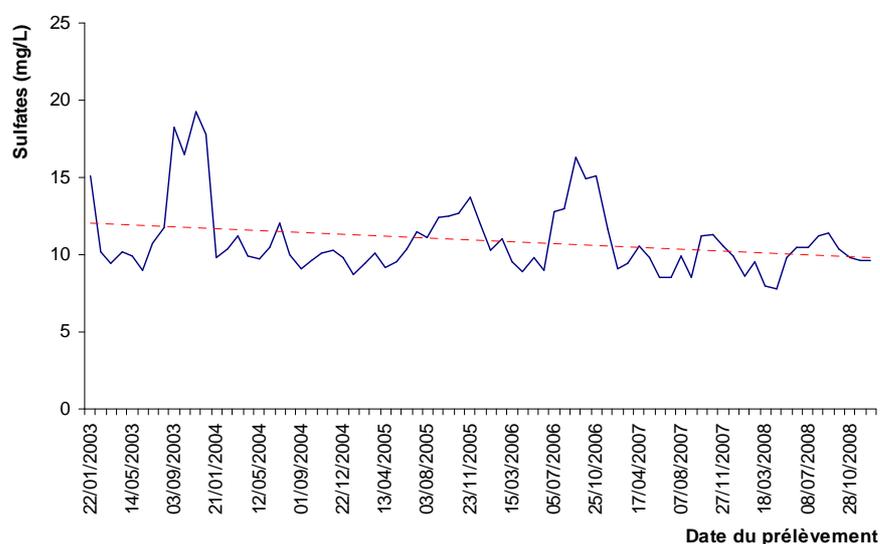
Figure 12: évolution des concentrations en sulfates entre 2003 et 2008 pour la masse d'eau SC37R. Source des données : SPW/DGARNE, 2009

En ce qui concerne l'évolution des sulfates, on observe que la masse d'eau suit la tendance générale observée au niveau wallon, c'est-à-dire une légère diminution des concentrations (figure n°12).

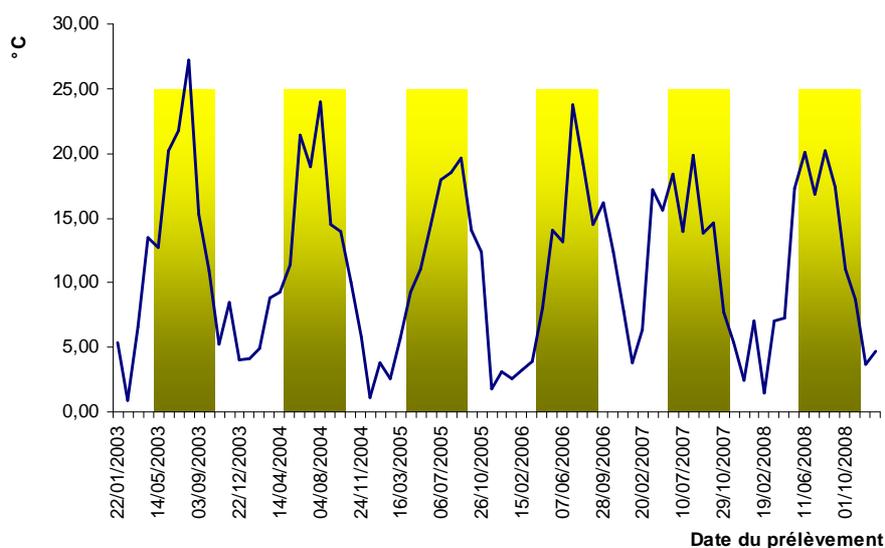
Figure 13: variations mensuelles des températures de l'eau pour la zone de baignade de la Semois à Bouillon entre 2003 et 2008. Les périodes jaunes correspondent à la période théorique de baignade. Source : SPW/DGARNE, 2009

La figure n°13 présente l'évolution mensuelle de la température de l'eau sur la zone de baignade H34 entre 2003 et 2008. Sur cette figure, on observe qu'en été (période de fréquentation maximale), la température moyenne de l'eau varie entre 15 et 23°C.

Comme le montre la figure n°13, la température de l'eau en amont de la zone de baignade présente des valeurs maximales au cours des mois de juillet et d'août. Au cours de cette période estivale, la température de l'eau varie de 15 à 23°C en fonction des années.

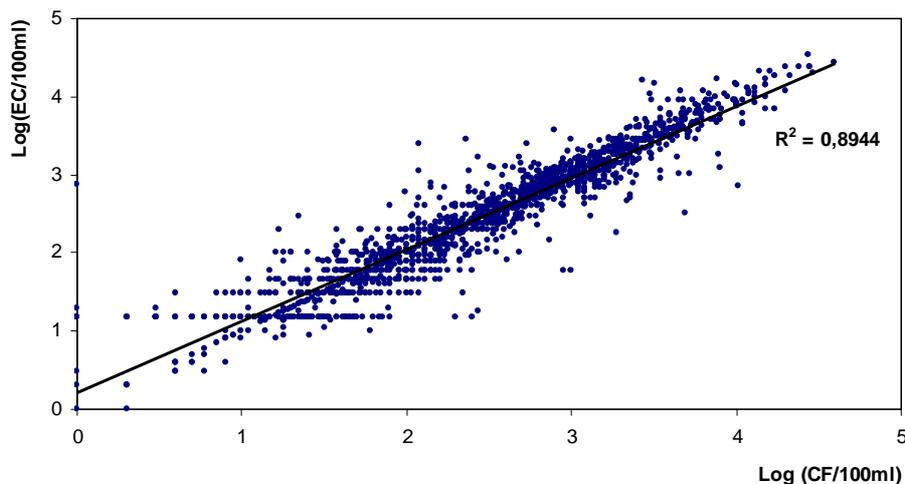
Figure 14: corrélation entre le nombre de coliformes fécaux (logarithme du nombre de CFU/100ml) et le nombre d'*E. coli* (logarithme du nombre de CFU/100ml) dans les rivières et plans d'eau wallons entre 2006 et 2008.

A titre d'exemple, la figure n°14 montre la forte corrélation (89,4%) qui existe entre *E. coli* et les *Coliformes fécaux*.

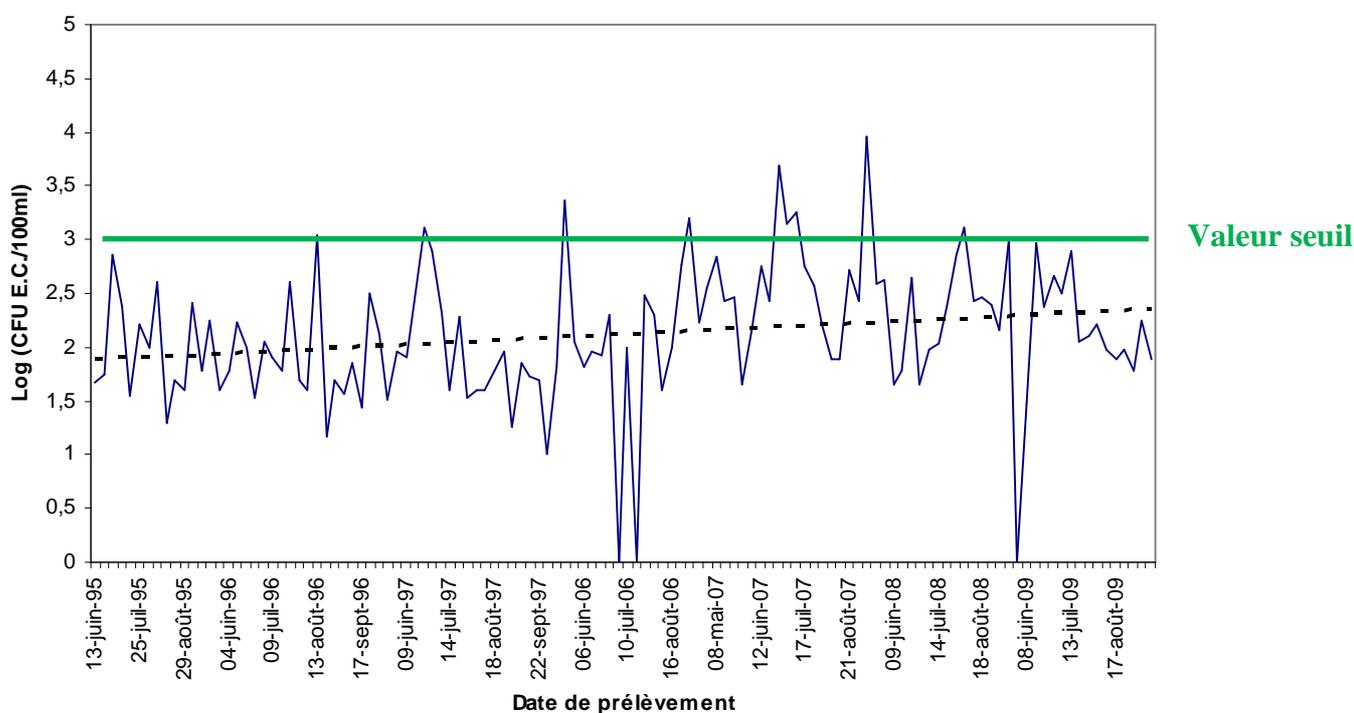
Figure 15 : évolution des concentrations en *E. coli* (Log) sur la zone de baignade H34 entre 1995 et 1997 ainsi qu'entre 2006 et 2009 (n=120). Source des données: SPW/DGARNE, 2010

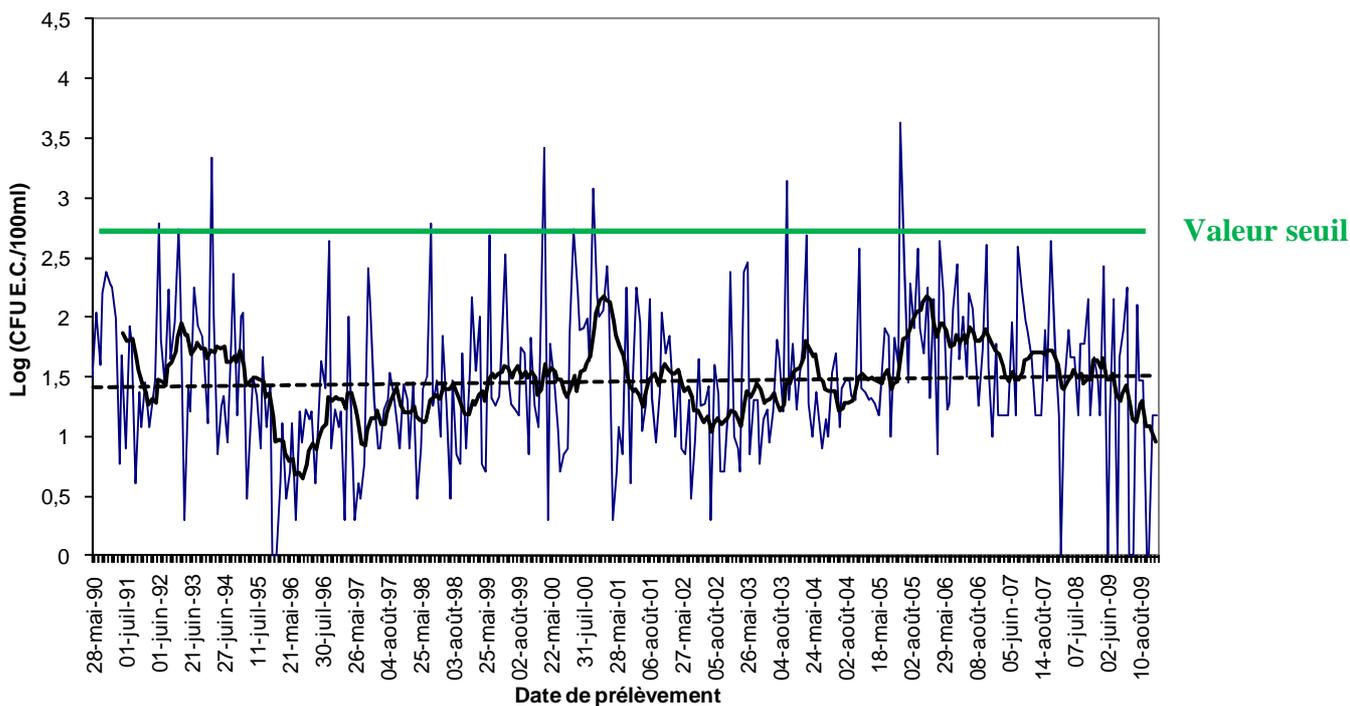
Figure 16: évolution des concentrations en Entérocoques intestinaux (Log) sur la zone de baignade H34 entre 1990 et 2009 (n=326).
Source des données: SPW/DGARNE, 2010

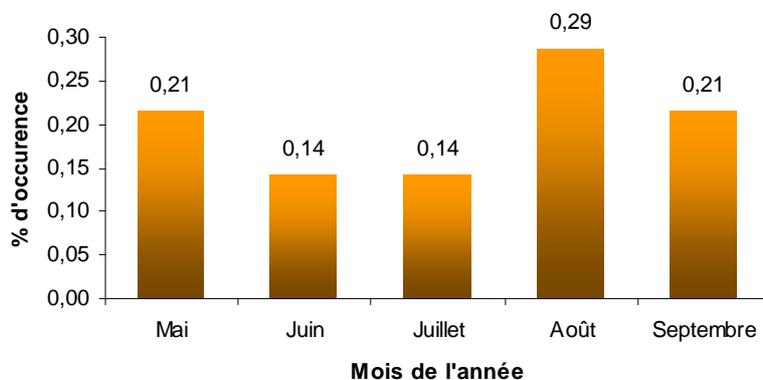
Figure 17 : Répartition de la contamination par mois pour la zone de baignade H34
 (Entérocoques intestinaux ; N=14).
 Source des données: SPW/DGARNE, 2009.

Sur la zone de baignade H34, les contaminations surviennent majoritairement au cours des mois de juillet et août qui totalisent 43% des contaminations (figure n°17). Cependant, l'importance des contaminations recensées au cours des mois de mai et septembre, n'est pas négligeable. Cette observation ne permet donc pas de d'établir une tendance générale en ce qui concerne la contamination de la zone H34 en fonction du moment auquel celle-ci se manifeste.

Graphiquement, l'interprétation de ces résultats est encore plus évidente (cf. figure n°17).

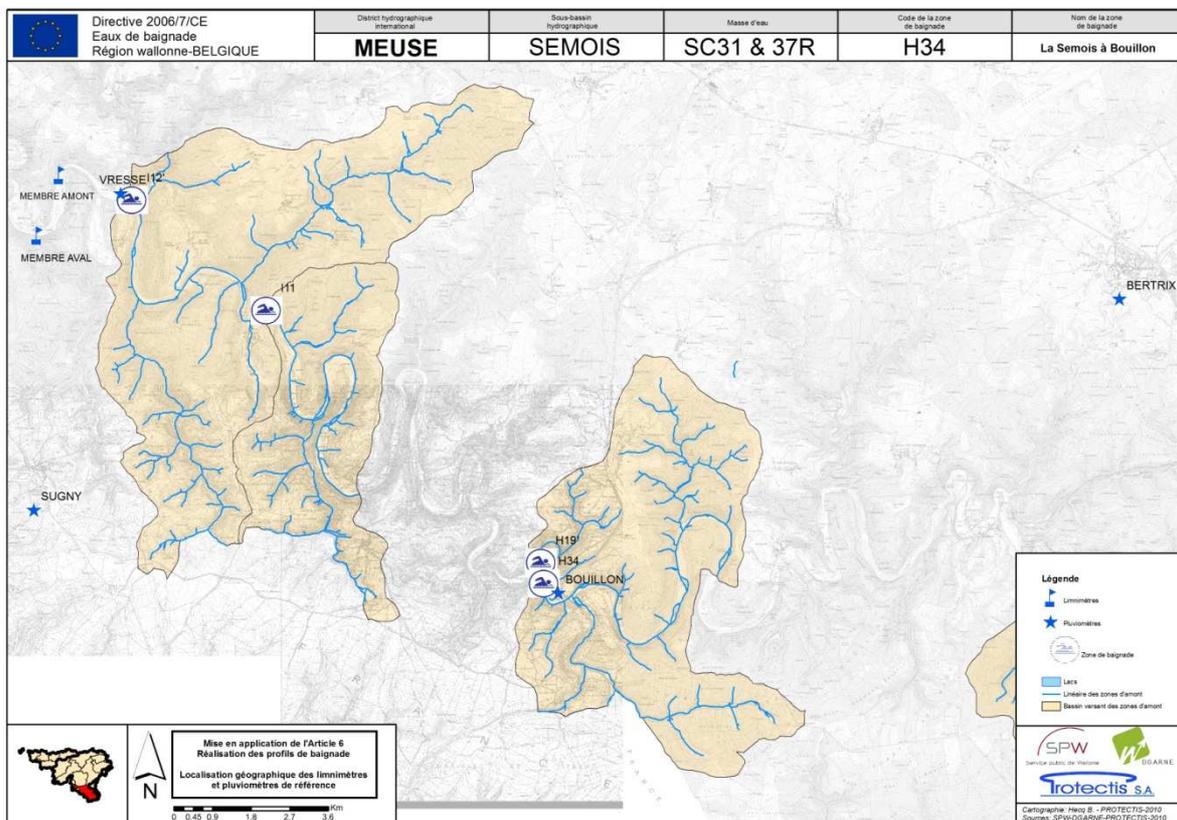
Figure 19: localisation géographique du limnimètre et des pluviomètres de référence relatifs à la zone de baignade H34.

Le réseau de mesure du SPW (Service d'Etudes Hydrologiques – SETHY) dispose d'une série de 91 pluviomètres automatiques qui sont répartis au sein de la Wallonie. De manière générale, aucun pluviomètre n'est localisé à proximité immédiate des 36 zones de baignade wallonnes. Pour estimer correctement les quantités de précipitations relatives à ces zones de baignade, les données moyennées de plusieurs pluviomètres, distants de quelques kilomètres, ont été utilisées. En ce qui concerne la zone de baignade H34, les pluviomètres de Bouillon, Bertrix (22km), Sugny (37km) et Vresse (28km) ont servi de référence (cf. figure n°19).

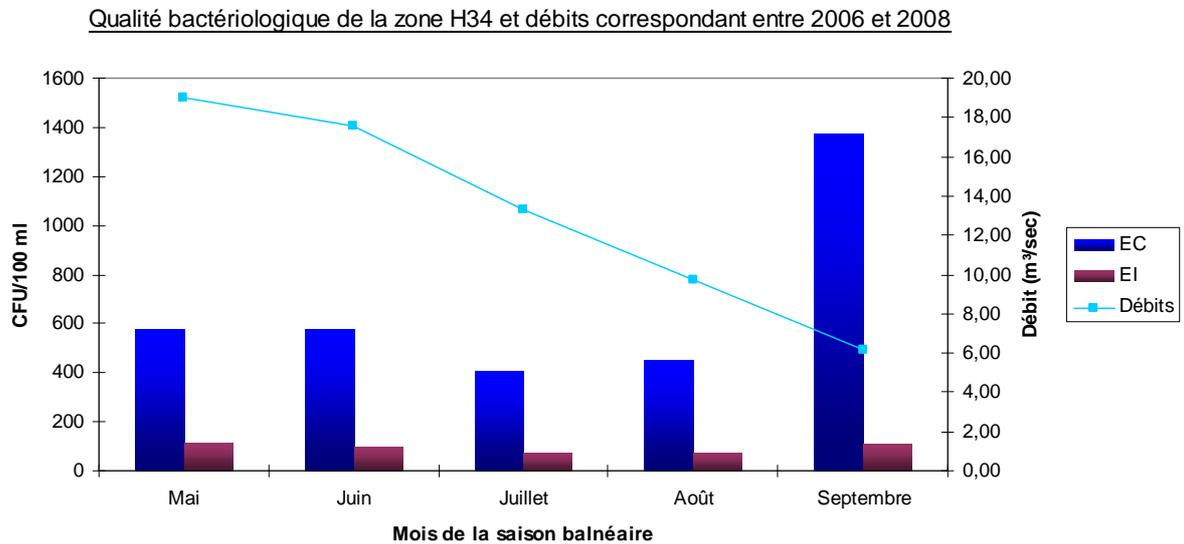
Figure 13 : évolution mensuelle des paramètres bactériologique et limnimétriques relevés entre 2006 et 2008.

En ce qui concerne la zone H34, l'évolution de la contamination bactérienne en fonction des débits (station limnimétrique de Membre) est présentée à la figure n°23. Seuls les mois de mai à septembre sont représentés dans ce graphique vu qu'ils correspondent à la saison balnéaire.

Globalement, la qualité bactériologique de la zone de baignade H34 est sensiblement influencée par le régime des pluies. Lorsqu'on s'intéresse aux débits, on observe un pic de concentrations en *E. coli* au mois de septembre, alors que les débits sont au plus bas de la saison balnéaire.

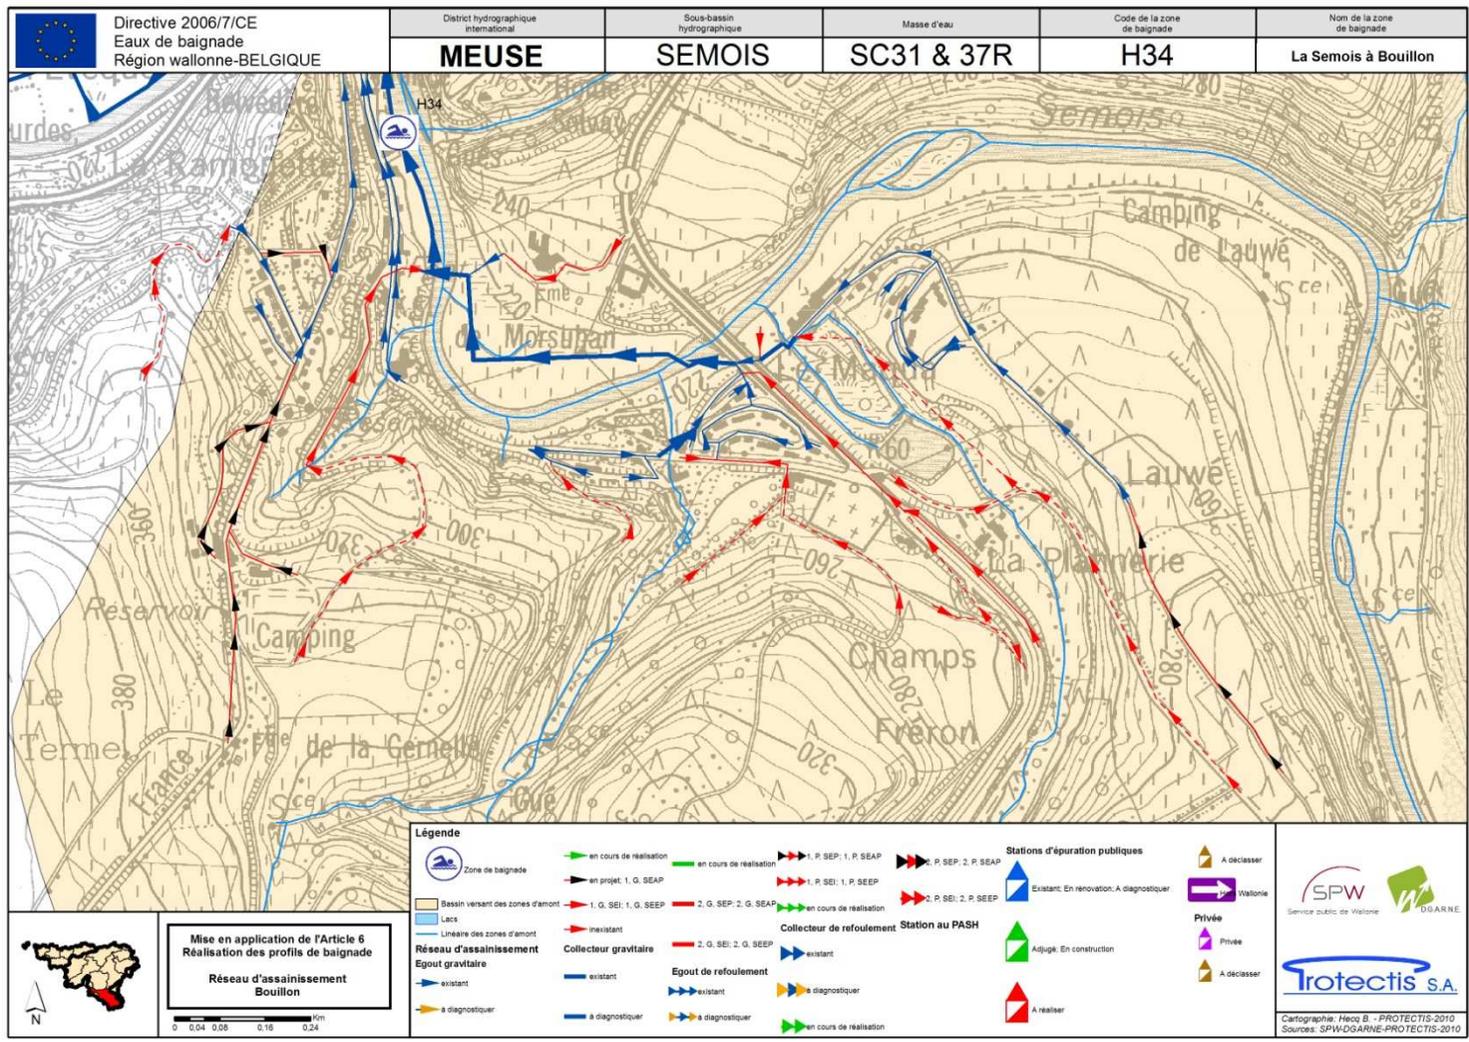
Figure 27: réseau d'assainissement de la ville de Bouillon à proximité de la zone de baignade H34.
Source des données: SPGE, 2010

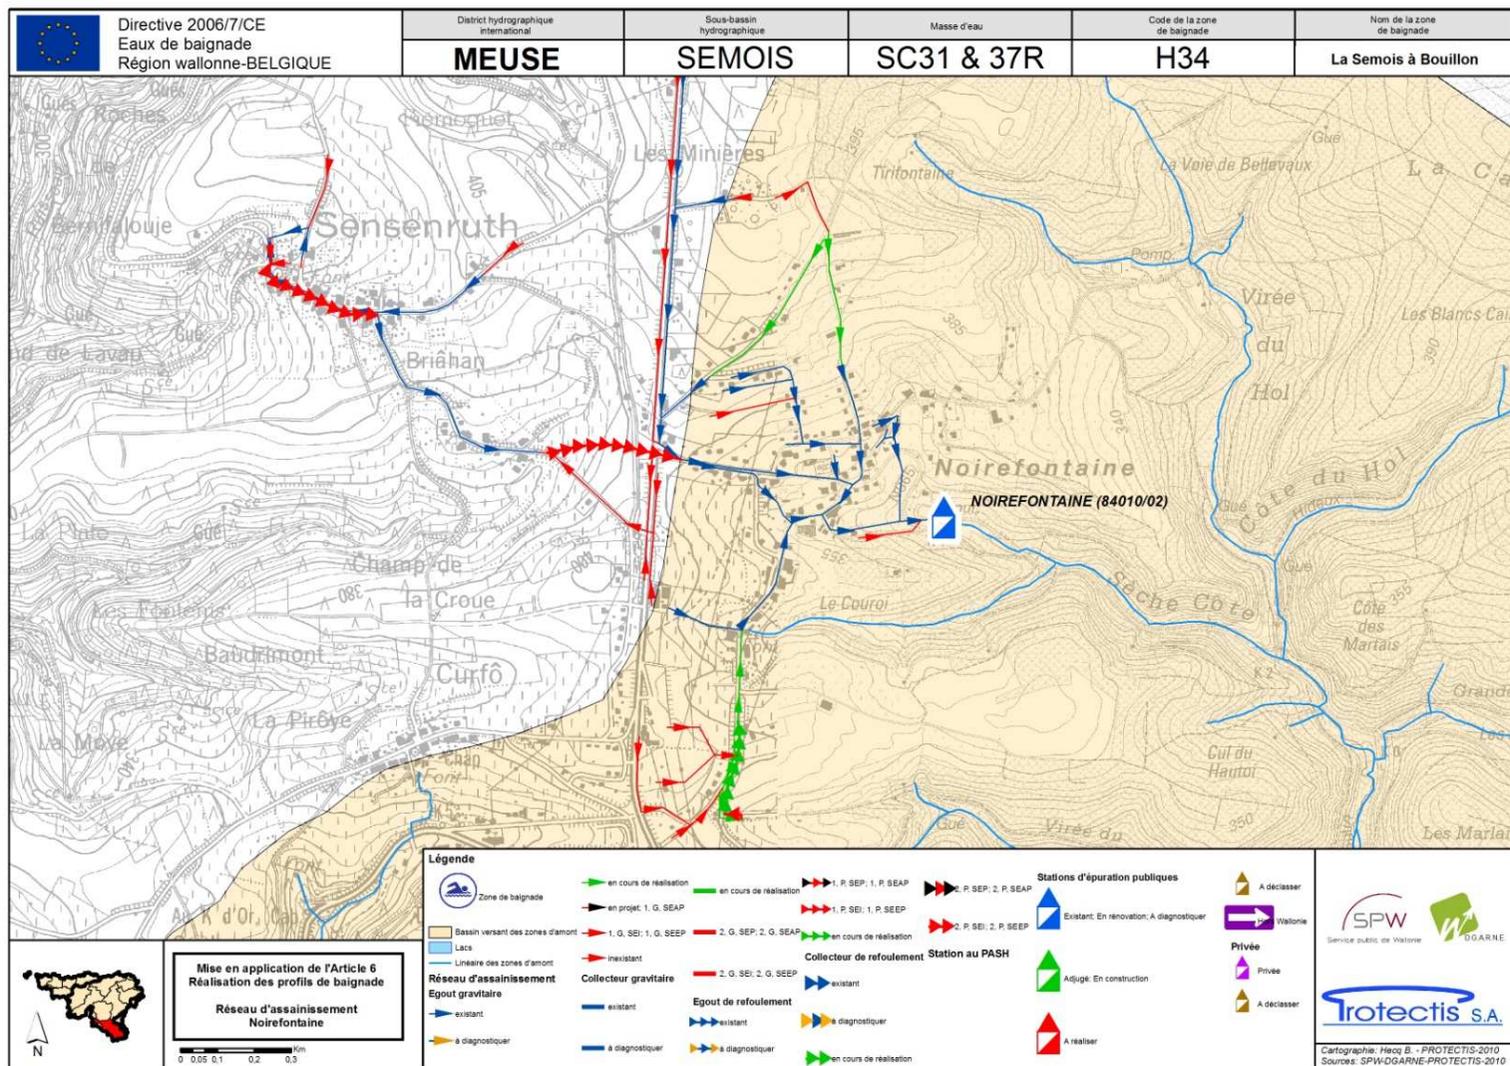
Figure 28: réseau d'assainissement du village de Noirefontaine au nord de la zone de baignade H34.
Source des données: SPGE, 2010

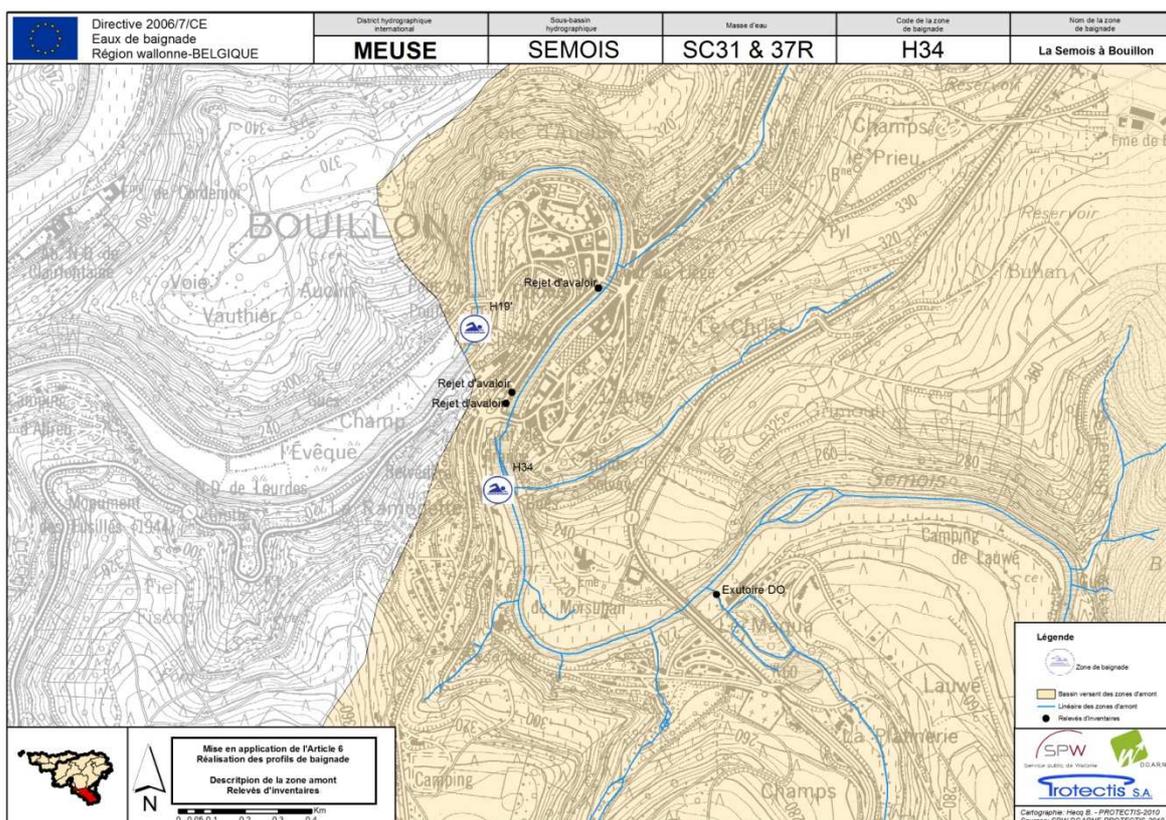
Figure 29 : localisation géographique des rejets d'avaloirs situés dans la zone amont de la zone de baignade H34.

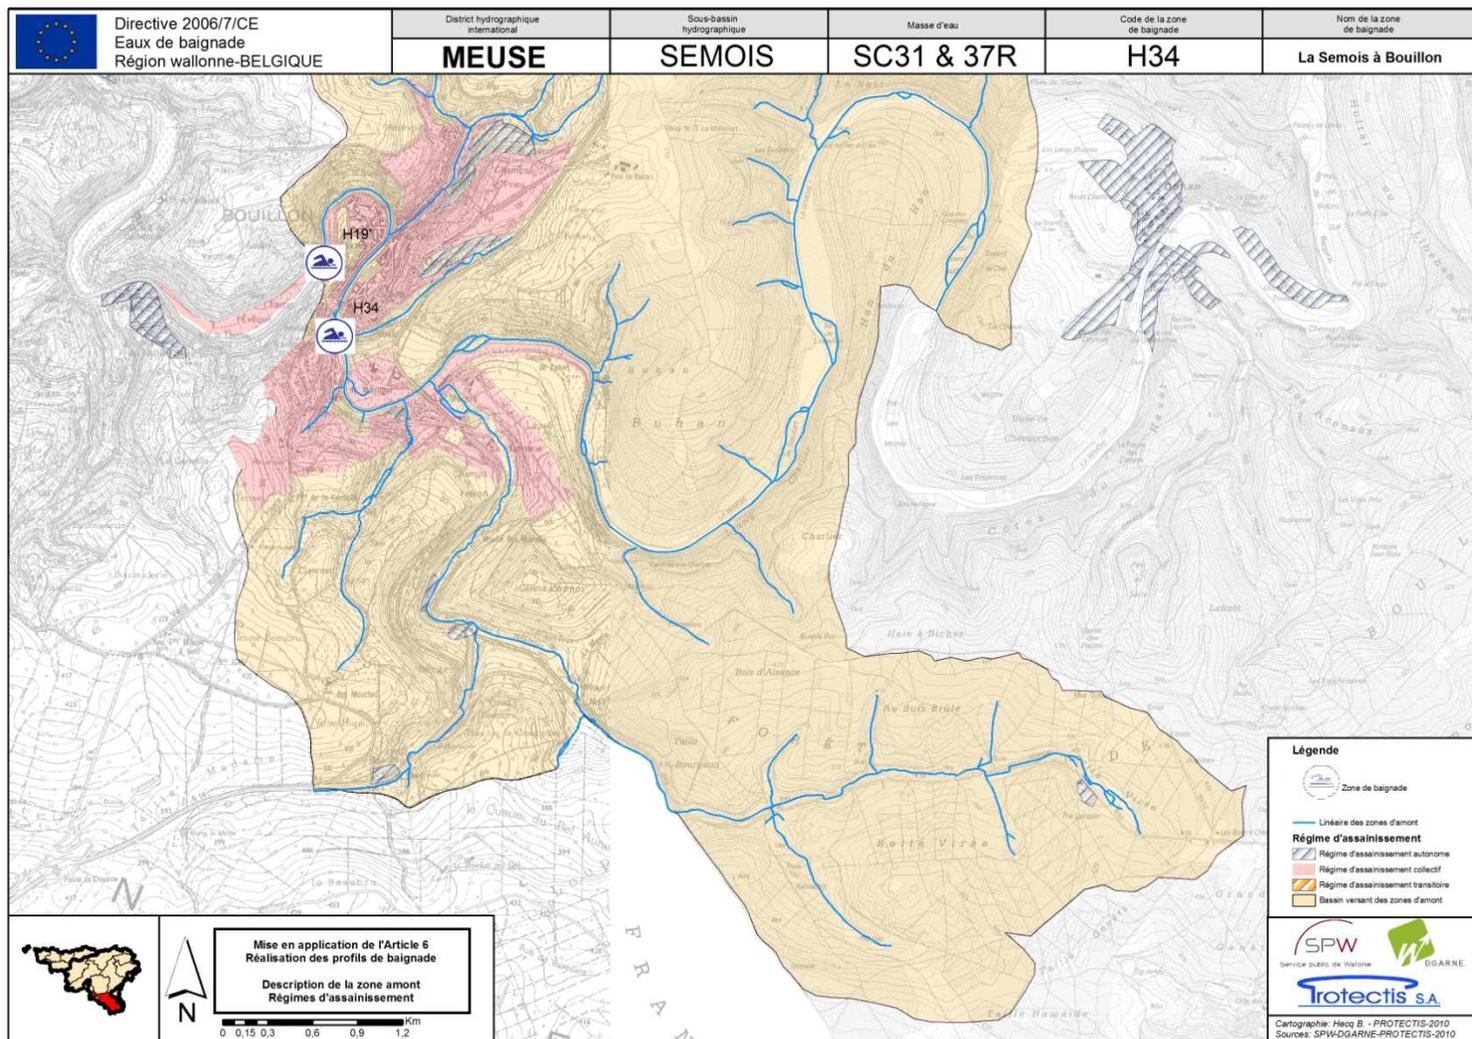
Figure 30: localisation des différents régimes d'assainissement dans la zone amont de la zone de baignade H34. Source : SPGE, 2010.

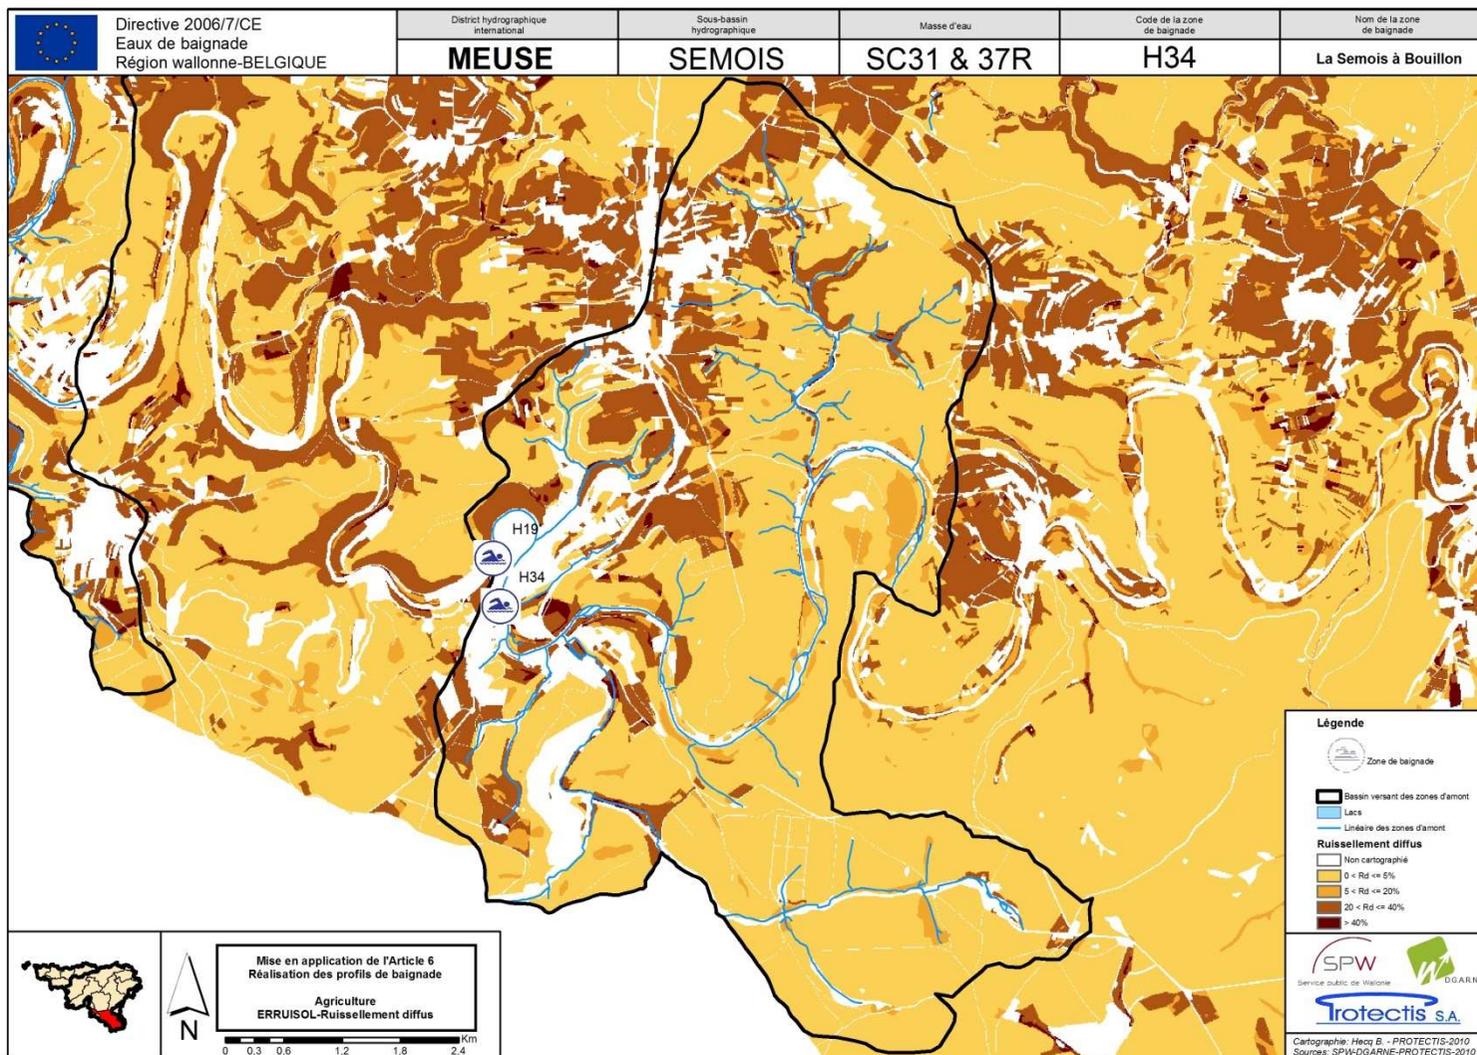
Figure 33 : ruissellement diffus en zone amont de la zone de baignade H34.
 Source des données : SPW, 2009

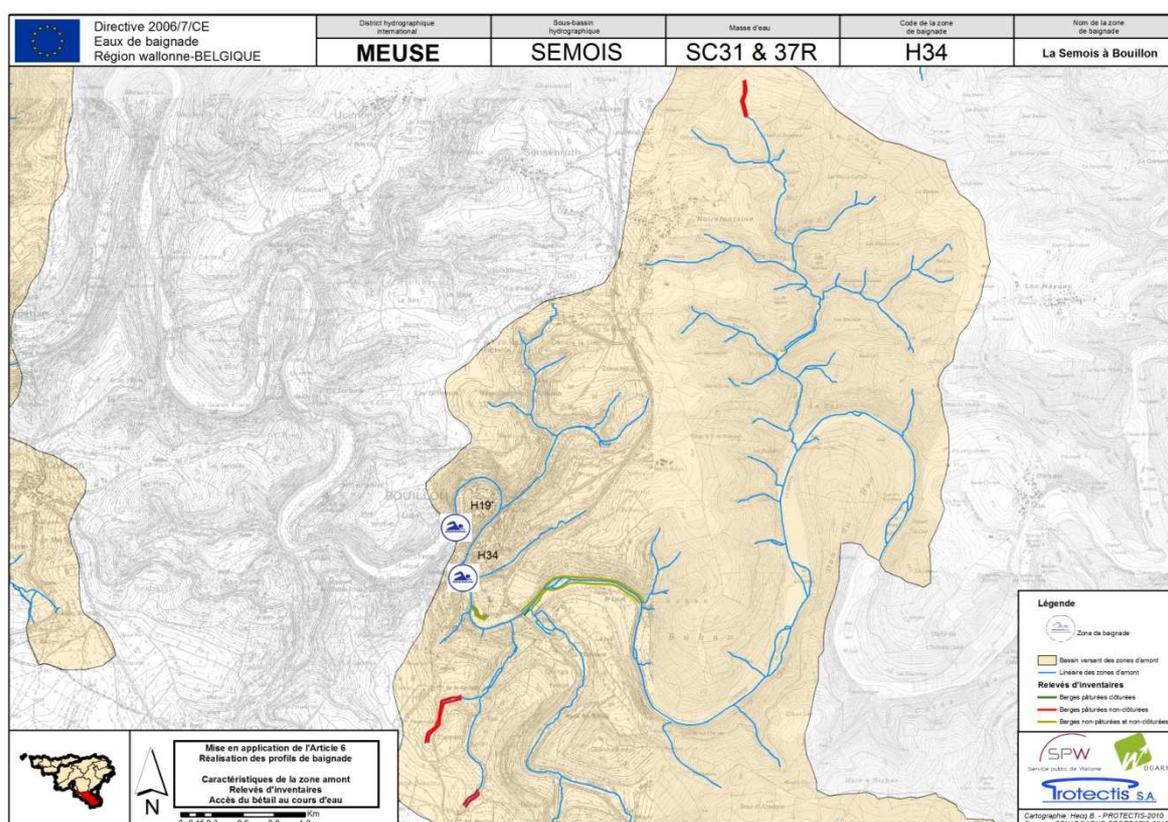
Figure 35: accès du bétail au cours d'eau – nature des berges relevée sur le terrain lors des inventaires de 2010.

Suite aux inventaires de terrain menés en 2010, une actualisation de la problématique de l'accès du bétail au cours d'eau a, une nouvelle fois, été réalisée dans la zone amont de la zone de baignade H34. Cette actualisation est présentée à la figure n°35.

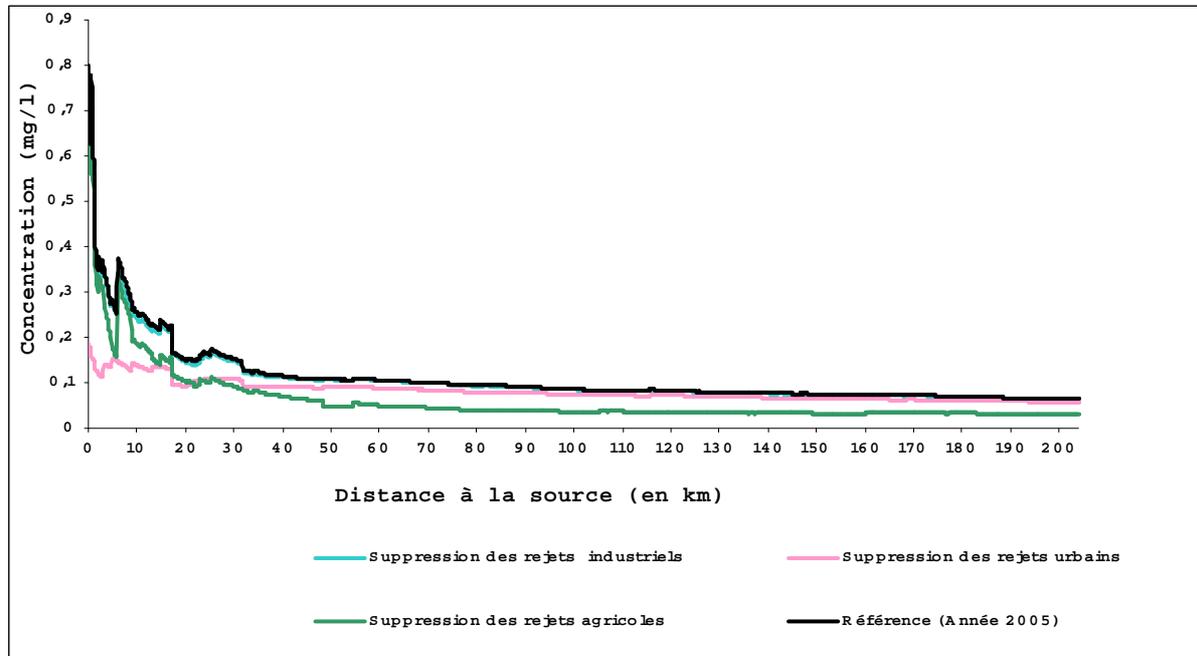
Figure 38 : apports en phosphore total sur la Semois. Source des données : SPW/DGARNE, 2011.

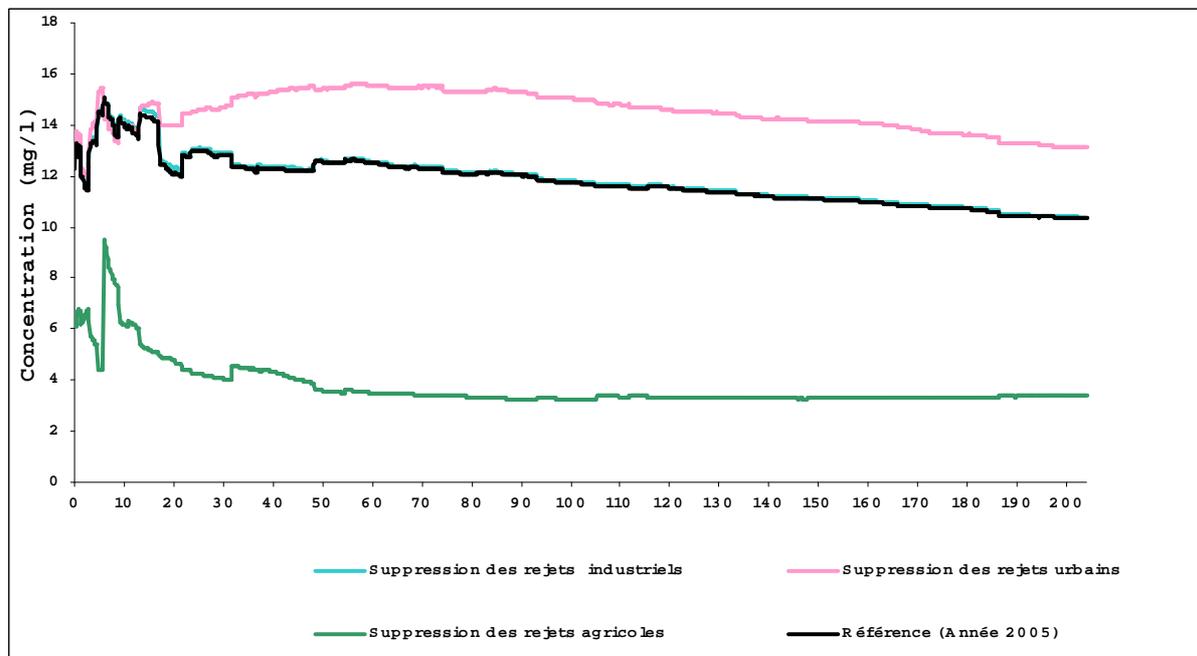
Figure 39 : apports en nitrates sur la Semois. Source des données : SPW/DGARNE, 2011.

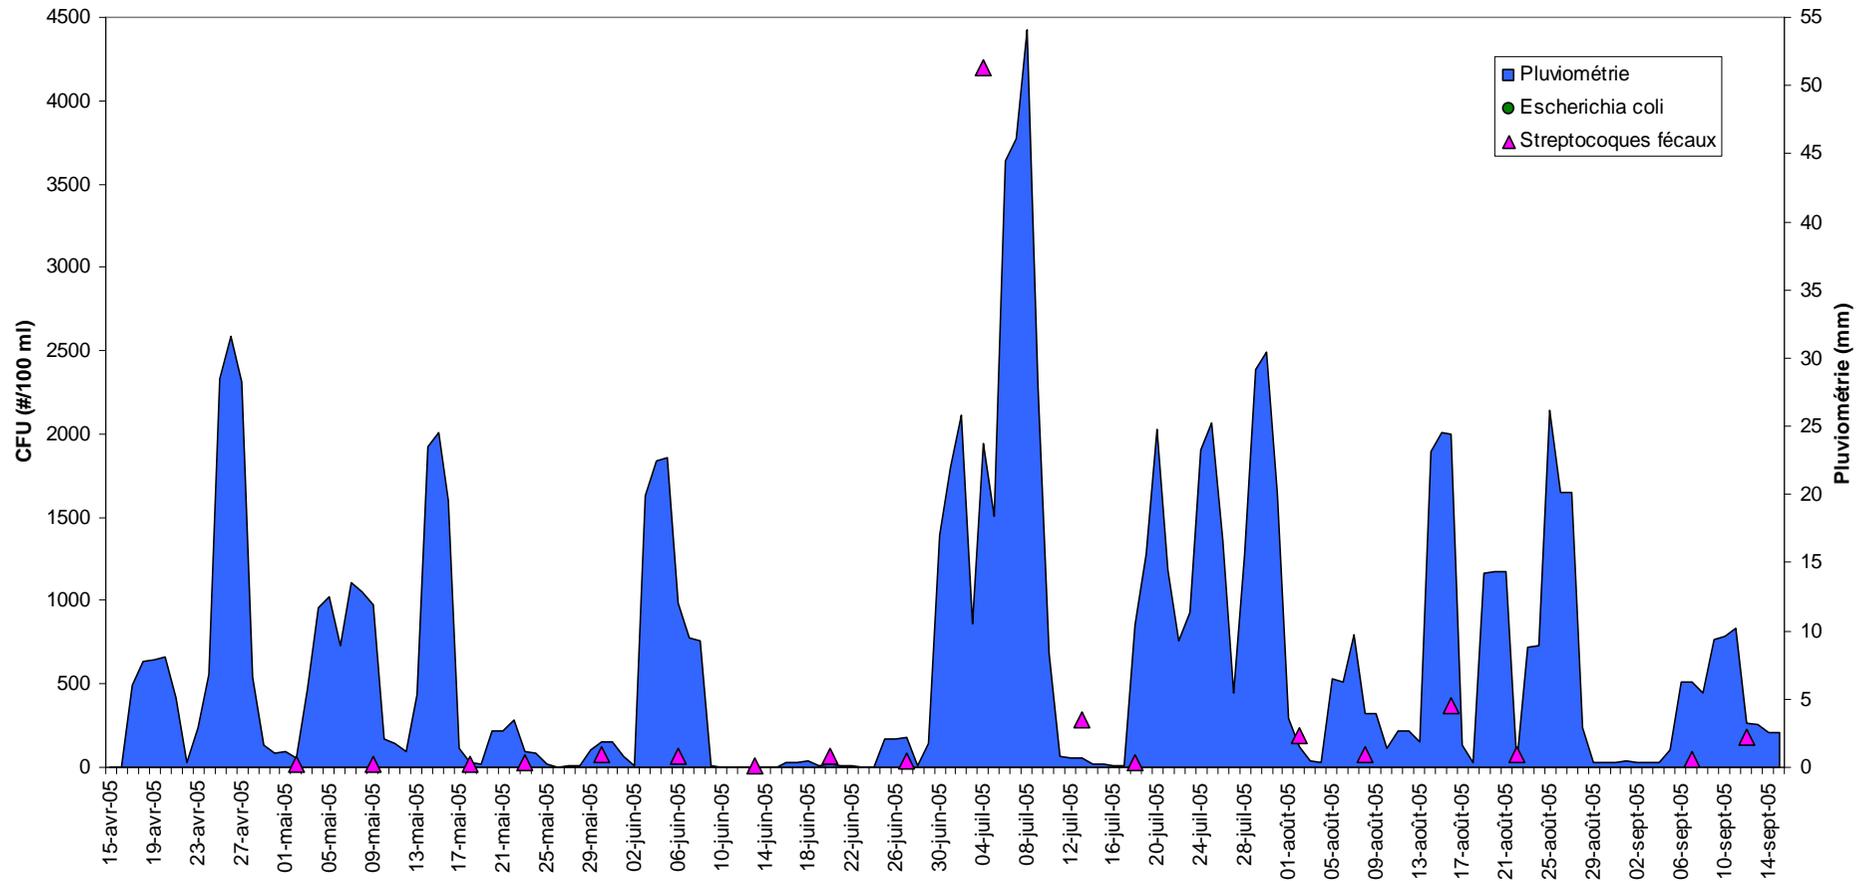
Figure 40: évolution des paramètres bactériologiques et de la pluviométrie cumulée sur trois jours au cours de l'année 2005.
 Source des données : SPW/SETHY, 2009-2010
