H34

**PROFIL DE BAINNADE – LA SEMOIS À BOUILLON
« PONT DE FRANCE »**

Juin 2011

PROTECTIS S.A.

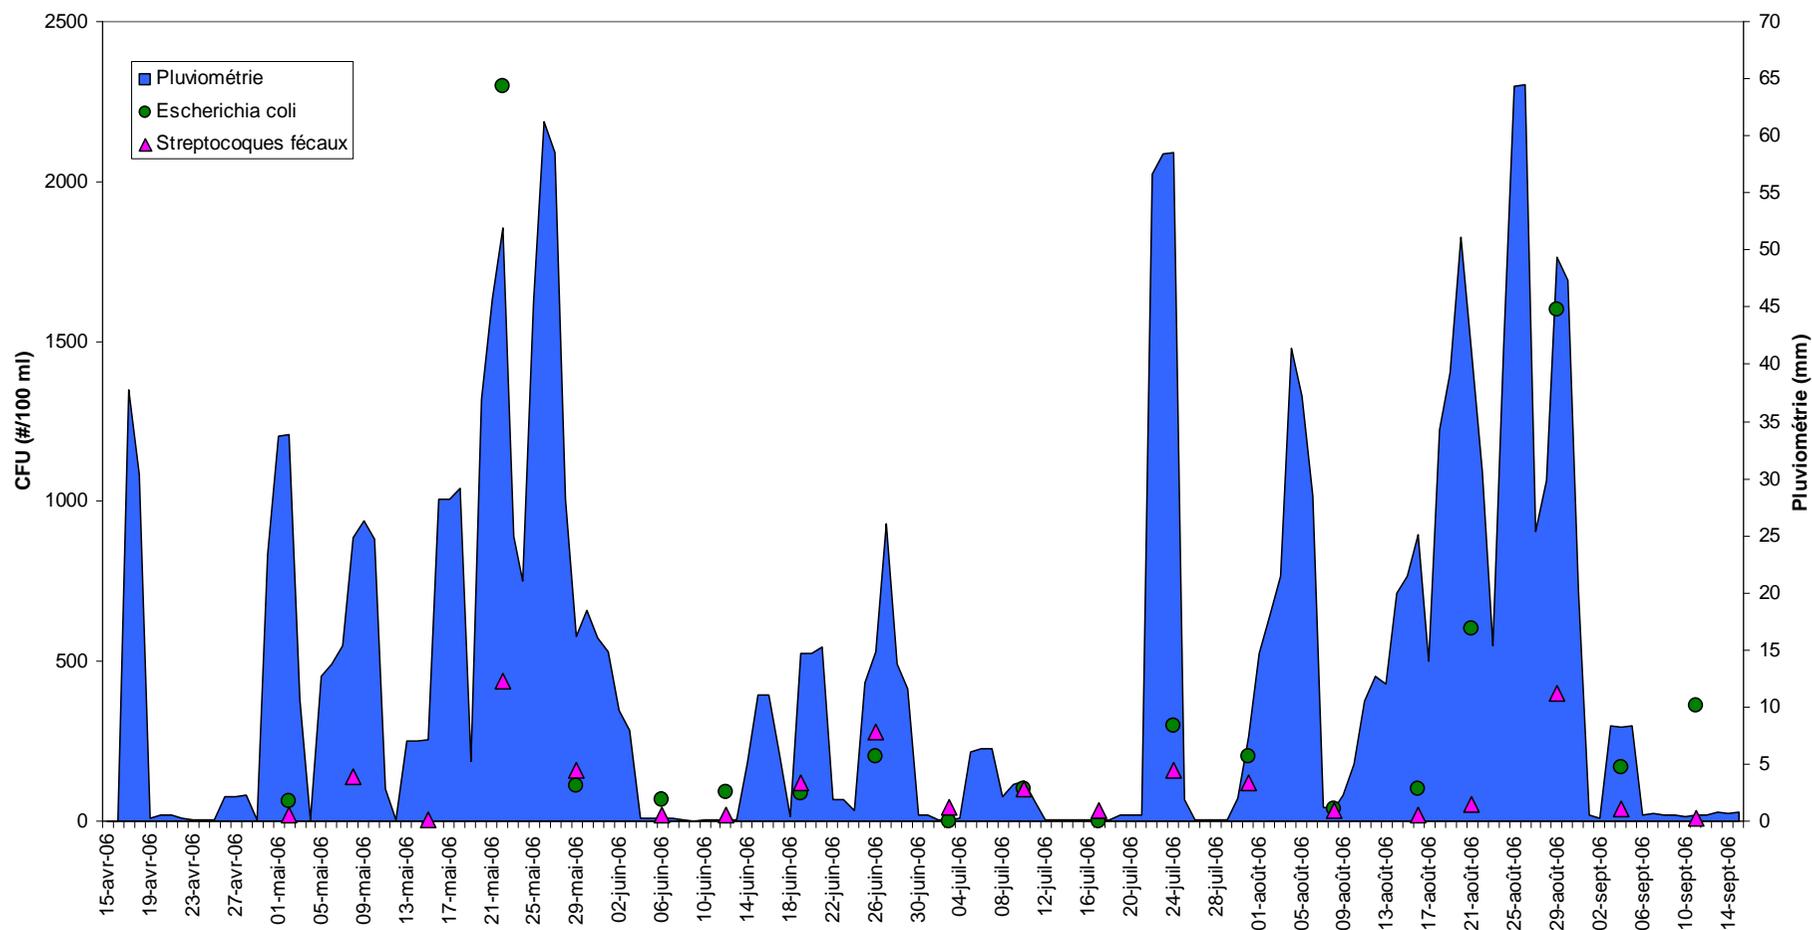
Figure 41 : évolution des paramètres bactériologiques et de la pluviométrie cumulée sur trois jours au cours de l'année 2006
 Source des données : SPW/SETHY, 2009-2010

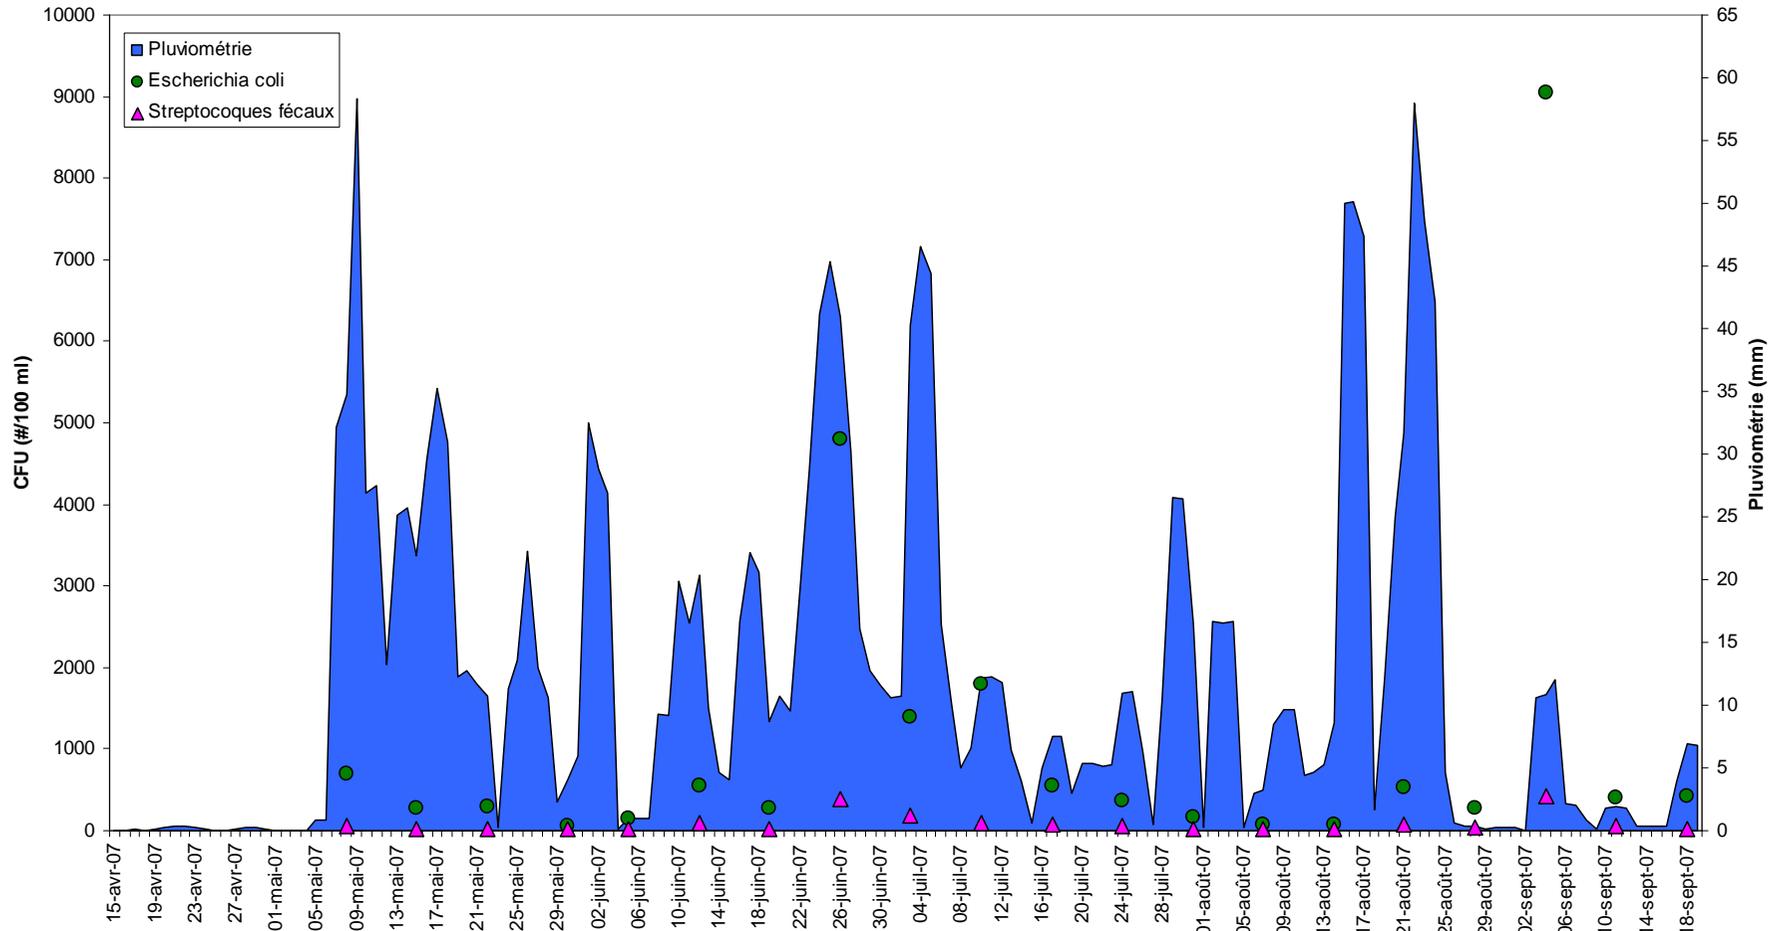
**Figure 42 : évolution des paramètres bactériologiques et de la pluviométrie cumulée sur trois jours au cours de l'année 2007.
Source des données : SPW/SETHY, 2009-2010**

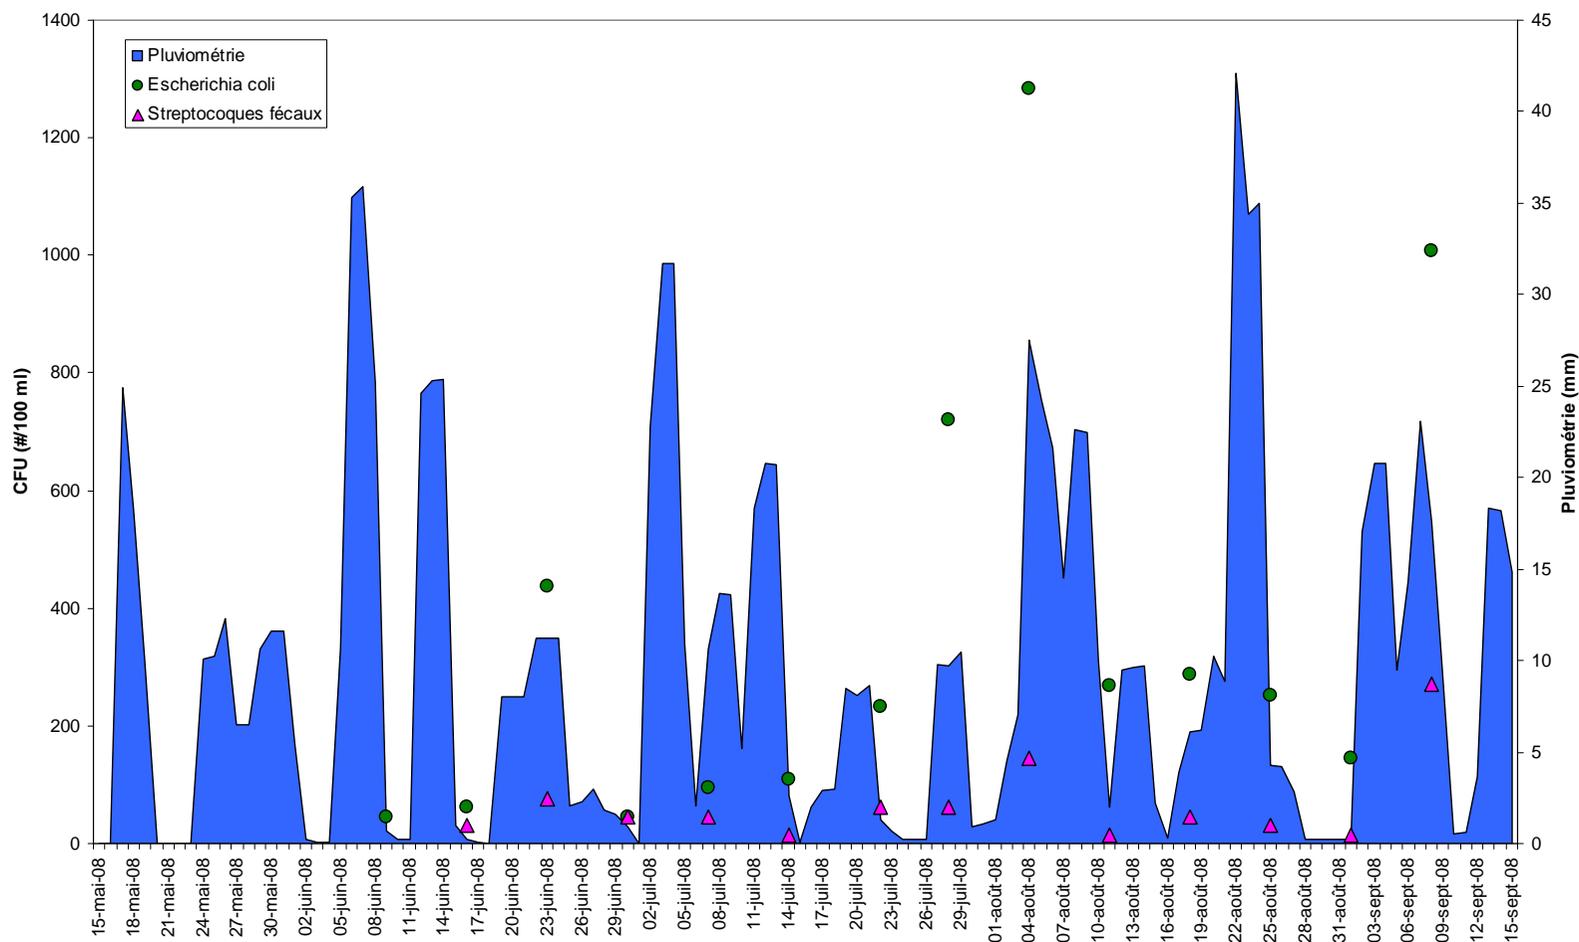
**Figure 43 : évolution des paramètres bactériologiques et de la pluviométrie cumulée sur trois jours au cours de l'année 2008.
Source des données : SPW/SETHY, 2009-2010**

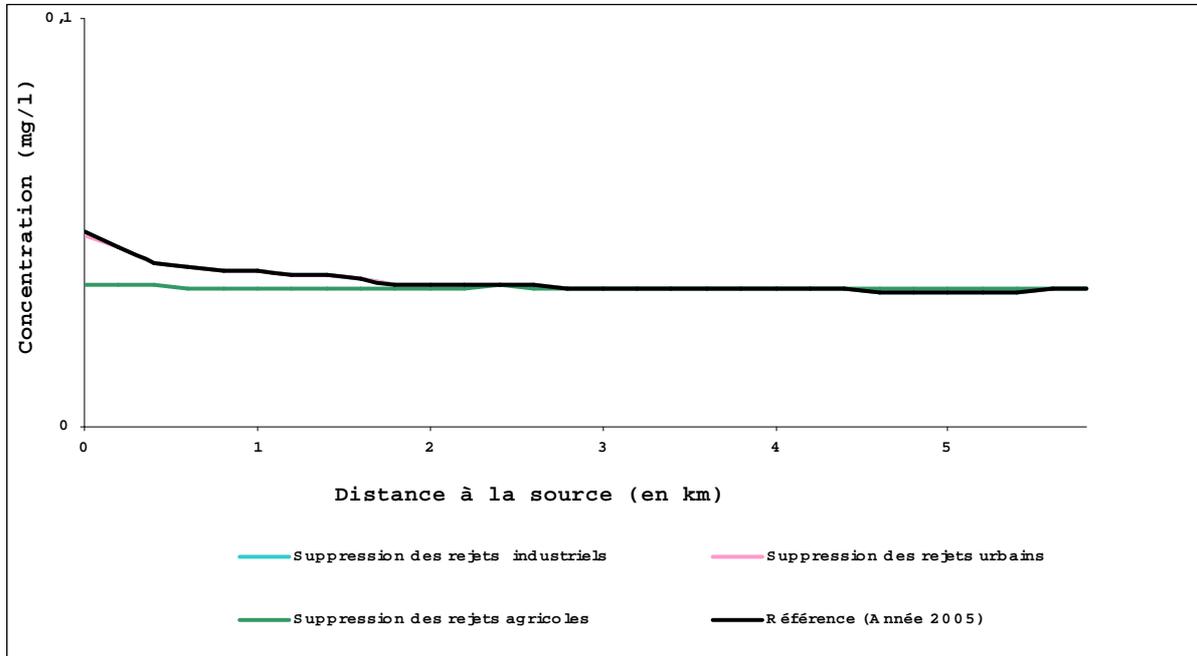
Figure 44 : apports en phosphore total sur le ruisseau des Mambes. Source des données : SPW/DGARNE, 2011.

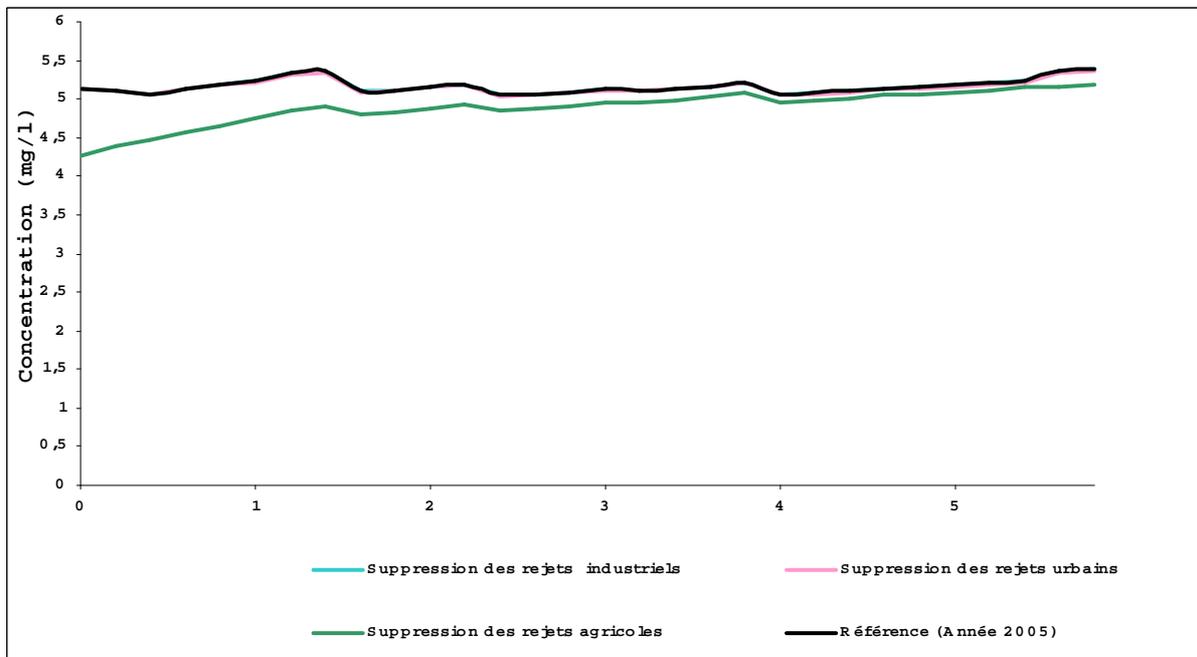
Figure 45 : apports en nitrates sur le ruisseau des Mambes. Source des données : SPW/DGARNE, 2011.
